**COMISIÓN DE USO DE SUELO
COMISIÓN DE ORDENAMIENTO TERRITORIAL
-EJE TERRITORIAL-**

ORDENANZA QUE APRUEBA Y RECONOCE EL FRACCIONAMIENTO DEL PREDIO No. 5013084 SOBRE EL QUE SE ENCUENTRA EL ASENTAMIENTO HUMANO DE HECHO Y CONSOLIDADO DE INTERÉS SOCIAL DENOMINADO “VALLE DE SAN JUAN TERCERA ETAPA”, A FAVOR DE SUS COPROPIETARIOS.

2 INFORME TÉCNICO
Evaluación de Riesgo: Solicitud UERB
Fecha de inspección: 30/06/2016

8.1.4 Entrada del barrio "Valle San Juan N°3" de la Parroquia Calderón.

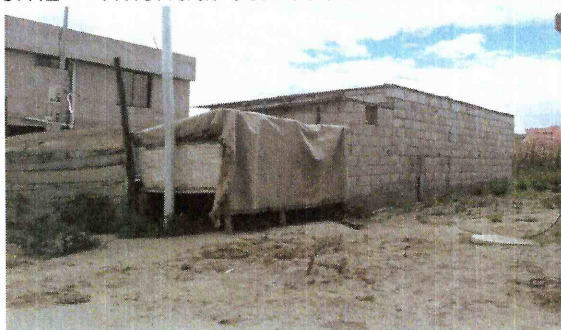
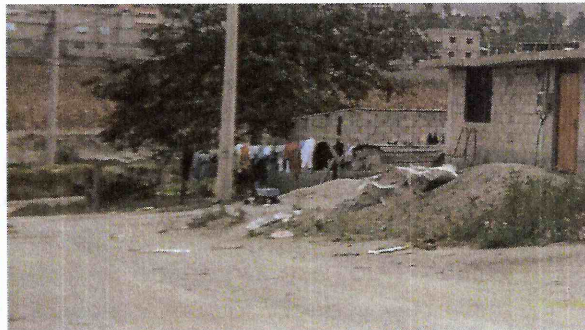
8.1.2 Viviendas con cubierta de fibrocemento.

Las viviendas dentro del área de estudio no disponen de diseños estructurales ni asesoría técnica por lo que se observó que son construidas sin tomar en cuenta parámetros sísmo resistentes además de no considerar la resistencia portante del suelo, la utilización de estos factores ayudarían a reducir posibles daños asociados a amenazas sísmica o por inestabilidad del terreno.

- Para reducir el riesgo sísmico en futuras edificaciones se debe tomar en cuenta la calidad de los materiales, el proceso constructivo y tipo de suelo sobre el cual se cimentarán, para ello se deberá contar con un diseño estructural basado en la Norma Ecuatoriana de la Construcción (NEC), sobretodo, lo que se refiere a diseños sismo resistente - cargas sísmicas (NEC-SE-DS), para lo cual la Agencia Metropolitana de Control deberá hacer cumplir esta disposición.
- Las edificaciones actuales no fueron construidas con un diseño estructural ni asesoría técnica; observándose deficiencias en la calidad de los materiales empleados y en el proceso constructivo, por lo que el propietario deberá contratar a un especialista (Ingeniero Civil con experiencia en Estructuras) para que evalúe el estado actual de cada vivienda y proponga un sistema de reforzamiento estructural en caso de ameritarlo.

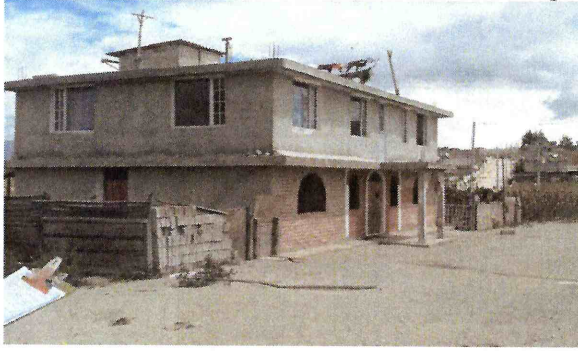
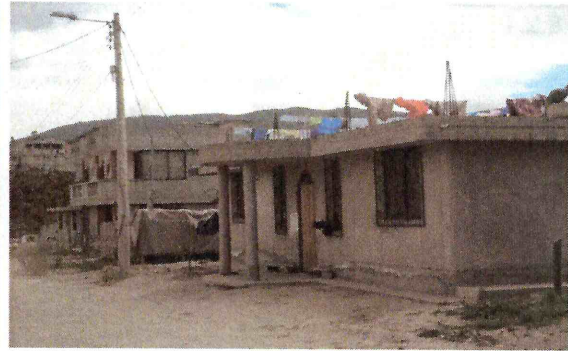
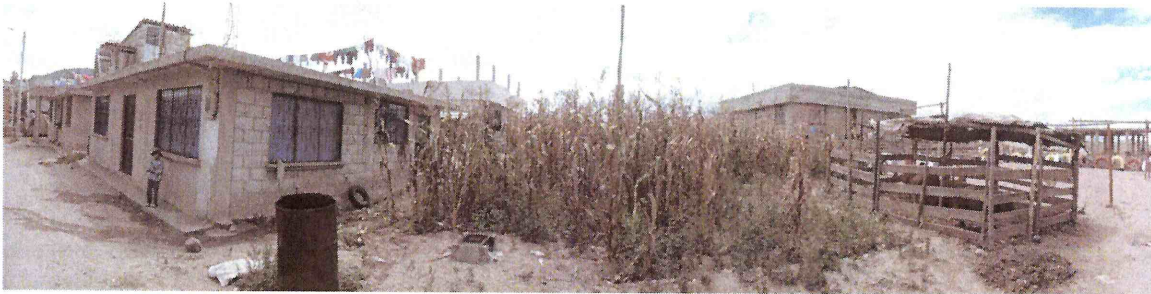
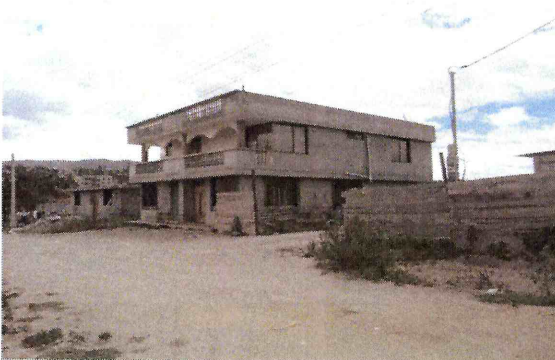
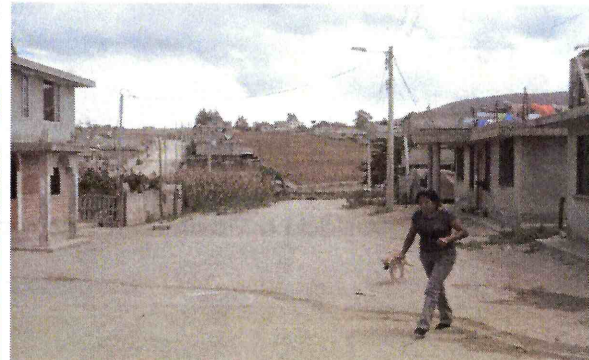
8.1.3 Sistema de pórticos y losa de hormigón armado.

Las edificaciones actuales no fueron construidas con un diseño estructural ni asesoría técnica; observándose deficiencias en la calidad de los materiales empleados y en el proceso constructivo, por lo que el propietario deberá contratar a un especialista (Ingeniero Civil con experiencia en Estructuras) para que evalúe el estado actual de cada vivienda y proponga un sistema de reforzamiento estructural en caso de ameritarlo
