COMISIÓN DE ORDENAMIENTO TERRITORIAL
-EJE TERRITORIAL-

ORDENANZA QUE RECONOCE Y APRUEBA EL FRACCIONAMIENTO DEL PREDIO No. 5191345 SOBRE EL QUE SE ENCUENTRA EL ASENTAMIENTO HUMANO DE HECHO Y CONSOLIDADO DE INTERÉS SOCIAL DENOMINADO BARRIO “VALLE 4” DE SAN JUAN DE CALDERÓN, A FAVOR DE SUS COPROPIETARIOS.

**EXPEDIENTE Nº 211-C
INFORME Nº 018-UERB-AZCA-SOLT-2016**

Nº. 021-AT-DMGR-2018

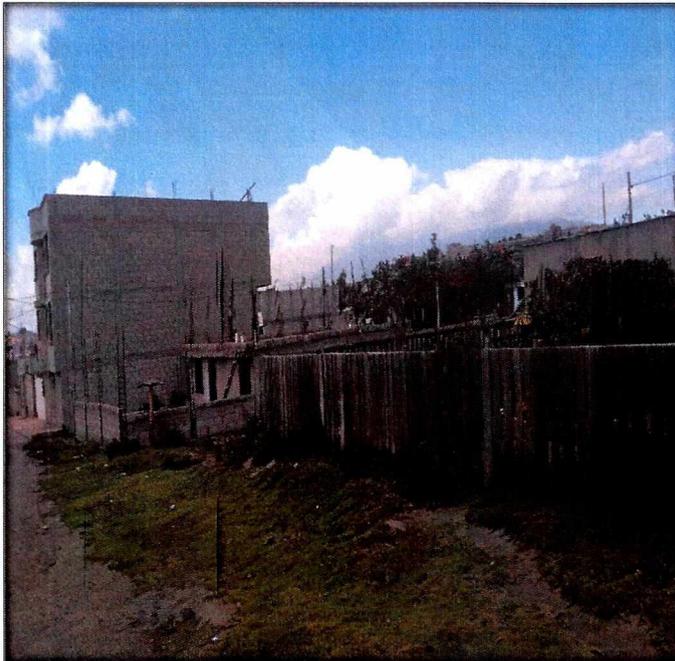
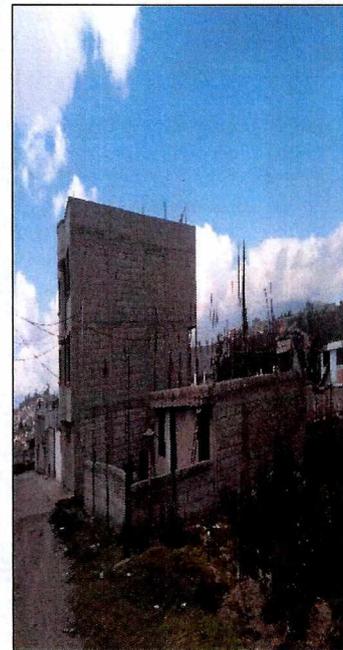
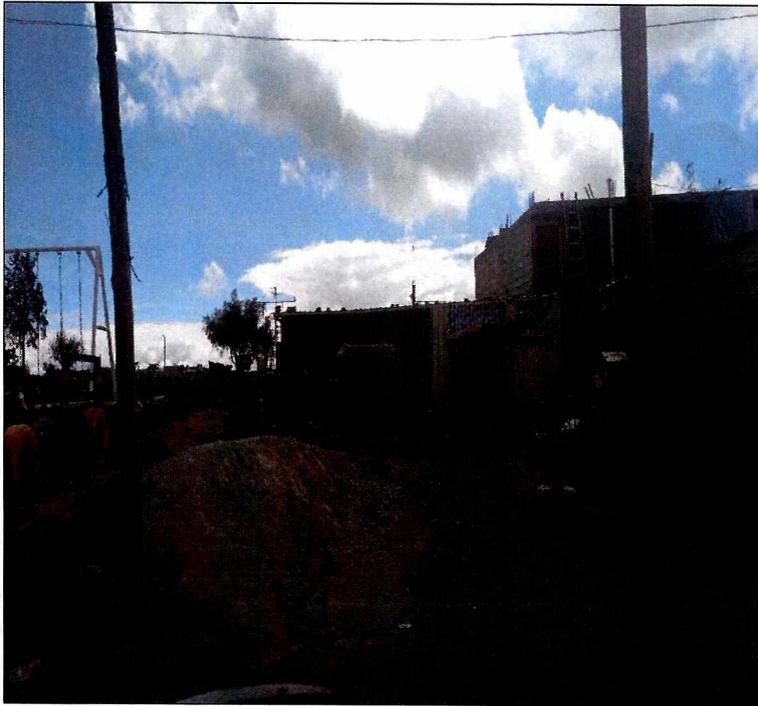
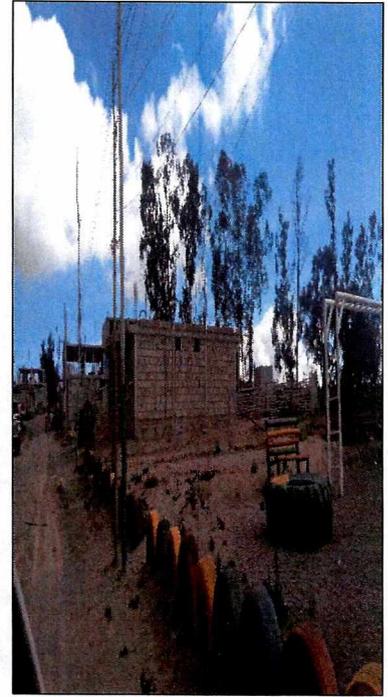
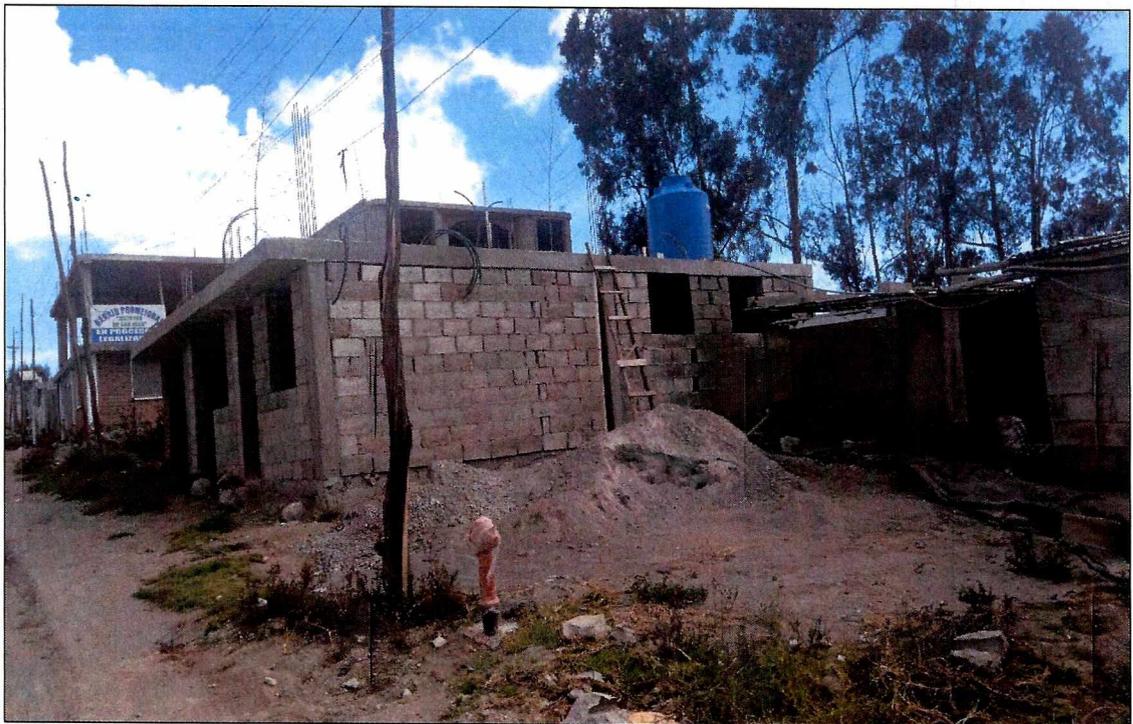
8.1.2 Tipologías constructivas y materiales de las edificaciones existentes

- **Riesgo por movimientos en masa:** el AHHYC "Valle 4" de la Parroquia Calderón en general presenta Riesgo Bajo Mitigable
- **Riesgo por eventos sísmicos:** de manera general, todo el AHHYC "Valle 4" de la Parroquia Calderón presenta condiciones de Riesgo Alto Mitigable, debido a la vulnerabilidad de sus construcciones, el tipo de suelo y la cercanía a una fuente sísmica (falla geológica).

- *Se recomienda que los propietarios y/o poseionarios actuales suspendan todo proceso constructivo en el macrolote evaluado, incluidas ampliaciones en las edificaciones existentes, hasta que el proceso de regularización del asentamiento culmine y se determine su normativa específica de edificabilidad que deberá constar en los Informes de Regulación Metropolitana individuales. Posterior a este proceso, los propietarios de cada lote podrán solicitar la emisión de la licencia de construcción respectiva a la autoridad competente, para lo cual deberán cumplir la normativa constructiva y de urbanismo vigentes.*

- *Para reducir el riesgo existente, posterior al proceso de regularización, se recomienda que los propietarios de lotes edificados que no hayan construido sus viviendas según la normativa técnica vigente (NEC-2015), contraten un especialista (Ing. Civil Estructural) para que evalúe estructuralmente las*

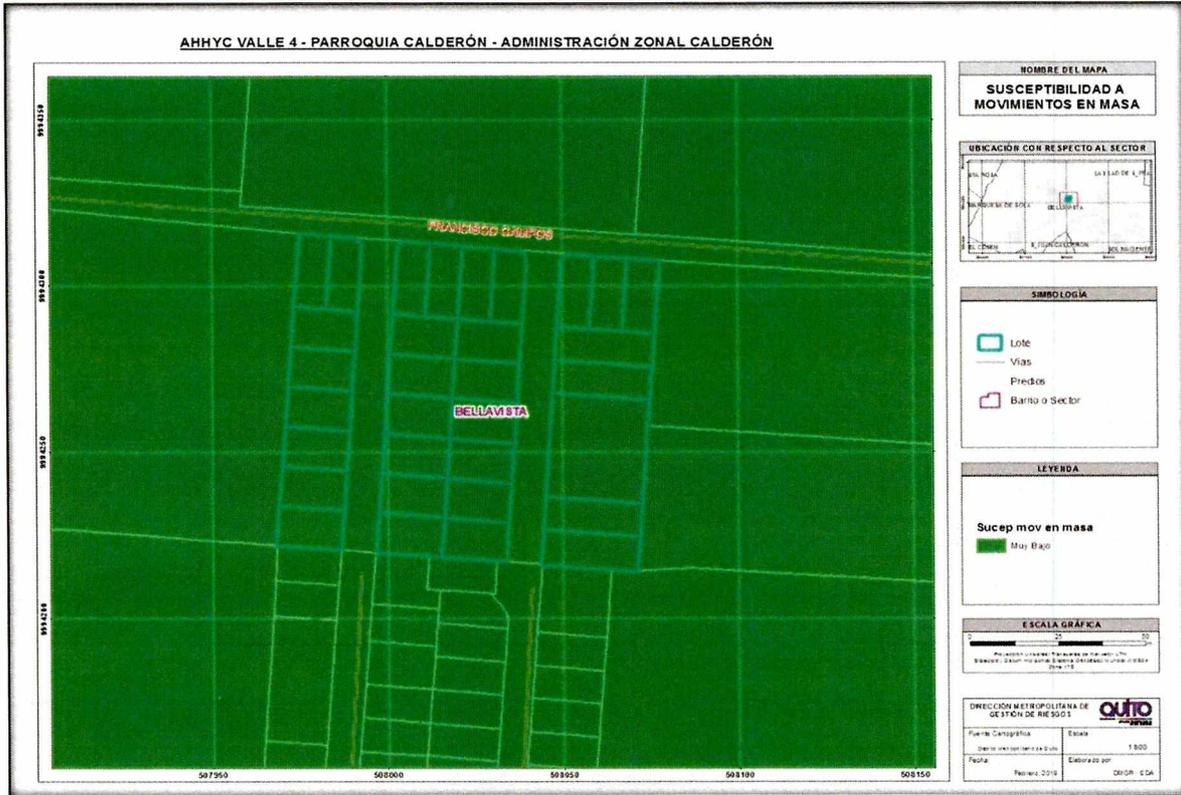
8.2.2 Susceptibilidad a Movimientos en Masa

El AHHYC "Valle 4" de la Parroquia Calderón está ubicado en una meseta de origen tectónico, asociada a la acción del Sistema de Fallas de Quito. Al tratarse de una meseta, la pendiente del terreno es muy baja aunque en el límite occidental de la meseta existe un cambio de pendiente debido a la presencia de una loma con inclinaciones de hasta 10° aproximadamente. Respecto a la litología representativa de la zona, se identificó superficialmente una secuencia piroclástica de cenizas y lapilli de pómez (tefras), cuya potencia varía entre 1,5 a 2,0 metros, que está relacionada con el último período eruptivo del volcán Pululahua (~2.500 años Antes del Presente). Debajo de esta secuencia piroclástica se asume la presencia de la Formación Cangahua con varios metros de potencia, y más abajo, subyaciendo a la Formación Cangahua, se presume que existen depósitos piroclásticos (tefras), brechas volcánicas y sedimentos lacustres que se originaron en diferentes procesos volcánicos y sedimentarios más antiguos. Estas presunciones se describen con base a observaciones y descripciones geológicas realizadas en afloramientos aledaños, ya que en el asentamiento humano evaluado solamente se observó la secuencia piroclástica superficial del Volcán Pululahua.
