**COMISIÓN DE ORDENAMIENTO TERRITORIAL
-EJE TERRITORIAL-**

ORDENANZA QUE RECONOCE Y APRUEBA EL FRACCIONAMIENTO DEL PREDIO 214584 SOBRE EL QUE SE ENCUENTRA EL ASENTAMIENTO HUMANO DE HECHO Y CONSOLIDADO DE INTERÉS SOCIAL DENOMINADO COMITÉ PRO-MEJORAS DEL BARRIO “BALCÓN QUITIÑO”, A FAVOR DE SUS SOCIOS.

**EXPEDIENTE N° 08 ZT
INFORME N°. 15-UERB-OC-SOLT-2016**

**ASENTAMIENTO HUMANO DE HECHO Y CONSOLIDADO
DE INTERES SOCIAL:
COMITÉ PRO-MEJORAS DEL BARRIO
"BALCÓN QUITEÑO"**

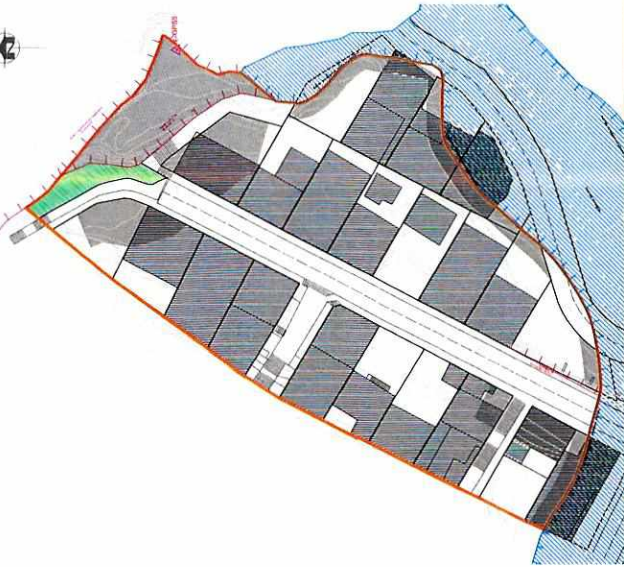
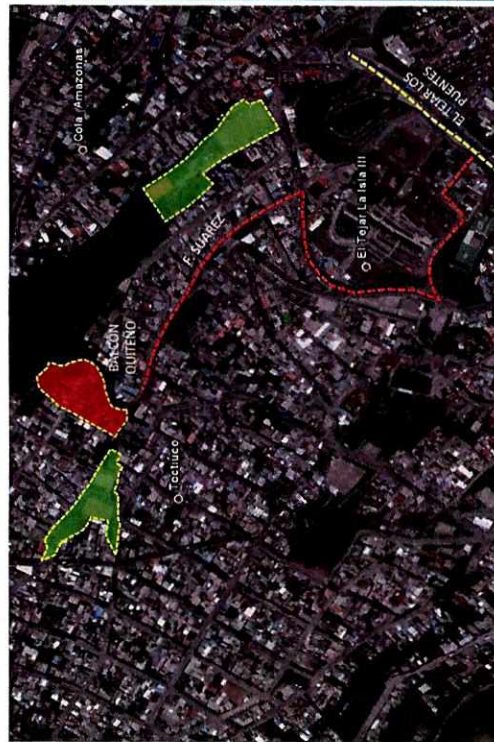
LOTE	ÁREA (m2)
1	81,78
10	152,03
20	165,28
21	151,13
23	152,18
24	60,93

Obras de Infraestructura Existentes:	Obras Civiles Ejecutadas :
Agua Potable	90%
Alcantarillado	90%
Energía Eléctrica	90%
	Calzada
	Aceras
	Bordillos
	90%
	N/A
	N/A

AÑOS DE ASENTAMIENTO:	21 años	CONSOLIDACIÓN:	86,96%
NÚMERO DE LOTES:	23	POBLACIÓN BENEFICIADA:	92 Hab.
ZONIFICACIÓN ACTUAL:		D4(D303-80)	
ZONIFICACIÓN PROPUESTA:		D3(D203-80)	
LOTE MÍNIMO:		200 m2	
FORMA DE OCUPACION DEL SUELO:		(D) Sobre Línea de Fábrica	
USO PRINCIPAL:		(RU3) Residencial Urbano 3	
CLASIFICACIÓN DEL SUELO:		(SU) Suelo Urbano:	
INFORME DE RIESGOS :		Nº. 250-AT-DMGR-2017 Riesgo Moderado / Riesgo Alto (lote 4-5-13-17)	
ÁREA ÚTIL DE LOTES:		3.260,31	m2
ÁREA DE VIAS , PASAJES Y ESCALINATAS		1.271,28	m2
ÁREA MUNICIPAL:		91,25	m2
ÁREA FAJA DE PROTECCIÓN DE TALUD Y/O QUEBRADA RELLENA (LOTES):		1.099,05	m2
ÁREA BRUTA TOTAL:		5.721,89	m2
			COMITÉ
			UERB-OC
