**COMISIÓN DE USO DE SUELO
-EJE TERRITORIAL-**

ACTA DE INSPECCIÓN A LOS ACCESOS A LOS BARRIOS EL ARBOLITO, EL CISNE 1 Y 2 DE LA ADMINISTRACIÓN ZONAL QUITUMBE

INFORME TÉCNICO No. 032-2017-TV-AZQ

ASUNTO: APROBACIÓN DE LAS CALLES DE ACCESO A LOS BARRIOS ARBOLITO, VIRGEN DEL CISNE 1-2 Y QUITUS COLONIAL.

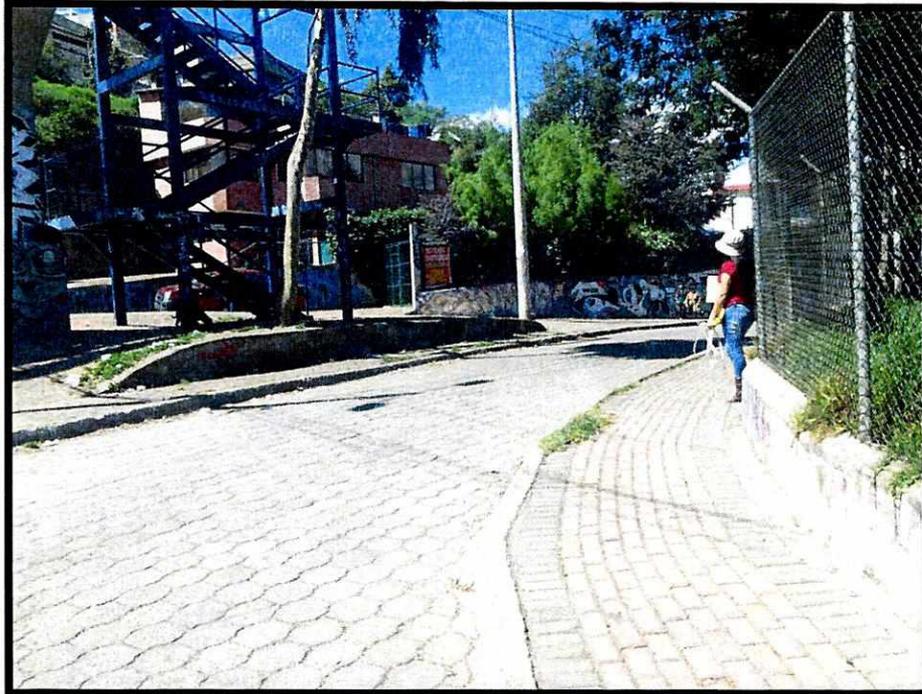
Ingreso Calle S/N (Sección de vía = 5.50 m)
(ABS: 0+000 – 0+028)

VIA DE INGRESO CALLE S/N ABS: 0+000 A 0+028

SECCIÓN TRANSVERSAL TOTAL: 5.50 m
ACERA: 1.50 m
CALZADA: 4.00 m Ingreso

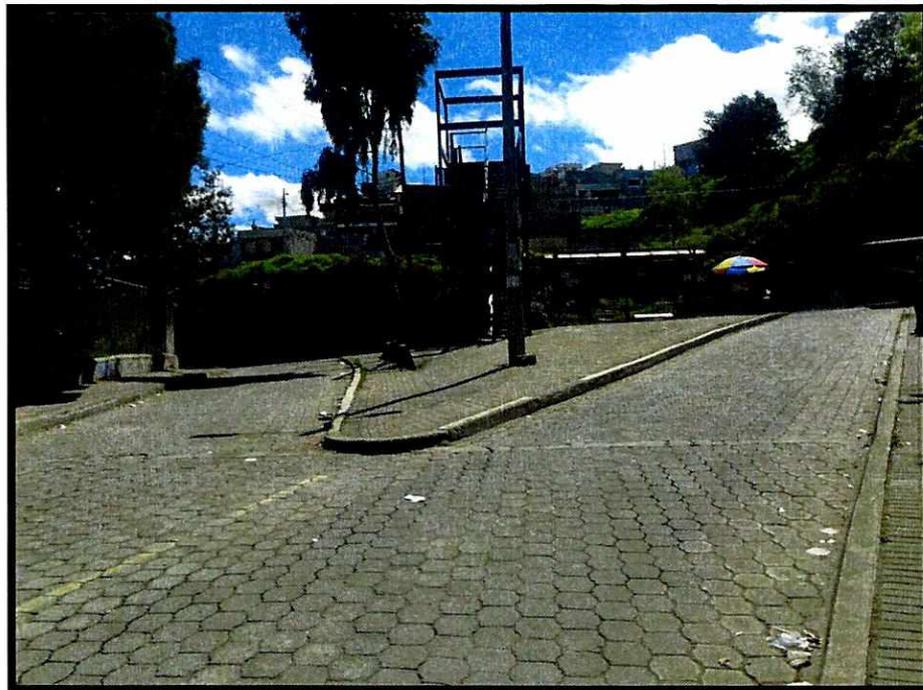
Salida Calle S/N (Sección de vía variable [5.25 - 5.50]m)
(ABS: 0+000 – 0+032)

VIA DE SALIDA CALLE S/N ABS: 0+000 A 0+032

SECCIÓN TRANSVERSAL TOTAL: variable (5.25 – 5.50) m
ACERA: variable (1.25 – 1.50) m
CALZADA: 4.00 m Salida

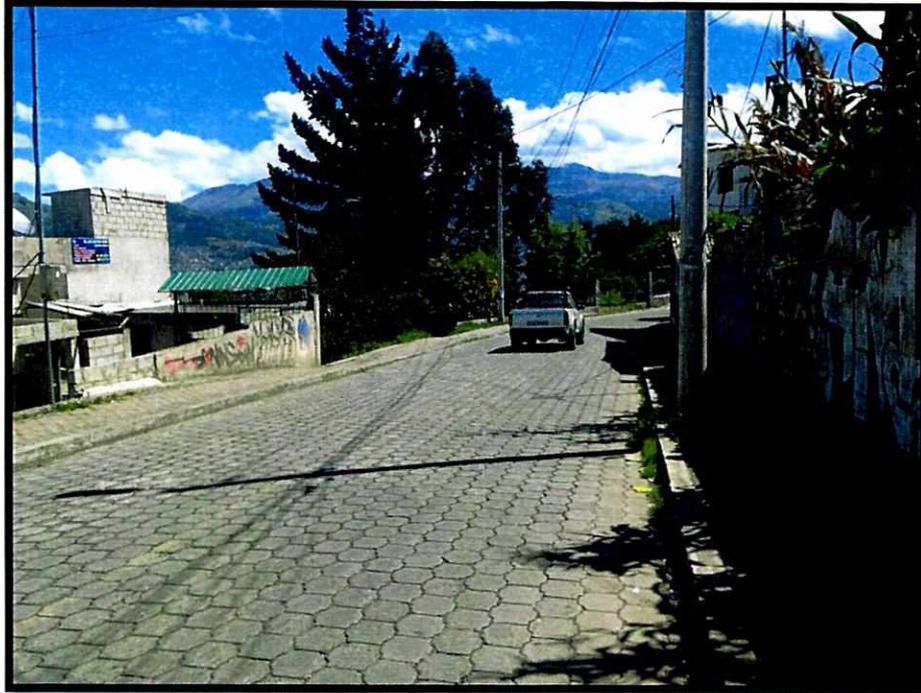
**CALLE S/N (Sección de vía variable [8.50 – 11.75]m)
(ABS: 0+000 – 0+058)**

CALLE S/N ABS: 0+000 A 0+058

SECCIÓN TRANSVERSAL TOTAL: variable (8.50 – 11.75) m
ACERAS: 1.50 m **acera lado oeste**
variable (1.00 – 1.25) m **acera lado este**
CALZADA: [6.00 a 9.00] m
