COMISIÓN DE ORDENAMIENTO TERRITORIAL
-EJE TERRITORIAL-

ORDENANZA QUE RECONOCE Y APRUEBA EL FRACCIONAMIENTO DEL PREDIO 524178 SOBRE EL QUE SE ENCUENTRA EL ASENTAMIENTO HUMANO DE HECHO Y CONSOLIDADO DE INTERÉS SOCIAL DENOMINADO COMITÉ PRO-MEJORAS DEL BARRIO VIRGEN DEL CISNE DOS A FAVOR DEL COMITÉ PRO-MEJORAS DEL BARRIO VIRGEN DEL CISNE DOS.

INFORME SOCIO ORGANIZATIVO, LEGAL Y TÉCNICO DEL
ASENTAMIENTO HUMANO DE HECHO Y CONSOLIDADO DE INTERES SOCIAL
DENOMINADO:
COMITÉ PROMEJORAS DEL BARRIO "VIRGEN DEL CISNE DOS"
A FAVOR DEL COMITÉ PROMEJORAS DEL BARRIO "VIRGEN DEL CISNE DOS"
EXPEDIENTE N° 287 Q
INFORME N°. 005-UERB-Q-SOLT-2016

Oficio No. SGSG-DMGR-2018-0170
DM Quito, 28 de febrero de 2018
Ticket GDOC N° 2018-023069

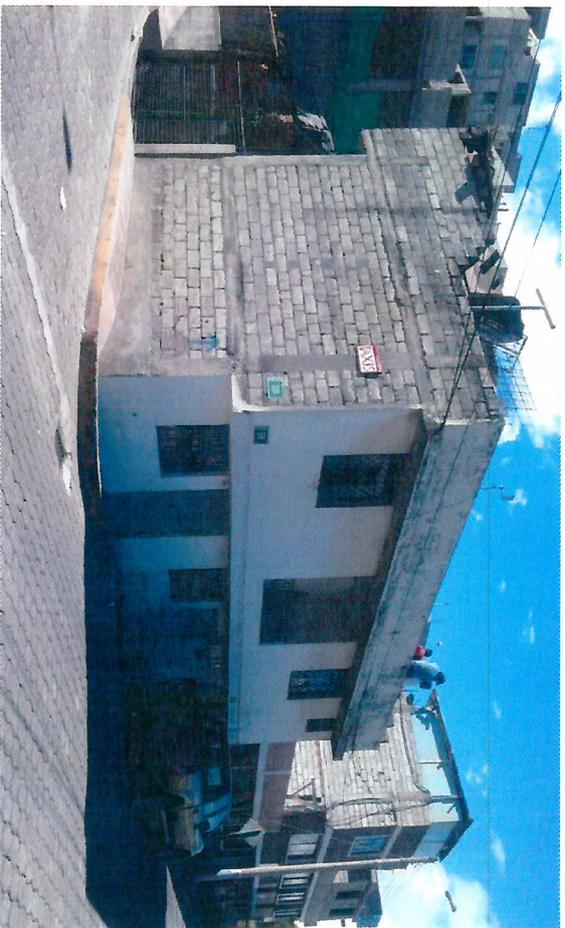
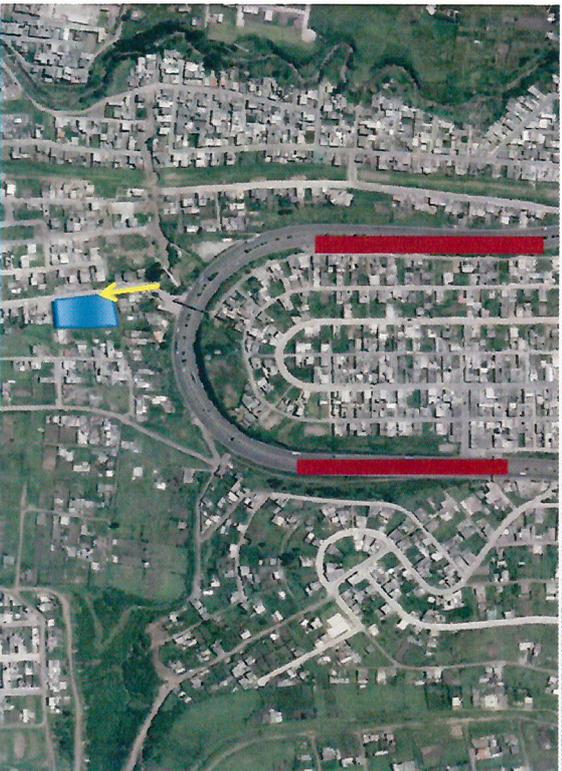
ASENTAMIENTO HUMANO DE HECHO Y CONSOLIDADO

Obras de Infraestructura Existentes:		Obras Civiles Ejecutadas :	
Agua Potable	100 %	Calzada	N/A%
Alcantarillado	100 %	Aceras	N/A%
Energía Eléctrica	100 %	Bordillos	N/A%
