**ORDENANZA QUE RECONOCE Y APRUEBA EL FRACCIONAMIENTO DEL PREDIO 182526 SOBRE EL QUE SE ENCUENTRA EL ASENTAMIENTO HUMANO DE HECHO Y CONSOLIDADO DE INTERÉS SOCIAL DENOMINADO "BOLAÑOS" A FAVOR DE SUS COPROPIETARIOS**

**ASENTAMIENTO HUMANO DE HECHO Y CONSOLIDADO**

**"BOLAÑOS" A FAVOR DE LOS COPROPIETARIOS**

**INFORME SOCIO ORGANIZATIVO, LEGAL Y TÉCNICO DEL  
ASENTAMIENTO HUMANO DE HECHO Y CONSOLIDADO DE INTERES SOCIAL  
DENOMINADO:  
"BOLAÑOS" A FAVOR DE LOS COPROPIETARIOS  
EXPEDIENTE N° 311 E  
INFORME N°. 010-UERB-E-SOLT-2017**

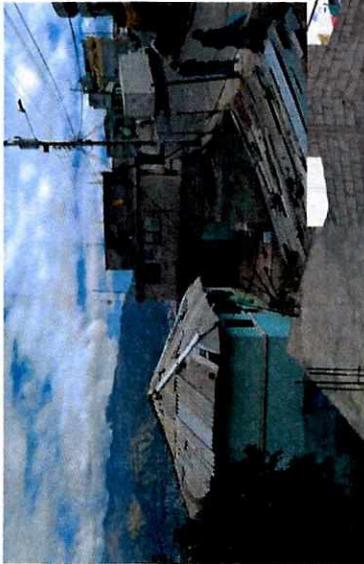
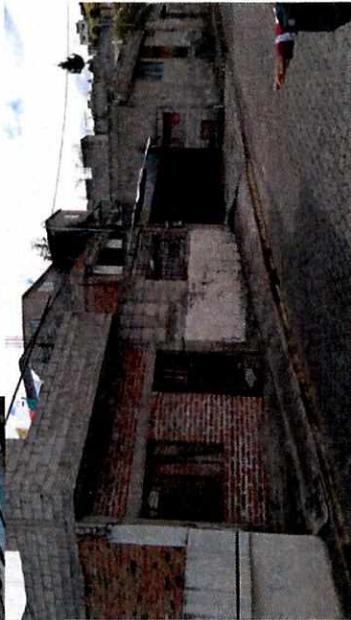
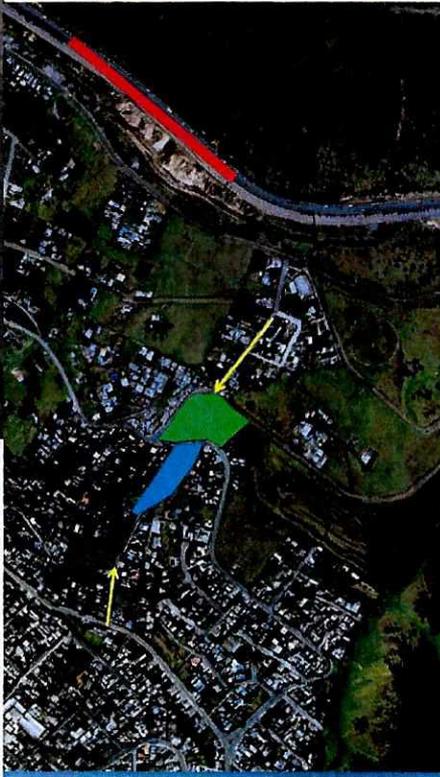
EXCEPCIONES	LOTE	ÁREA (m <sup>2</sup> )
	5	178,68

AÑOS DE ASENTAMIENTO:	49 años	CONSOLIDACIÓN:	100 %
NÚMERO DE LOTES:	12	POBLACIÓN BENEFICIADA:	48 Hab.
ZONIFICACIÓN :			
LOTE MÍNIMO:		D3(D203-80)	
FORMA DE OCUPACION DEL SUELO:		200 m <sup>2</sup>	
USO PRINCIPAL:		(D) Sobre línea de fábrica	
CLASIFICACIÓN DEL SUELO:		(RU3) Residencial Urbano 3	
INFORME DE RIESGOS :		(SU) Suelo Urbano	
ÁREA ÚTIL DE LOTES:		Nº. 273-AT-DMGR-2017 / 19 de Diciembre de 2017 / Riesgo Moderado Mitigable/Alto Mitigable Lotes 2 y 7	
ÁREA DE VIAS Y PASAJES:		2.967,23 m <sup>2</sup>	
ÁREA BRUTA TOTAL:		495,65 m <sup>2</sup>	
		3.462,88 m <sup>2</sup>	DERECHOS Y ACCIONES
			UERB-EA

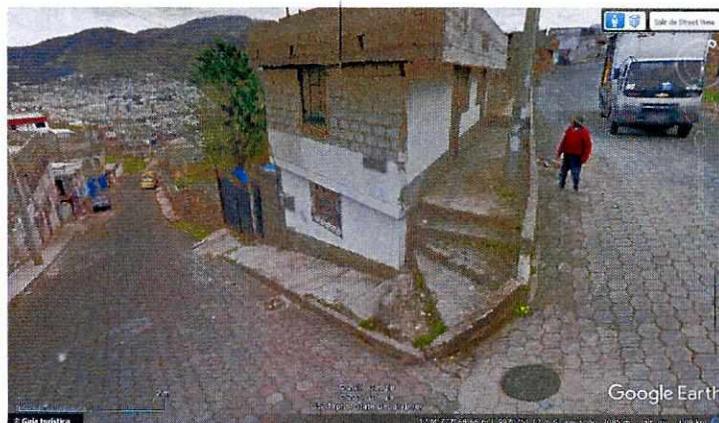
8.1.1 Ingreso al asentamiento humano "Bolaños", intersección de las calles Heleodoro Ayala y Sixto Molina

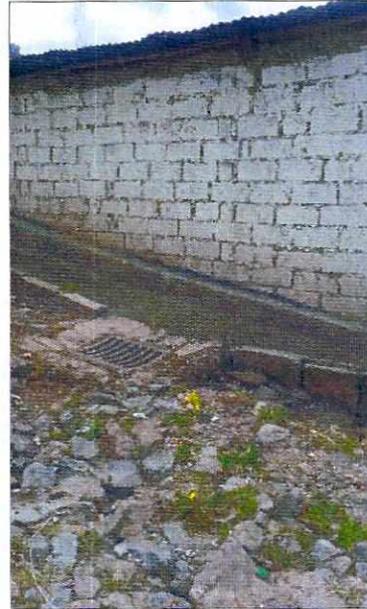
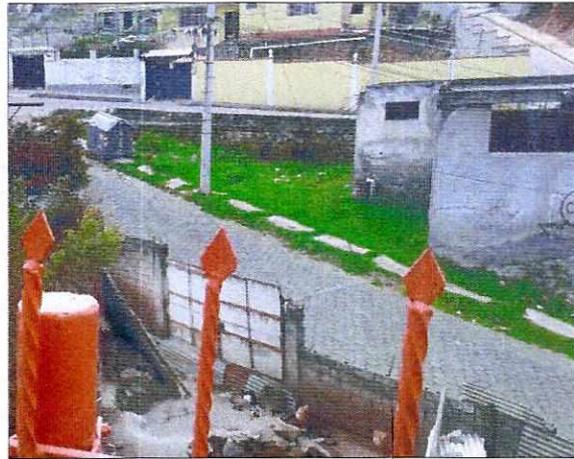
8.1.2 Servicios básicos existentes en el sector evaluado

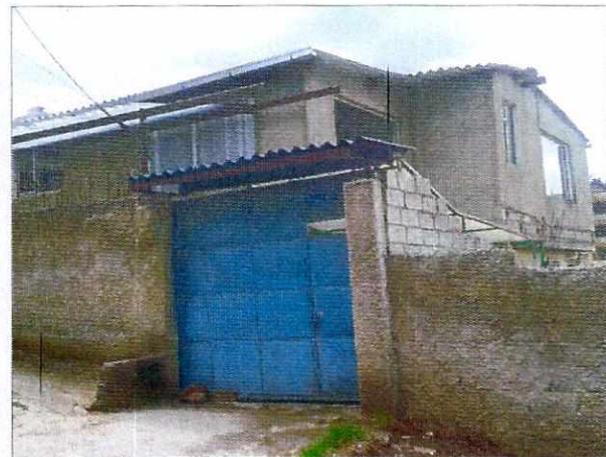
8.1.3 Materiales de las edificaciones construidas alrededor del área en estudio

- Se recomienda que los propietarios y/o posesionarios actuales suspendan los procesos constructivos que estén ejecutándose en el macrolote evaluado (ampliaciones, construcciones nuevas), hasta que el proceso de regularización del asentamiento culmine y se determine su regulación constructiva específica que deberá constar en sus Informes de Regulación Metropolitana individuales, previa emisión de la licencia de construcción de la autoridad competente. Una vez culminado el proceso de regularización del suelo para el AHHYC "Bolaños", se deberá contratar un estudio

*geotécnico del suelo para conocer parámetros mecánicos que permitan diseñar y construir las futuras viviendas según la Norma Ecuatoriana de Construcción vigente. Se deberá tomar en consideración el relleno de quebrada que afecta parcialmente a los Lotes 4, 5, 6 y 7.*

- *Posterior a la regularización del AHHYC "Bolaños", las edificaciones en proceso de construcción, aumento en planta o elevación y demás edificaciones dentro del área en análisis, que no dispongan de un diseño estructural o algún tipo de asesoría técnica, los propietarios deberán contratar a un especialista (Ingeniero/a Civil), para que realice evaluaciones estructurales de las viviendas y proponga alternativas de reparación y/o reforzamiento estructural en caso de ameritarlo.*
- *La municipalidad, a través de sus organismos de control, deberá dar el seguimiento a los procesos de construcción tanto de la infraestructura de servicios como de las edificaciones nuevas o ampliaciones de las existentes.*
