**COMISIÓN DE ORDENAMIENTO TERRITORIAL
-EJE TERRITORIAL-**

ORDENANZA QUE RECONOCE Y APRUEBA EL FRACCIONAMIENTO DE LOS PREDIOS NÚMEROS 5192362 Y 5192361 SOBRE LOS QUE SE ENCUENTRA EL ASENTAMIENTO HUMANO DE HECHO Y CONSOLIDADO DE INTERÉS SOCIAL DENOMINADO: COMITÉ PRO-MEJORAS DEL BARRIO "EL CLAVEL", A FAVOR DE SUS SOCIOS.

INFORME N°010-URB-AZCA-SOLT-2017

**ASENTAMIENTO HUMANO DE HECHO Y
CONSOLIDADO DE INTERÉS SOCIAL
DENOMINADO: COMITÉ PRO-MEJORAS DEL
BARRIO "EL CLAVEL", A FAVOR DE SUS
COPROPIETARIOS**

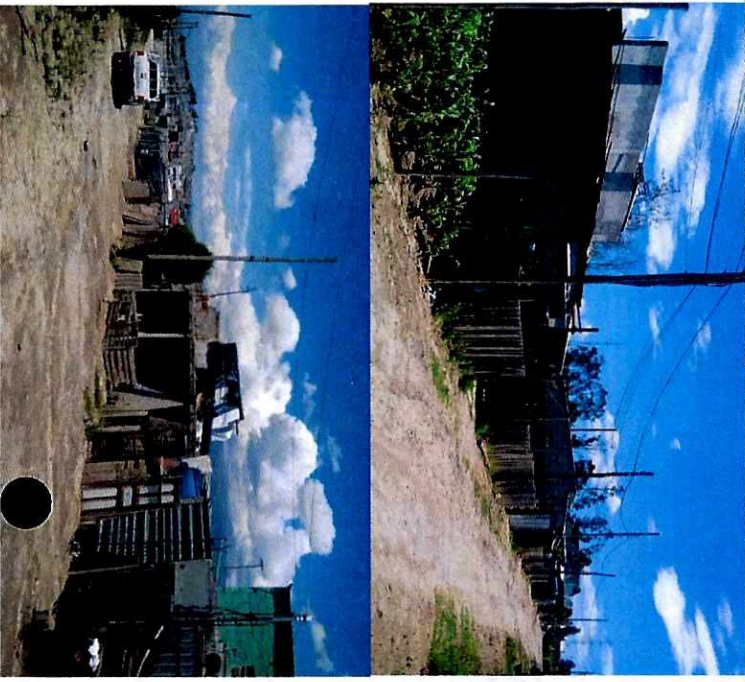
PLANTA GENERAL DE LOTEACIÓN
CUADRO DE ÁREAS
Escala: 1:1000

AÑOS DE ASENTAMIENTO:	15 años	CONSOLIDACIÓN:	76,92 %
NÚMERO DE LOTES:	13	POBLACIÓN BENEFICIADA:	52 Hab.
ZONIFICACIÓN:	D3 (D203-80)		
LOTE MÍNIMO:	200 m2		
FORMA DE OCUPACION DEL SUELO:	(D) Sobre linea de fábrica		
USO DE SUELO:	(RU2) Residencial Urbano 2		
CLASIFICACIÓN DEL SUELO:	(SU) Suelo Urbano		
INFORME DE RIESGOS:	Nº 265 AT-DMGR-2017; 24 de noviembre de 2017; Bajo Mitigable		
ÁREA ÚTIL DE LOTES:	2,595,79	m2	10,06 %
ÁREA VERDE:	261,01	m2	ÁREA VERDE
ÁREA DE VÍAS	921,07	m2	
ÁREA BRUTA DEL TERRENO (ÁREA TOTAL):	3,777,87	m2	Derechos y Acciones

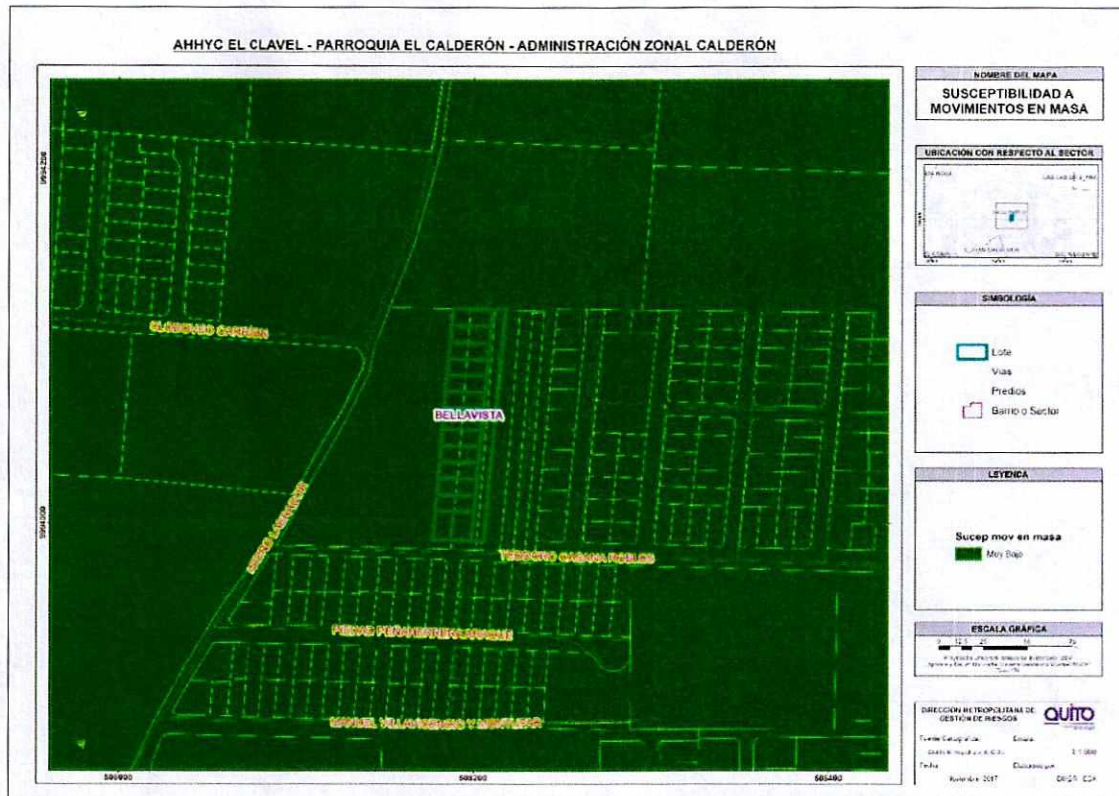
8.2.3 Susceptibilidad a Movimientos en Masa

- **Riesgo por movimientos en masa:** el AHHYC "El Clavel" en general presenta un Riesgo Bajo Mitigable frente a movimientos de remoción en masa. Esto debido a que no se observaron condiciones físicas en el terreno que representen amenaza, ni tampoco condiciones de exposición, para que ocurran movimientos en masa que puedan ocasionar daños o pérdidas.
