**COMISIÓN DE ORDENAMIENTO TERRITORIAL
-EJE TERRITORIAL-**

ORDENANZA QUE RECONOCE Y APRUEBA EL FRACCIONAMIENTO DEL PREDIO 5031679 SOBRE EL QUE SE ENCUENTRA EL ASENTAMIENTO HUMANO DE HECHO Y CONSOLIDADO DE INTERÉS SOCIAL DENOMINADO "LA VICTORIA" II ETAPA, A FAVOR DE SUS COPROPIETARIOS.

**EXPEDIENTE N° 124 ZCH
INFORME N°. 09-UERB-OC-SOLT-2017**

**ASENTAMIENTO HUMANO DE HECHO Y CONSOLIDADO
DE INTERÉS SOCIAL DENOMINADO:
LA VICTORIA II ETAPA**

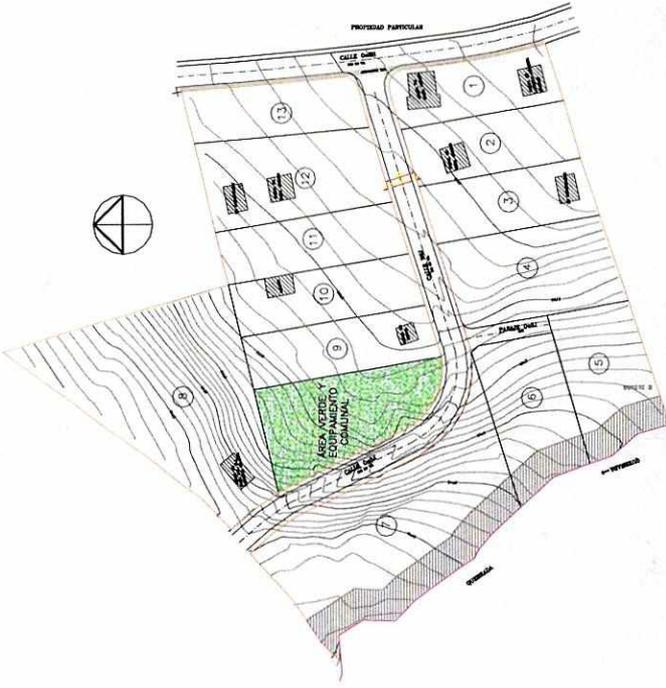
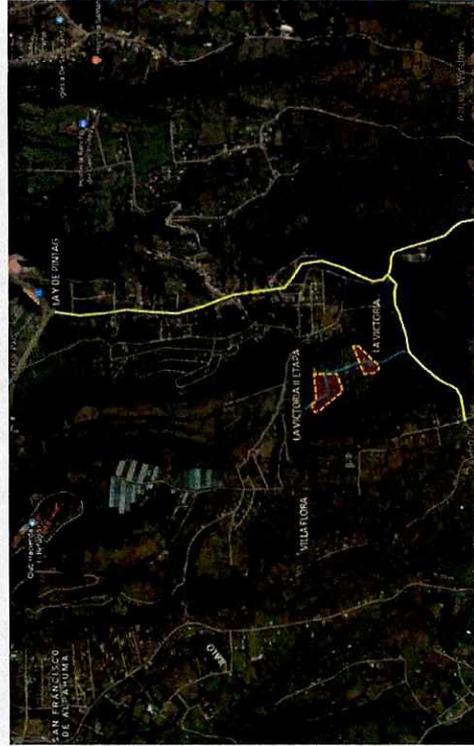
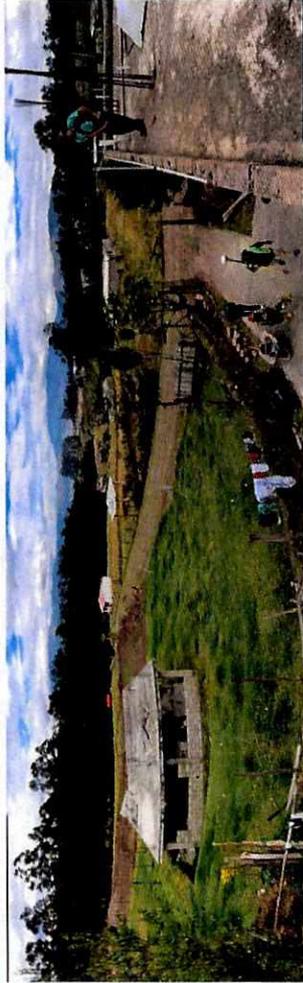
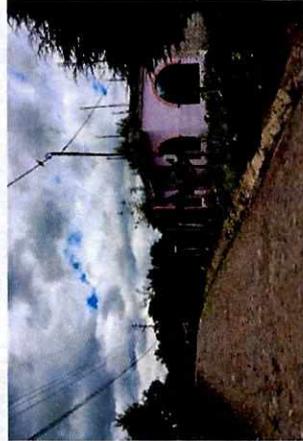
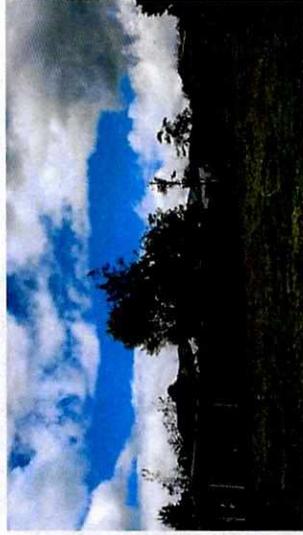
ASENTAMIENTO HUMANO DE HECHO Y CONSOLIDADO DE INTERÉS SOCIAL

AÑOS DE ASENTAMIENTO:		12 años	CONSOLIDACIÓN:	53,84%
NÚMERO DE LOTES:		13	POBLACIÓN BENEFICIADA:	52 Hab.
ZONIFICACIÓN ACTUAL:			AZ(A1002-35), A31 (PQ)	
LOTE MÍNIMO:			1000 m ²	
FORMA DE OCUPACION DEL SUELO:			(A) Aislada	
USO PRINCIPAL:			(AR) Agrícola residencial ; (PE/CPN) Protección Ecológica/ Conservación del Patrimonio Natural	
CLASIFICACIÓN DEL SUELO:			(SRU) Suelo Rural	
INFORME DE RIESGOS :			Nº. 240AT-DMGR-2017 Riesgo Bajo	
ÁREA ÚTIL DE LOTES:			19,337,33	m ²
ÁREA DE PASAJES			171,35	m ²
ÁREA DE PROTECCIÓN DE QUEBRADA (LOTES):			1.455,18	m ²
ÁREA VERDE Y EQUIPAMIENTO COMUNAL:			1.604,40	m ²
ÁREA BRUTA TOTAL:			22.568,26	m ²
				DD Y AA
				UERB-OC

Obras de Infraestructura Existentes:		Obras Civiles Ejecutadas :	
Agua Potable	20 %	Calzada	0 %
Alcantarillado	20 %	Aceras	N/A
Energía Eléctrica	20 %	Bordillos	N/A

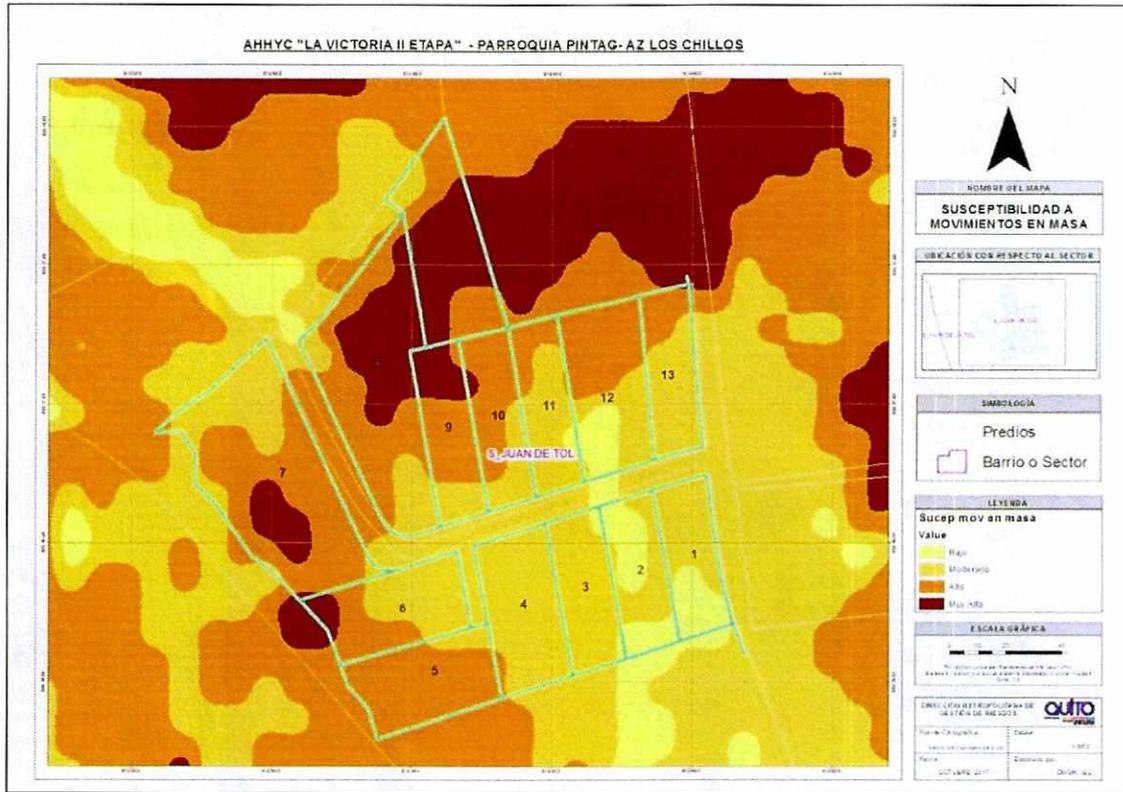
8.2.3 Susceptibilidad a Movimientos en Masa

- **Riesgo por movimientos en masa:** el AHHYC “La Victoria II Etapa” en general presenta un Riesgo Bajo Mitigable, frente a movimientos de remoción en masa. Esto debido a que no se observaron condiciones físicas en el terreno que representen amenaza, ni tampoco condiciones de exposición, para que ocurran movimientos en masa que puedan ocasionar daños o pérdidas.
