Informe No. IC-O-2017-261

EXPIDE LA SIGUIENTE:**ORDENANZA QUE RECONOCE Y APRUEBA EL FRACCIONAMIENTO DEL PREDIO 162839 SOBRE EL QUE SE ENCUENTRA EL ASENTAMIENTO HUMANO DE HECHO Y CONSOLIDADO DE INTERÉS SOCIAL DENOMINADO "MIRADOR LA COCHA" A FAVOR DE SUS COPROPIETARIOS.**

**INFORME SOCIO ORGANIZATIVO, LEGAL Y TÉCNICO DEL
 ASENTAMIENTO HUMANO DE HECHO Y CONSOLIDADO DE INTERES SOCIAL
 DENOMINADO:
 MIRADOR LA COCHA, A FAVOR DE SUS COPROPIETARIOS
 EXPEDIENTE N° 296 Q ✓
 INFORME N°. 019-UERB-Q-SOLT-2016**

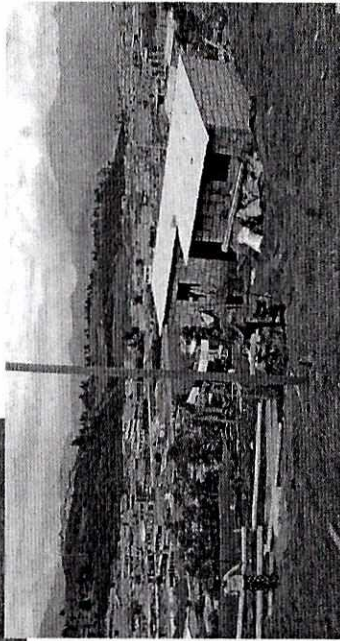
AÑOS DE ASENTAMIENTO:		10 años	CONSOLIDACIÓN:	46,67 %
NÚMERO DE LOTES:		15	POBLACIÓN BENEFICIADA:	60 Hab.
ZONIFICACIÓN:			D3(D203-80)	
LOTE MÍNIMO:			200 m2	
FORMA DE OCUPACION DEL SUELO:			(D) Sobre línea de fábrica	
USO PRINCIPAL:			(RU2) Residencial urbano 2	
CLASIFICACIÓN DEL SUELO:			(SU) Suelo Urbano	
INFORME DE RIESGOS:			Nº. 110-AT-DMGR-2018/ 04 de Mayo de 2018 / Riesgo Moderado Mitigable	
ÁREA ÚTIL DE LOTES:			3.042,82	% ÁREA VERDE
ÁREA DE VIAS Y PASAJES			810,73	18,00 %
ÁREA VERDE Y COMUNAL			547,77	
ÁREA DE AFECTACIÓN VIAL			171,34	DERECHOS Y ACCIONES
ÁREA BRUTA TOTAL:			4.572,66	UERB-Q

ITEM	DESCRIPCIÓN	VALOR
1	AREA UTILIZABLES	3042.81
2	AREA DE VAST PAISAJES	820.71
3	AREA VERDE COMARCAL (A.V.C.M.)	547.77
4	AREA DE AFECTACION VIAL	171.34
AREA TOTAL		4572.64

DESCRIPCION	AREA (m ²)
AREA DE AFECTACION VIAL 1	90.55
AREA DE AFECTACION VIAL 2	80.78
	171.34

Número de predio:	162839 ✓
Zonificación:	D3(D203-80) ✓
Lote mínimo:	200 m2 ✓
Número de Lotes:	15 ✓
Forma de Ocupación del suelo	(D) Sobre línea de fábrica ✓
Uso principal del suelo:	(RU2) Residencial urbano 2 ✓
Clasificación del suelo:	(SU) Suelo Urbano ✓
Área Útil de Lotes:	3.042,82 m2 ✓
Área de vías y Pasajes:	810,73 m2 ✓
Área Verde y Comunal:	547,77 m2 ✓
Área de Afectación Comunal:	171,34 m2 ✓
Área total del terreno:	4.572,66 m2 ✓

LINDERO	En parte	Total	SUPERFICIE
Área Verde	Norte: Pasaje S49C ✓	---	36,82m. ✓	547,77 m2 ✓
	Sur: Propiedad Particular ✓	---	38,50 m. ✓	
	Este: Lote "15" ✓	---	15,19 m. ✓	
	Oeste: Calle E8U Telmo N. Vaca ✓	---	13,79 m. ✓
