**COMISIÓN DE ORDENAMIENTO TERRITORIAL
-EJE TERRITORIAL-**

LA ORDENANZA QUE RECONOCE Y APRUEBA EL FRACCIONAMIENTO DE LOS PREDIOS 542509 / 1201703 SOBRE EL QUE SE ENCUENTRA EL ASENTAMIENTO HUMANO DE HECHO Y CONSOLIDADO DE INTERÉS SOCIAL DENOMINADO "CHILIBULO" A FAVOR DE SUS COPROPIETARIOS.

ANTECEDENTES DEL ASENTAMIENTO HUMANO

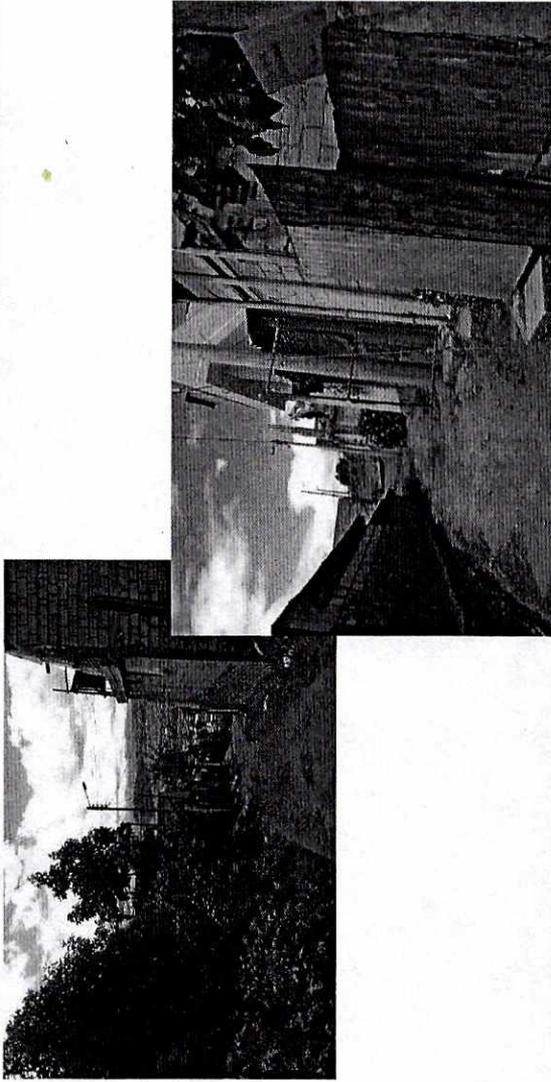
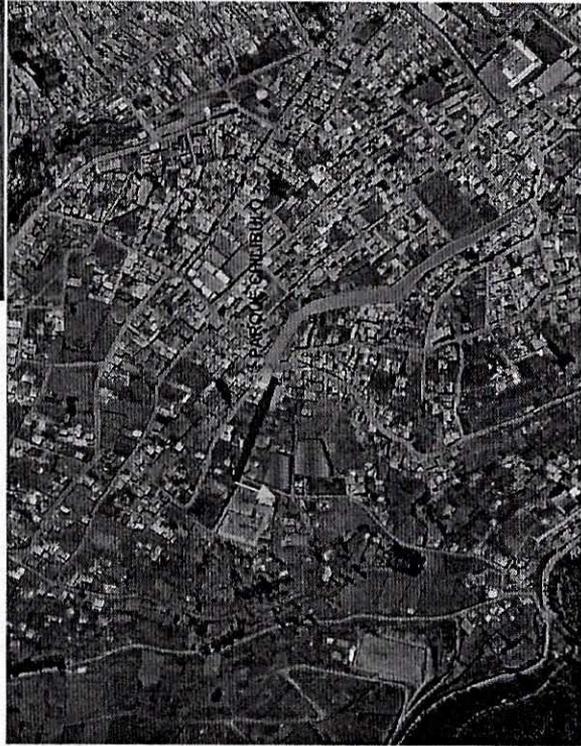
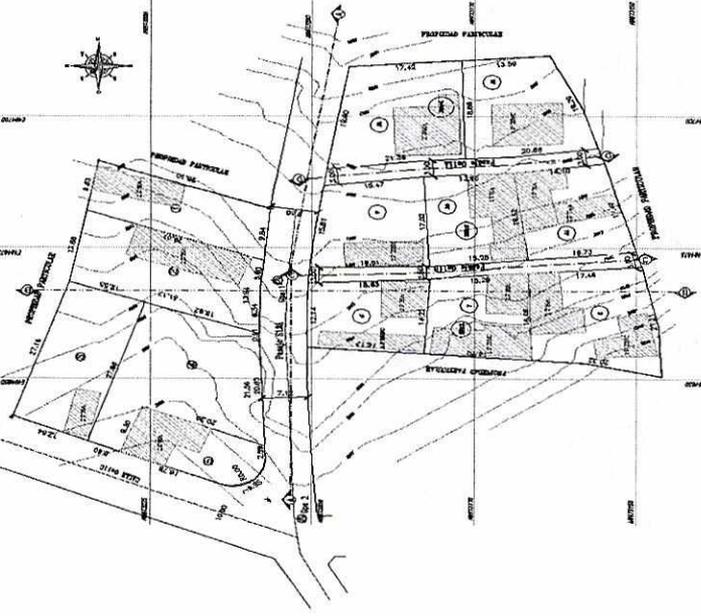
ADMINISTRACIÓN ZONAL ELOY ALEARO - CHILIBULO

| ANOS DE ASENTAMIENTO: | 28 años | CONSOLIDACIÓN: | 92,31 % |
| NÚMERO DE LOTES: | 13 | POBLACIÓN BENEFICIADA: | 52Hab. |

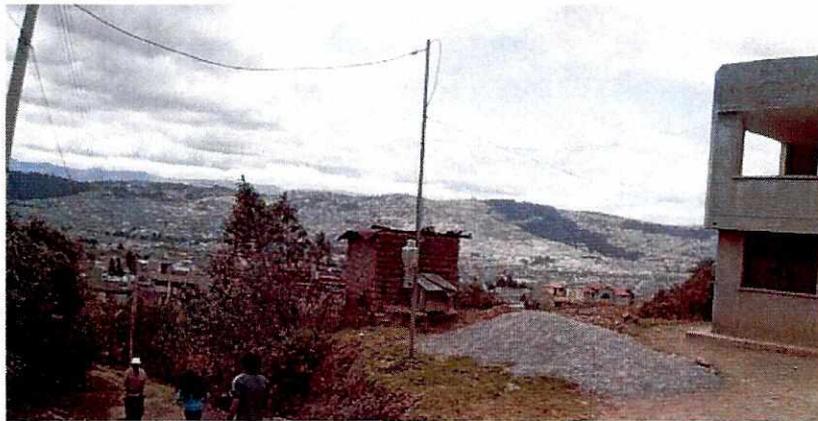
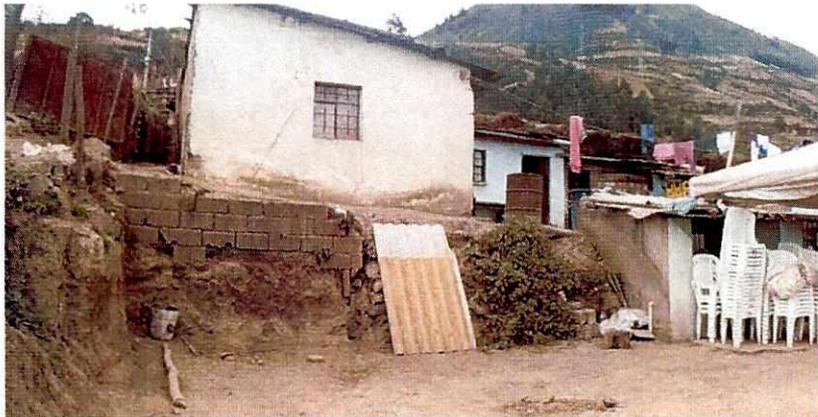
8.1.3 Corte de terreno existentes en el "Comité Promejoras de Chilibulo"

- Los propietarios/poseionarios de lotes que fueron afectados por cortes del terreno y generaron taludes de poca altura (< 2 metros) deberán garantizar su seguridad mediante la implementación de alguna medida de mitigación individual con la asesoría técnica de un profesional (Ing. Geotécnico o Ing. Civil con especialidad en Geotecnia) quien deberá tomar en cuenta la topografía del terreno, caracterización geotécnica del suelo, escorrentía superficial y otros parámetros que el especialista considere necesarios. Para el caso de cortes de terreno para la apertura de las calles también se deberá tomar en cuenta esta misma recomendación técnica.

Es importante hacer notar que para taludes de poca altura **no siempre** es necesario reducir o mitigar el riesgo de colapso mediante la construcción de alguna obra civil (muros), pero en todos los casos es muy importante controlar los efectos negativos del agua sobre un talud (por escorrentía o infiltración). La(s) alternativa(s) de solución deberá(n) ser determinadas por el especialista contratado tomando en cuenta los parámetros citados en el párrafo anterior.

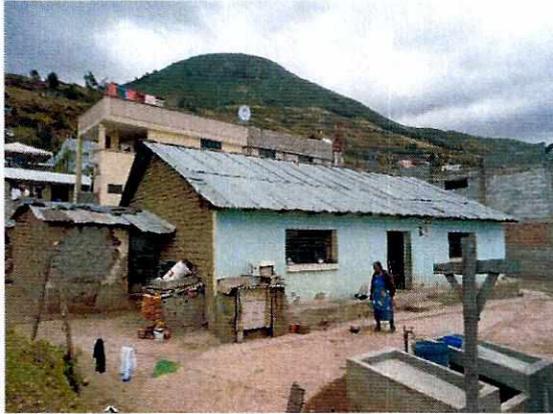
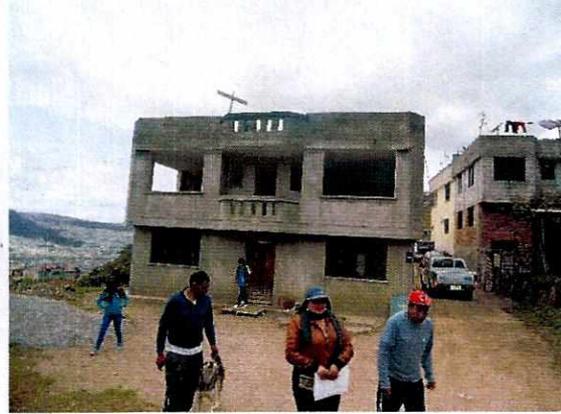
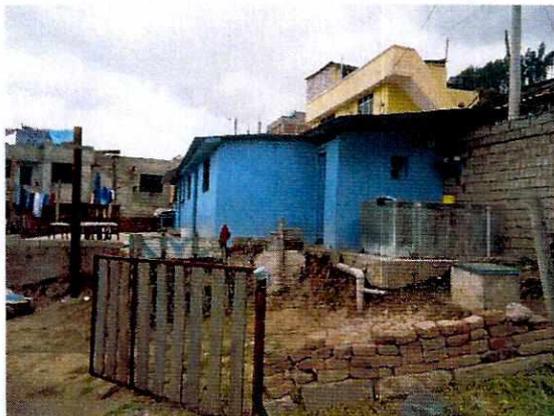
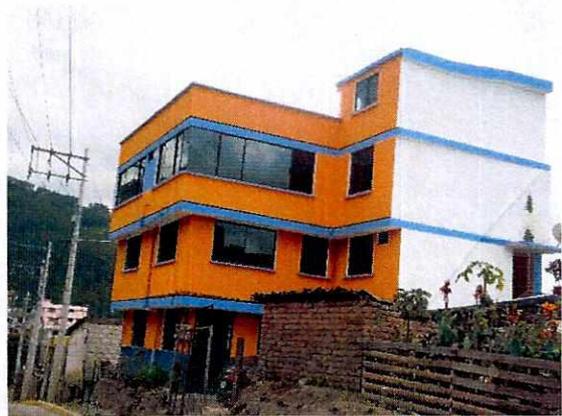
8.1.4 Materiales de construcción y tipologías constructivas de las edificaciones

- **Riesgo por eventos sísmicos:** de manera general, todo el AHHYC "Comité Pro mejoras de Chilibulo" presenta condiciones de Riesgo Alto Mitigable, debido a la vulnerabilidad de sus construcciones y el tipo de suelo.
- **Riesgo por fenómenos volcánicos:** en base al análisis de la exposición y recurrencia eruptiva de los volcanes evaluados, se determinó que el riesgo por caída de piroclastos es Moderado Mitigable para el AHHYC "Comité Pro mejoras de Chilibulo".

- La Dirección Metropolitana de Gestión de Riesgos (DMGR) recomienda que, para reducir el riesgo sísmico, los propietarios de las construcciones tienen que contratar a un Ingeniero Civil especialista en estructuras, al menos con 5 años de experiencia, para que evalúe el estado actual de las viviendas y para que proponga algún sistema de reforzamiento estructural de ser el caso. Las futuras edificaciones deberán ser construidas siguiendo la guía técnica de la Norma Ecuatoriana de la Construcción (NEC-2015), sobre todo, lo que se refiere a diseños estructurales sismo-resistentes, para lo cual la Agencia Metropolitana de Control deberá hacer cumplir esta disposición.

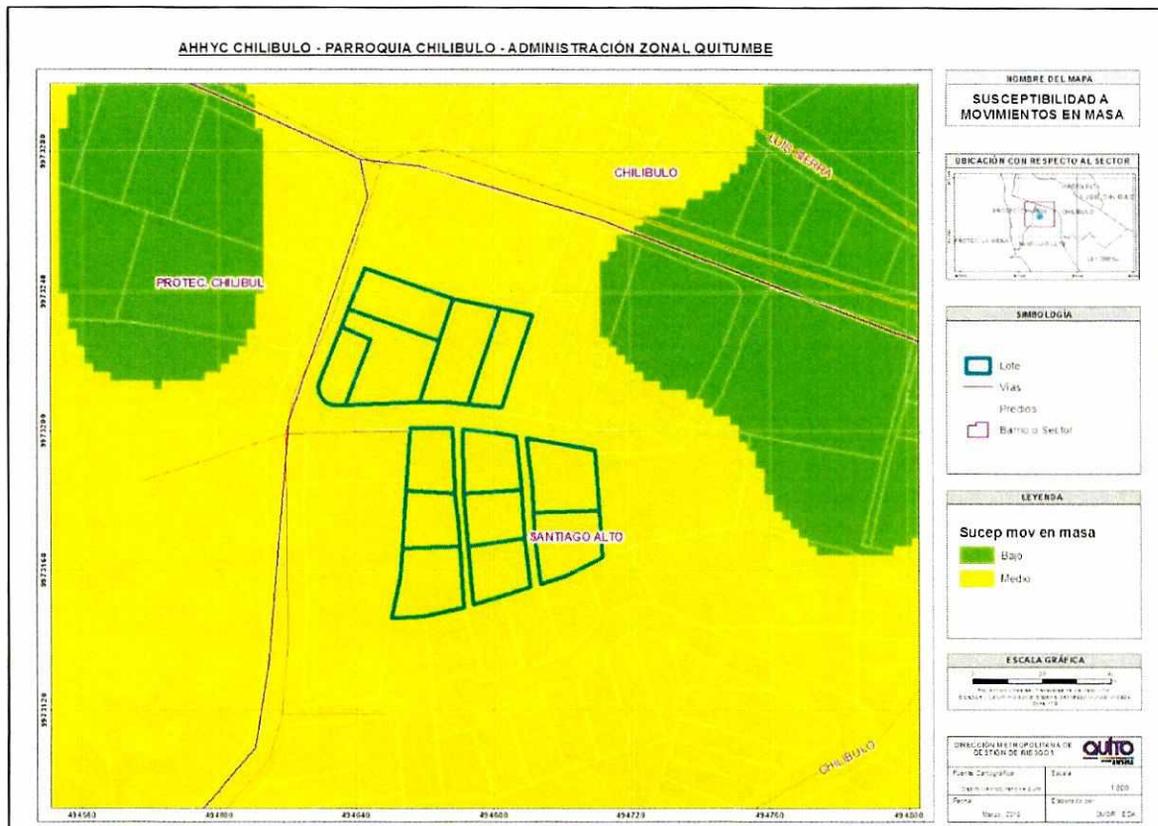
8.2.2 Susceptibilidad a Movimientos en Masa

- **Riesgo por movimientos en masa:** el AHHYC "Comité Pro mejoras de Chilibulo" en general presenta un Riesgo Moderado Mitigable frente a movimientos de remoción en masa, esto debido a
