**COMISIÓN DE ORDENAMIENTO TERRITORIAL
-EJE TERRITORIAL-**

ORDENANZA QUE RECONOCE Y APRUEBA EL FRACCIONAMIENTO DEL PREDIO No. 374116 SOBRE EL QUE SE ENCUENTRA EL ASENTAMIENTO HUMANO DE HECHO Y CONSOLIDADO DE INTERÉS SOCIAL DENOMINADO COMITÉ PRO-MEJORAS DEL BARRIO SAN FRANCISCO, UBICADO EN LA PARROQUIA CALDERÓN, A FAVOR DE SUS COPROPIETARIOS.

“ASENTAMIENTO HUMANO HECHO Y CONSOLIDADO DE INTERÉS SOCIAL DENOMINADO: COMITÉ PRO-MEJORAS DEL BARRIO SAN FRANCISCO”

INFORME N° 025-URB-AZCA-SOLT-2016

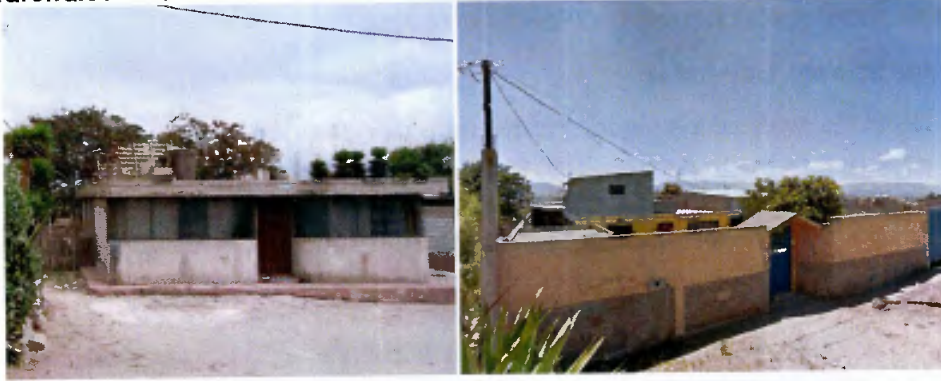
8.1.2 Materiales de las edificaciones construidas alrededor del área en estudio.

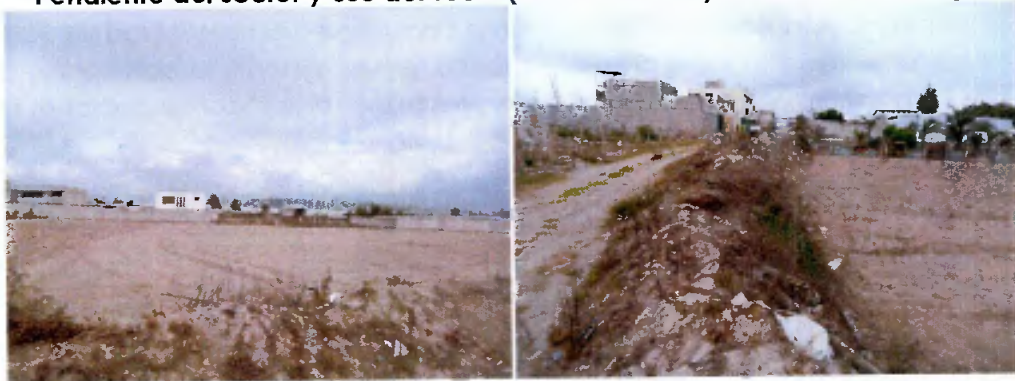
8.1.4 Pendiente del sector y uso del suelo (construcción y cortes del terreno).

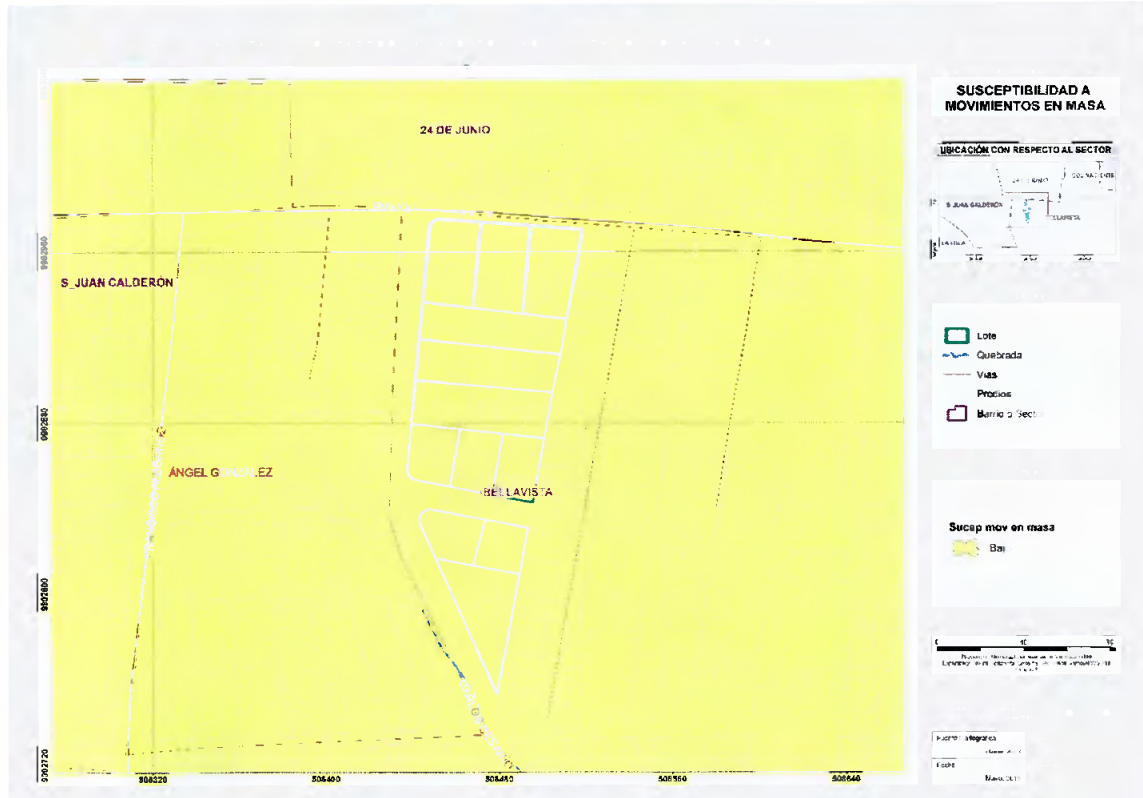
9.2.2 Susceptibilidad a Movimientos en Masa.

- **Riesgo por movimientos en masa:** el AHHYC "San Francisco" de la Parroquia Calderón en general presenta Riesgo Bajo Mitigable.
- **Riesgo por eventos sísmicos:** de manera general, todo el AHHYC "San Francisco" de la Parroquia Calderón presenta condiciones de Riesgo Alto Mitigable, debido a la vulnerabilidad de sus construcciones, el tipo de suelo y la cercanía a una fuente sísmica (falla geológica).
- **Riesgo por fenómenos volcánicos:** el principal fenómeno volcánico al que está expuesto el AHHYC "San Francisco" de la Parroquia Calderón, así como la región norte del DMQ, es la potencial caída piroclastos (material sólido de tamaño ceniza y/o lapilli) de los volcanes Guagua Pichincha, Cotopaxi, Reventador y Pululahua; ante esta amenaza se presenta un Riesgo Moderado Mitigable.
