**COMISIÓN DE ORDENAMIENTO TERRITORIAL  
-EJE TERRITORIAL-**

**ORDENANZA QUE RECONOCE Y APRUEBA EL FRACCIONAMIENTO DE LOS PREDIOS NUMEROS 405045, 405042 Y 374227 SOBRE LOS QUE SE ENCUENTRA EL ASENTAMIENTO HUMANO DE HECHO Y CONSOLIDADO DE INTERÉS SOCIAL DENOMINADO COMITÉ BARRIAL “EL CARMEN ALTO”, A FAVOR DE SUS COPROPIETARIOS.**

# "ASENTAMIENTO HUMANO DE HECHO Y CONSOLIDADO DE INTERÉS SOCIAL

**INFORME SOCIO ORGANIZATIVO, LEGAL Y TÉCNICO DEL  
 ASENTAMIENTO HUMANO DE HECHO Y CONSOLIDADO  
 DE INTERÉS SOCIAL DENOMINADO: COMITÉ BARRIAL  
 "EL CARMEN ALTO"  
 EXPEDIENTE N° 169-EE  
 INFORME N° 002-UERB-AZEE-SOLT-2015**

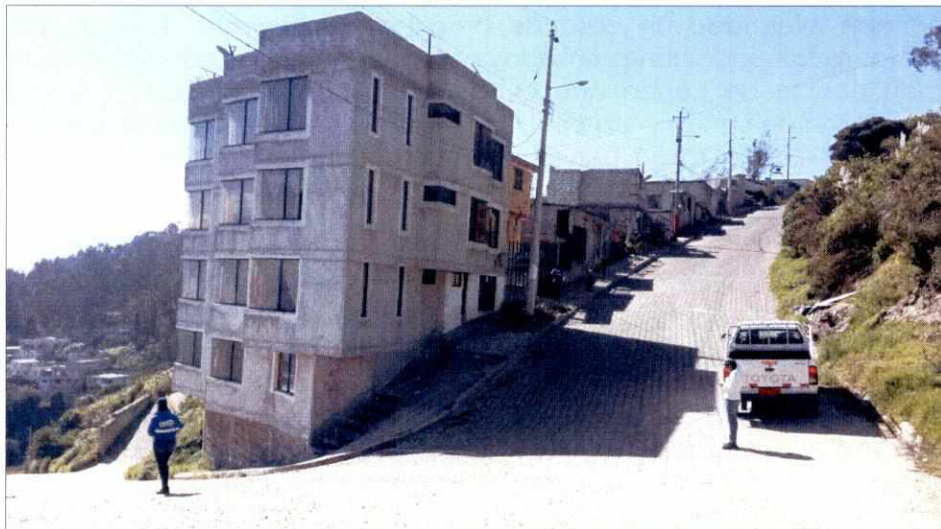
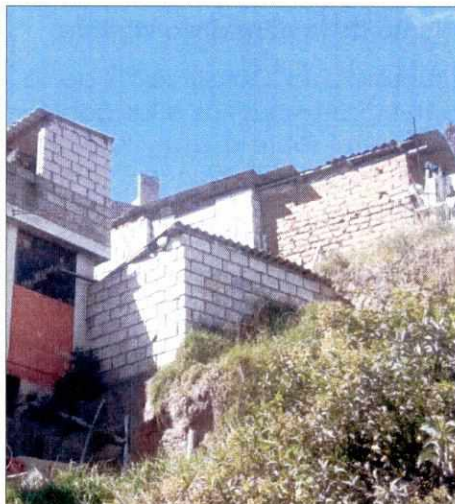
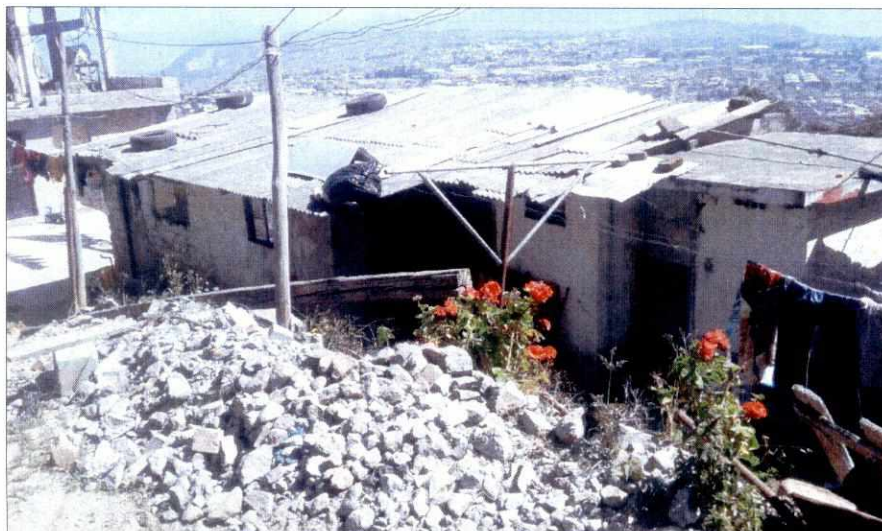
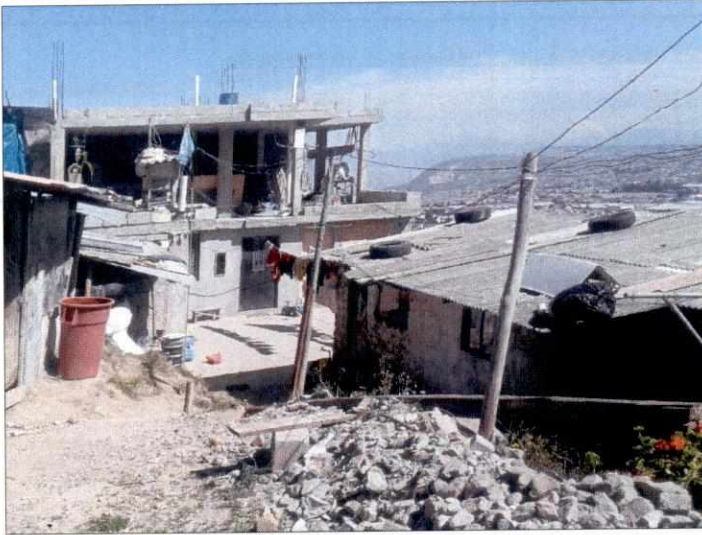
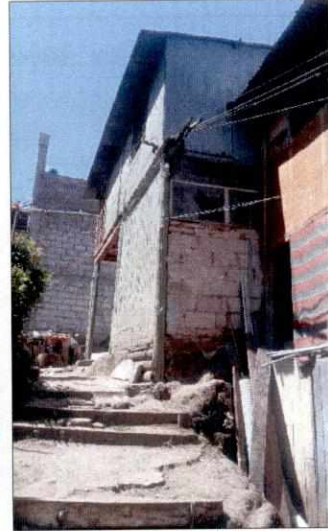
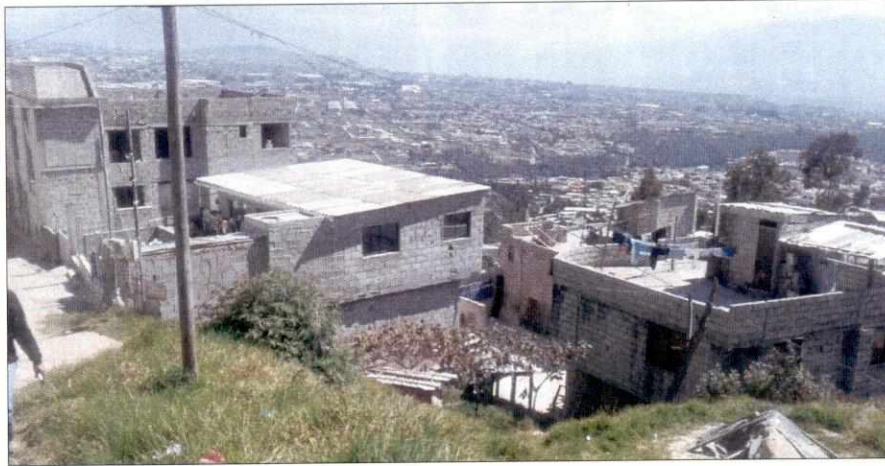
8.1.1 Tipologías y materiales utilizados en las construcciones

**8.1 Respaldo fotográfico**
