Informe N° IC-O-2017-054

**ORDENANZA QUE RECONOCE Y APRUEBA EL FRACCIONAMIENTO DEL PREDIO No. 5199927 SOBRE EL QUE SE ENCUENTRA EL ASENTAMIENTO HUMANO DE HECHO Y CONSOLIDADO DE INTERÉS SOCIAL DENOMINADO COMITÉ PRO- MEJORAS DEL BARRIO "ALTAR DEL PULULAHUA" A FAVOR DE SUS COPROPIETARIOS.**

**INFORME SOCIO ORGANIZATIVO, LEGAL Y TÉCNICO  
ASENTAMIENTO HUMANO DE HECHO Y CONSOLIDADO DE INTERÉS  
SOCIAL DENOMINADO COMITÉ PRO-MEJORAS DEL BARRIO "ALTAR DEL  
PULULAHUA"**

**EXPEDIENTE Nº 106 – LA DELICIA  
INFORME No. 004-UERB-AZLD-SOLT-2015**

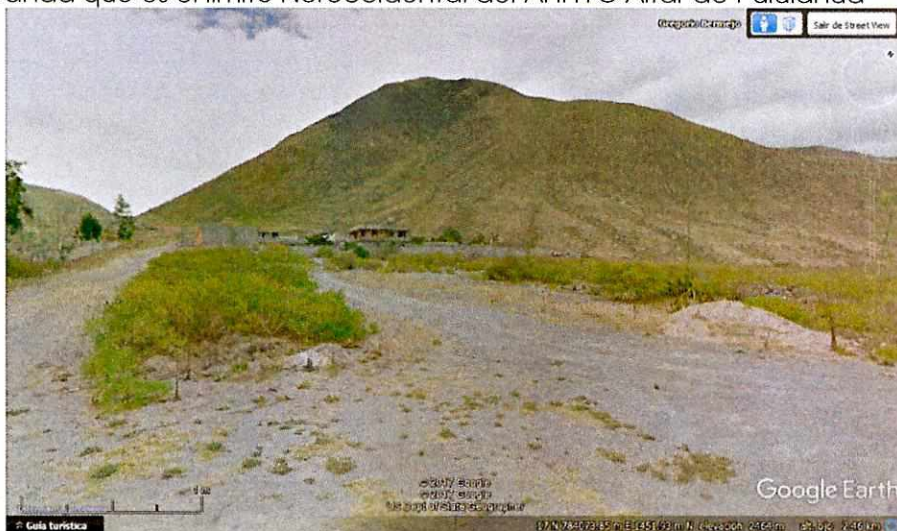
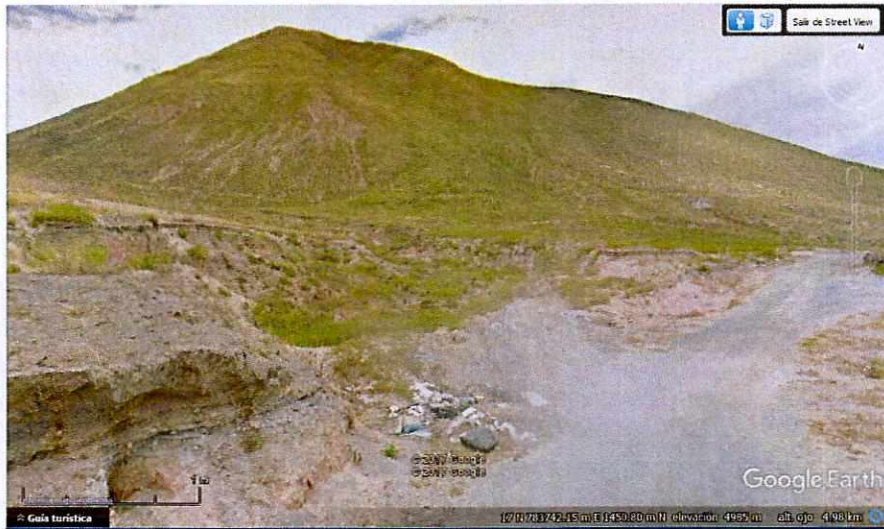
Geológicamente, el abanico aluvial está compuesto por múltiples depósitos de flujos de lodo y escombros, cuya fuente es el domo La Marca, originados presumiblemente por la acción de lluvias intensas sobre rocas del domo que posiblemente estaban fracturadas, meteorizadas y deleznable. Por otro lado, la meseta está compuesta por potentes depósitos de flujos y caídas piroclásticas que se generaron durante el último período eruptivo del Pululahua, hace aproximadamente 2.500 a 2.300 años antes del presente, según investigaciones científicas recientes del Instituto Geofísico de la Escuela Politécnica Nacional, por lo que, en escala de tiempo geológico se considera que este volcán es potencialmente activo. La litología representativa de esta zona está constituida superficialmente por una secuencia de horizontes de cenizas y lapilli de pómez (cascajo), generalmente de color gris rojizo, con texturas limo-arenosa (ceniza) y grava (lapilli), muy poco compactados y fácilmente erosionables con agentes meteorológicos (lluvia, viento).

8.1.1 Domo "La Marca" y abanico aluvial; se observa la calle Gral Francisco de Miranda que es el límite Noroccidental del AHHYC Altar de Pululahua

- *Debido a la exposición que mantiene el barrio evaluado a posibles flujos de lodo/escombros, o algún otro tipo de movimiento en masa que se genere en el Domo La Marca (caída de rocas), especialmente los lotes 21, 22, 23, 24, 25, 26, 104, 109, 112, 116, 120, 122, 131, 132, 133 y 134 que colindan con las quebradas existentes. Este tipo de fenómenos están asociados a precipitaciones extraordinarias o a sismos de alta magnitud e intensidad, se recomienda que se realice un estudio geológico específico que evalúe las condiciones particulares de amenaza en la parte alta del Domo, considerando los factores detonantes mencionados anteriormente (precipitaciones y sismos), incluyendo volúmenes potenciales de los movimientos en masa que podrían ocurrir y la superficie que podría ser afectada. Este estudio también deberá proporcionar las posibles medidas de mitigación y sus costos referenciales para reducir el riesgo ante esta(s) amenaza(s).*

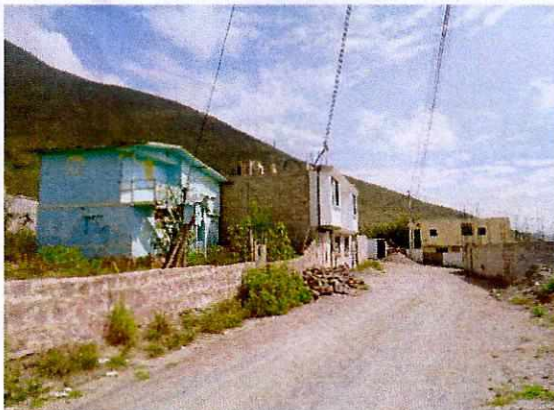
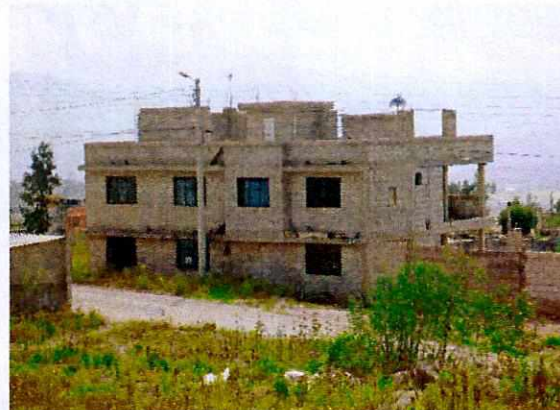
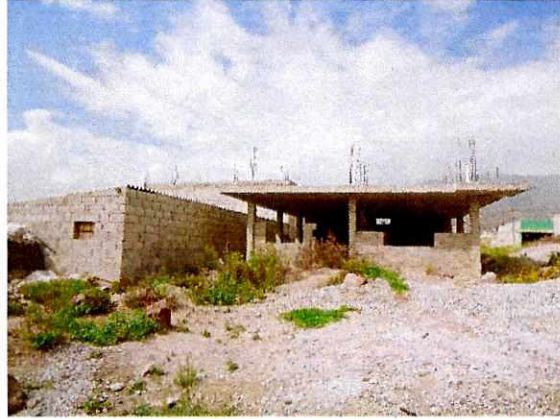
- **Riesgo por eventos sísmicos:** de manera general, todo el AHHYC "Altar del Pululahua" de la Parroquia San Antonio presenta condiciones de Riesgo Alto Mitigable, debido a la vulnerabilidad de sus construcciones, el tipo de suelo y la cercanía a una fuente sísmica.
- **Riesgo por fenómenos volcánicos:** debido a que actualmente el volcán Pululahua no presenta síntomas de una reactivación por lo menos en las próximas décadas, aunque es considerado como potencialmente activo por los especialistas, y al elevado nivel de exposición del AHHYC "Altar del Pululahua" a los fenómenos volcánicos de este centro eruptivo, se determina actualmente Riesgo Moderado Mitigable; sin embargo, en caso de presentarse señales de reactivación volcánica dictaminado por la institución competente, el nivel de riesgo podría cambiar a Muy Alto No Mitigable.

8.1.3 Tipologías constructivas y materiales empleados en las edificaciones del AHHYC Altar del Pululahua

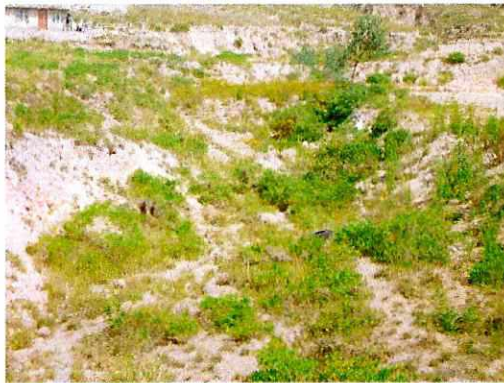
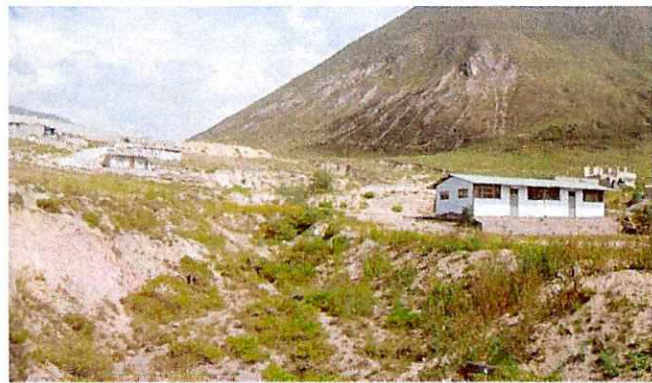
*Existe incertidumbre sobre la calificación del riesgo para los lotes colindantes con las quebradas que fueron enunciados en la Sección 5.1 (Elementos Expuestos); debido a su mayor exposición podrían ser*

8.1.4 Condición de las quebradas presentes en el área evaluada del AHHYC Altar de Pululahua
