Para: Alcaldía Metropolitana; Concejalas y Concejales Metropolitanos.
De: Abg. Diego Cevallos Salgado
Secretario General del Concejo Metropolitano
Asunto: Informe avance proyecto "Primera Línea Metro de Quito" – febrero 2018.
Fecha: 12 de marzo de 2018

Descripción sobre el estado de las obras civiles en ejecución de la Primera Línea del Metro de Quito

Febrero 2018

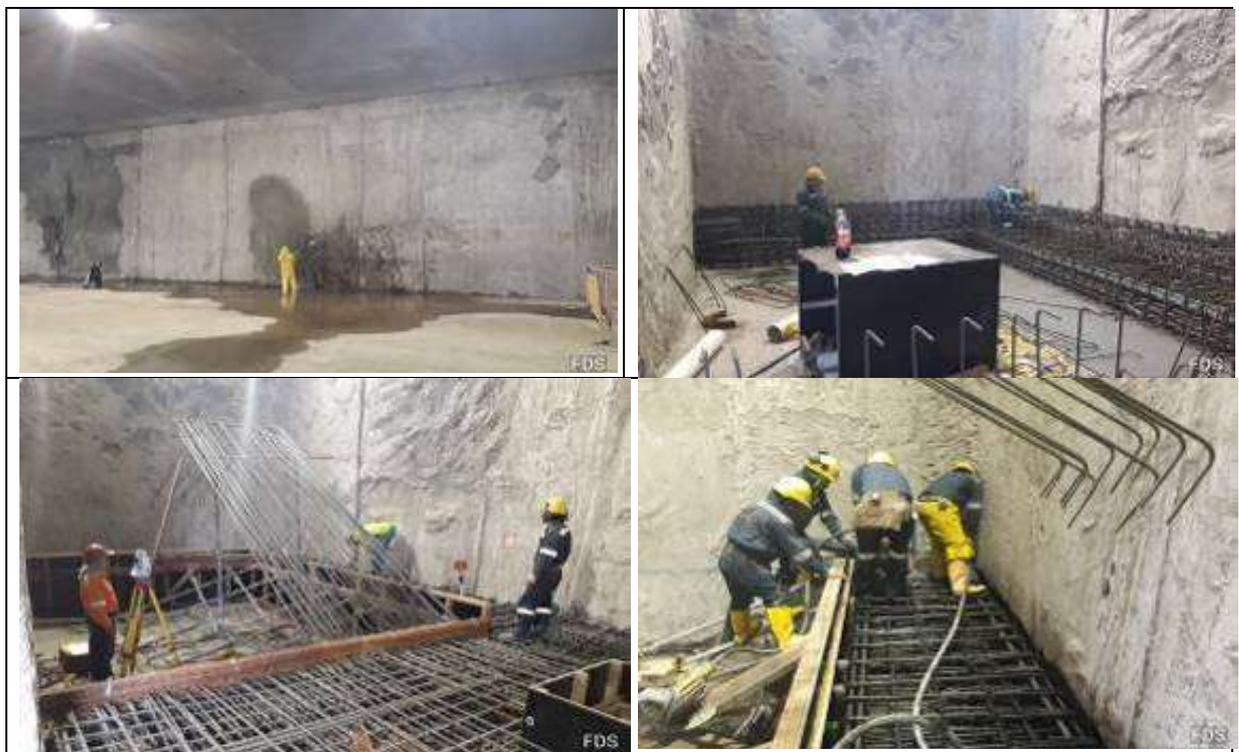
1) Fondo de Saco

- ✓ Patio de dovelas.
- ✓ Limpieza de pantallas en nivel de contra bóveda.
- ✓ Ejecución de las escaleras para la salida de emergencia.

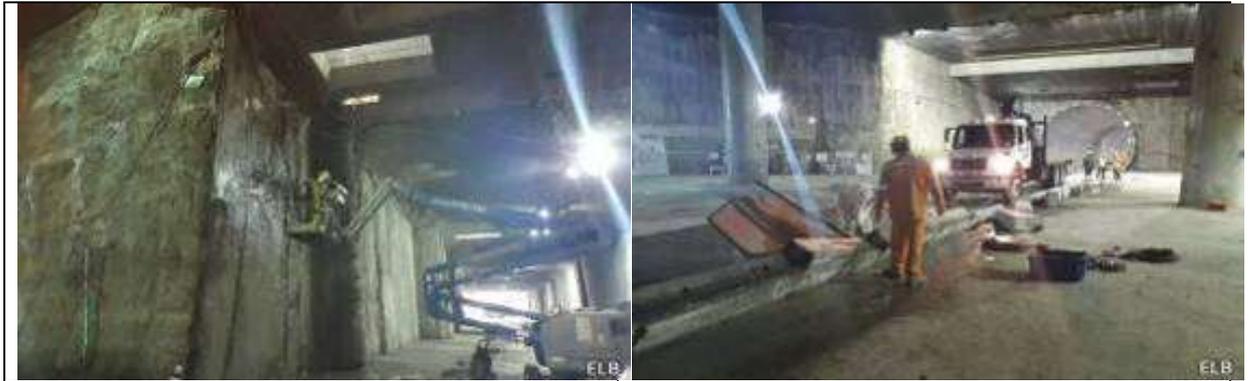
2) Estación El Labrador

- ✓ Limpieza de pantallas en contra bóveda.

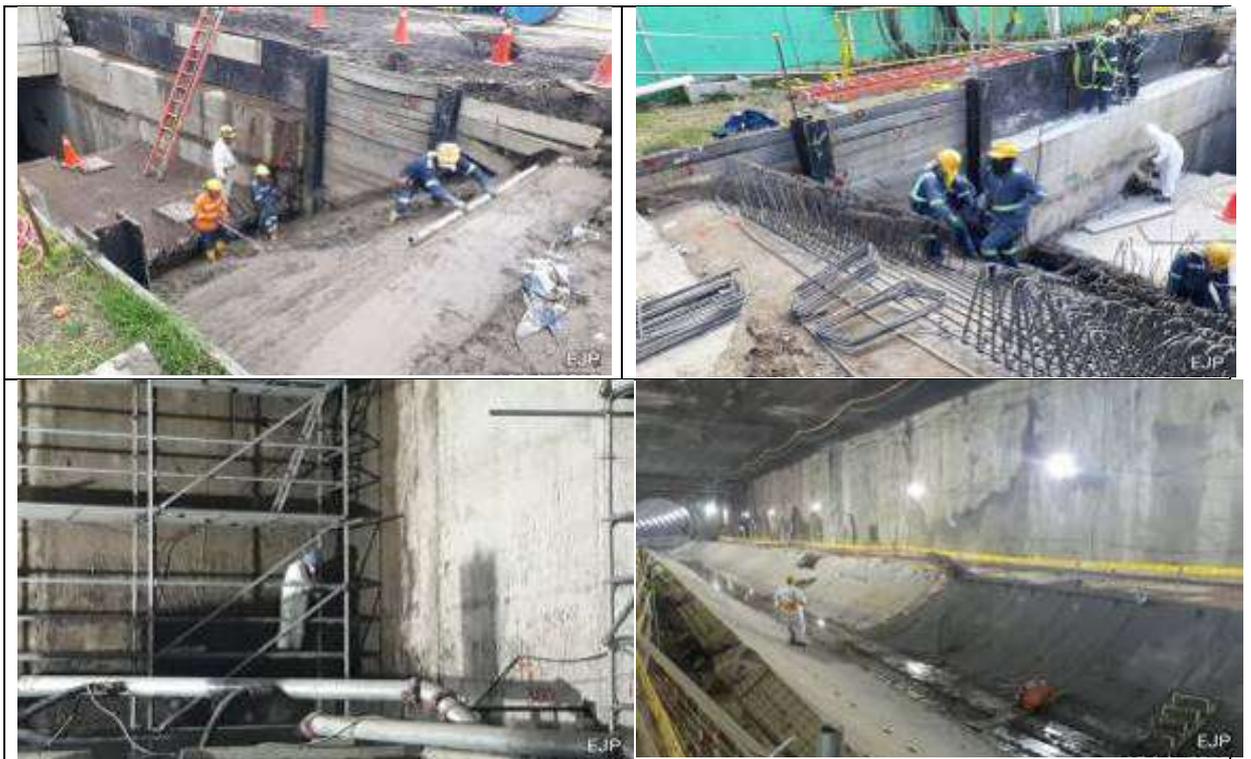
3) Estación Jipijapa

- ✓ Inició fase final de la salida de emergencia, se ejecutó armado de la losa inferior para llegar a superficie de la salida.
- ✓ Limpieza de pantallas.
- ✓ Corte de dovelas para regularizar superficie.

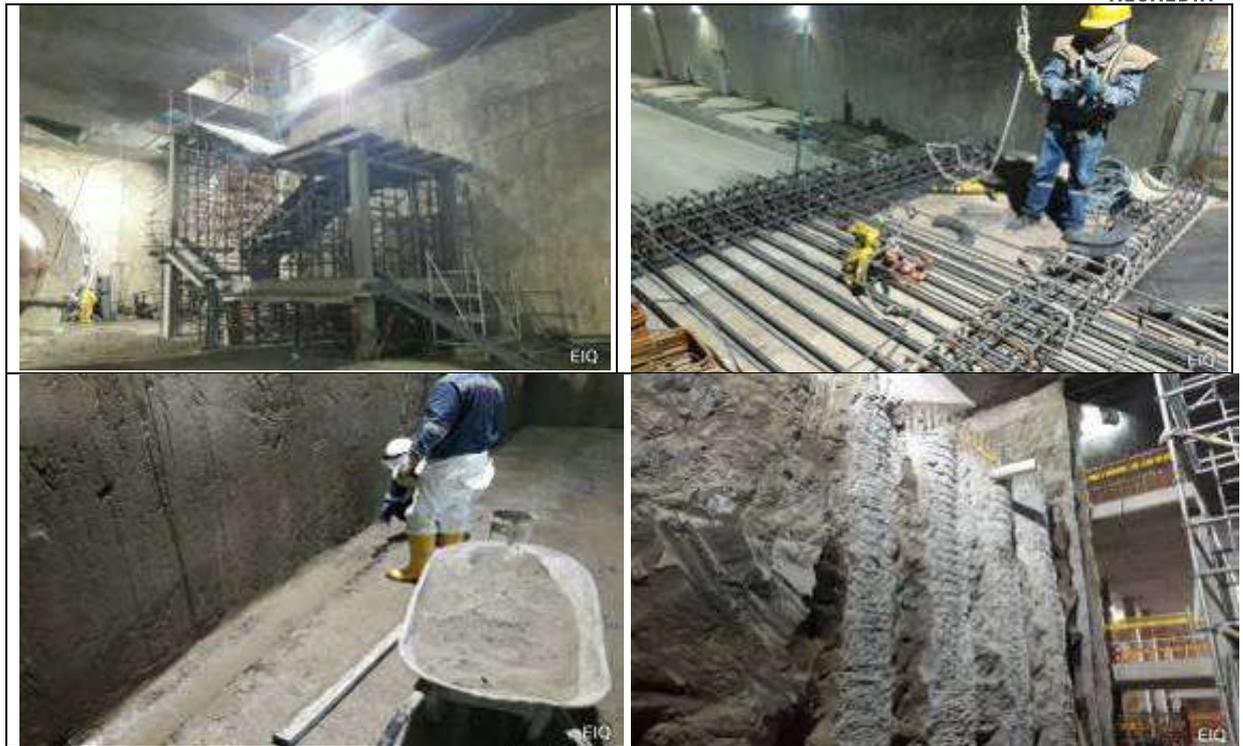
4) Estación Iñaquito

- ✓ Se completaron 8 fases de las escaleras de emergencia, quedando pendiente la última fase.
- ✓ Inicia la construcción de muros forros de la salida de emergencia.
- ✓ Trabajos de limpieza de pantallas en vestíbulo y contra bóveda.

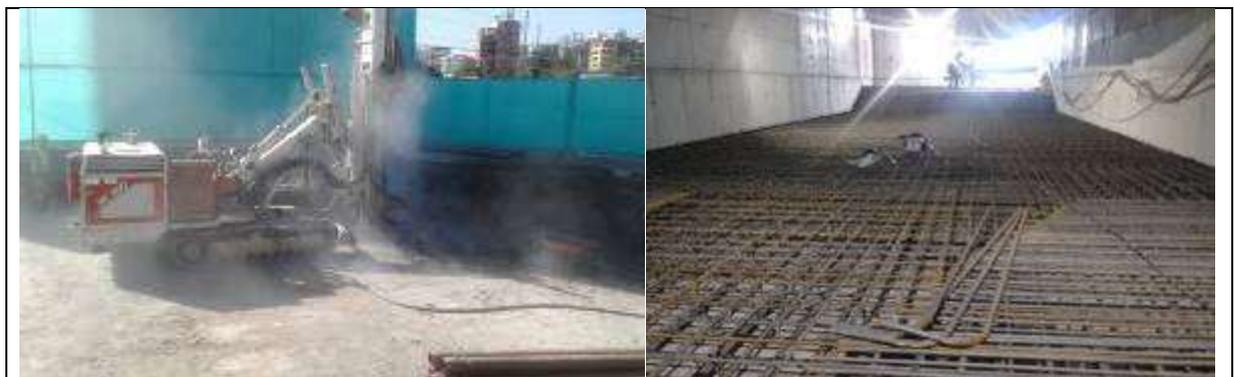
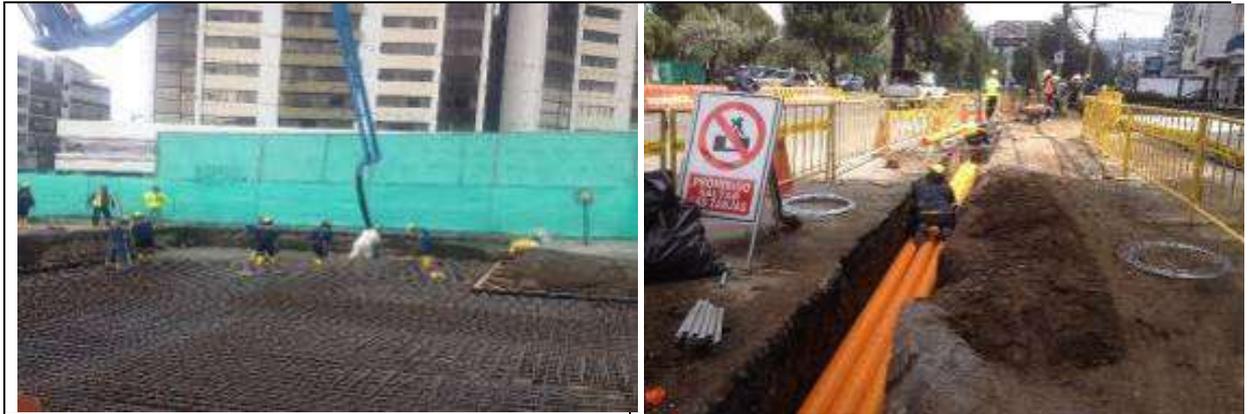
5) Estación La Carolina

- ✓ Construcción de la escalera No. 1 entre vestíbulo y contrabóveda.
- ✓ Continúa con la perforación de micropilotes fase 1 para los accesos 1, 2 y 3 que cruzan la Av. Eloy Alfaro.
- ✓ Se realizó el armado y hormigonado de la losa intermedia del acceso 4 a la altura de la rampa de vaciado.
- ✓ Se hormigonó la losa de cubierta del acceso 1, 2 y 3.
- ✓ Se realizó el soterramiento de redes eléctricas y desvío de la red de saneamiento.

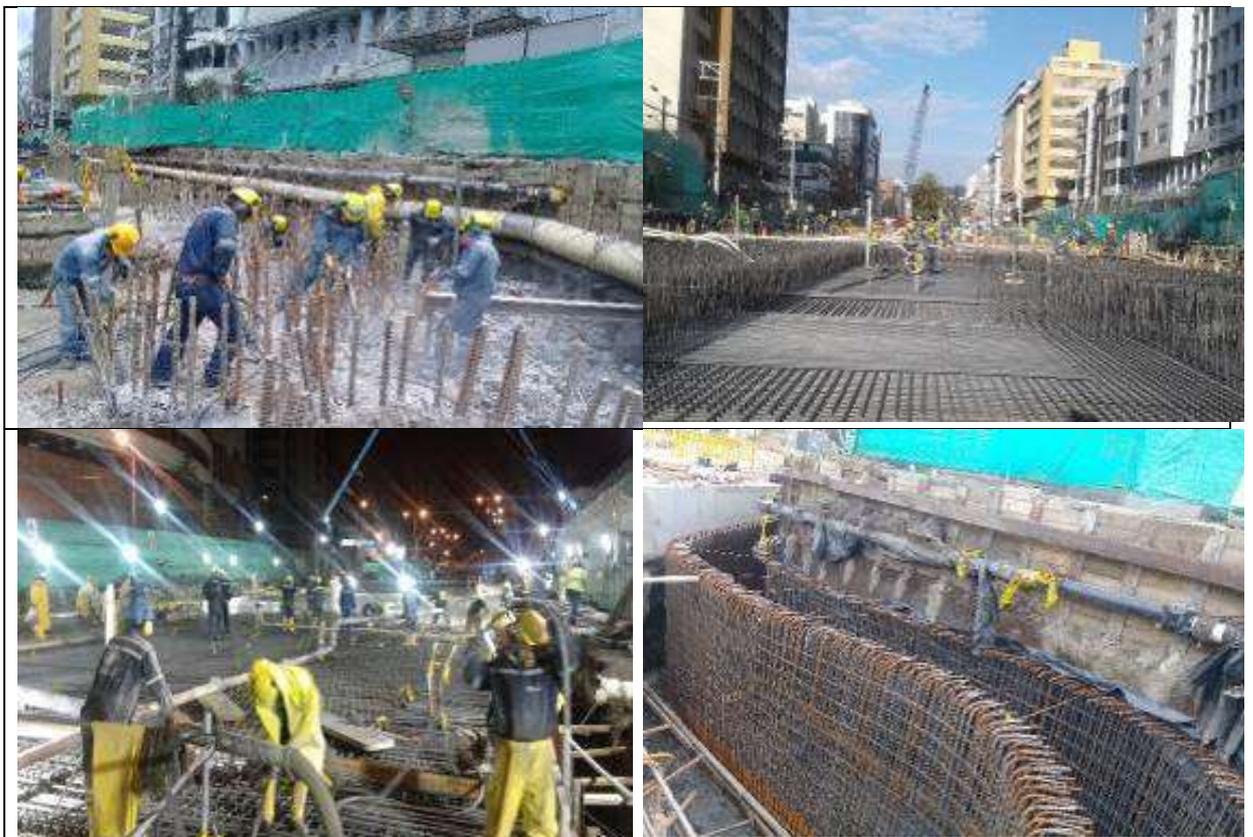
6) Estación La Pradera

- ✓ Se concluyó ejecución de losa de cubierta, descabezado de hormigón en pizlores, armado de vigas de losa de cubierta y hormigonado de la losa.
- ✓ Se concluyó losa de cubierta de accesos 1 y 2.
- ✓ Continúa trabajos del nuevo colector, armado estructural de hastiales del colector sobre la Av. Eloy Alfaro
- ✓ Continúa monitoreos y extracción de hidrocarburos y control de gases.

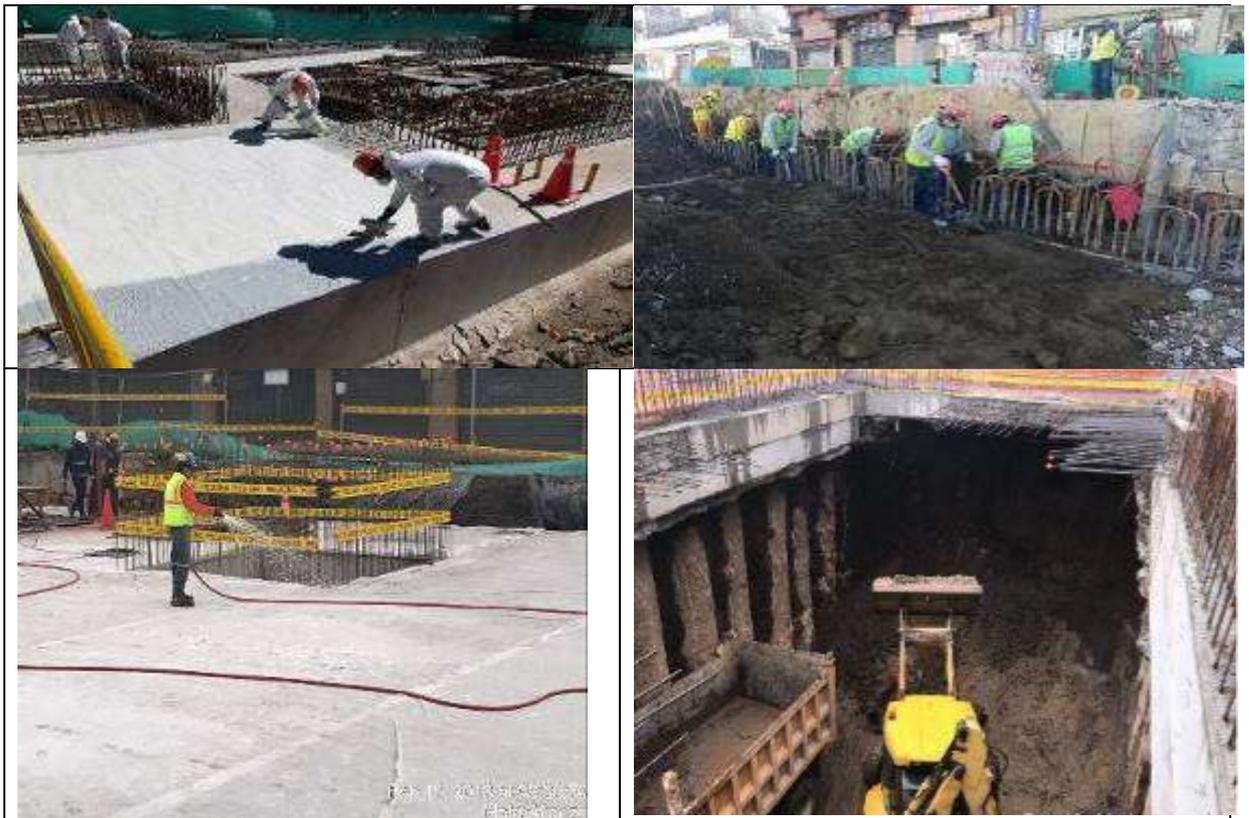
7) Estación Universidad Central

- ✓ Se ha ejecutado 69 pantallas que conforman el cuerpo de la estación.
- ✓ Se concluyó la ejecución de la losa de cubierta de la estación, en ejecución impermeabilización losa de cubierta y rampa de vaciado.
- ✓ Se inició la excavación hasta el nivel de la losa de vestíbulo.
- ✓ En ejecución soterramiento de tuberías de conectividad y electricidad, en ejecución pozos de revisión eléctrica y conectividad.

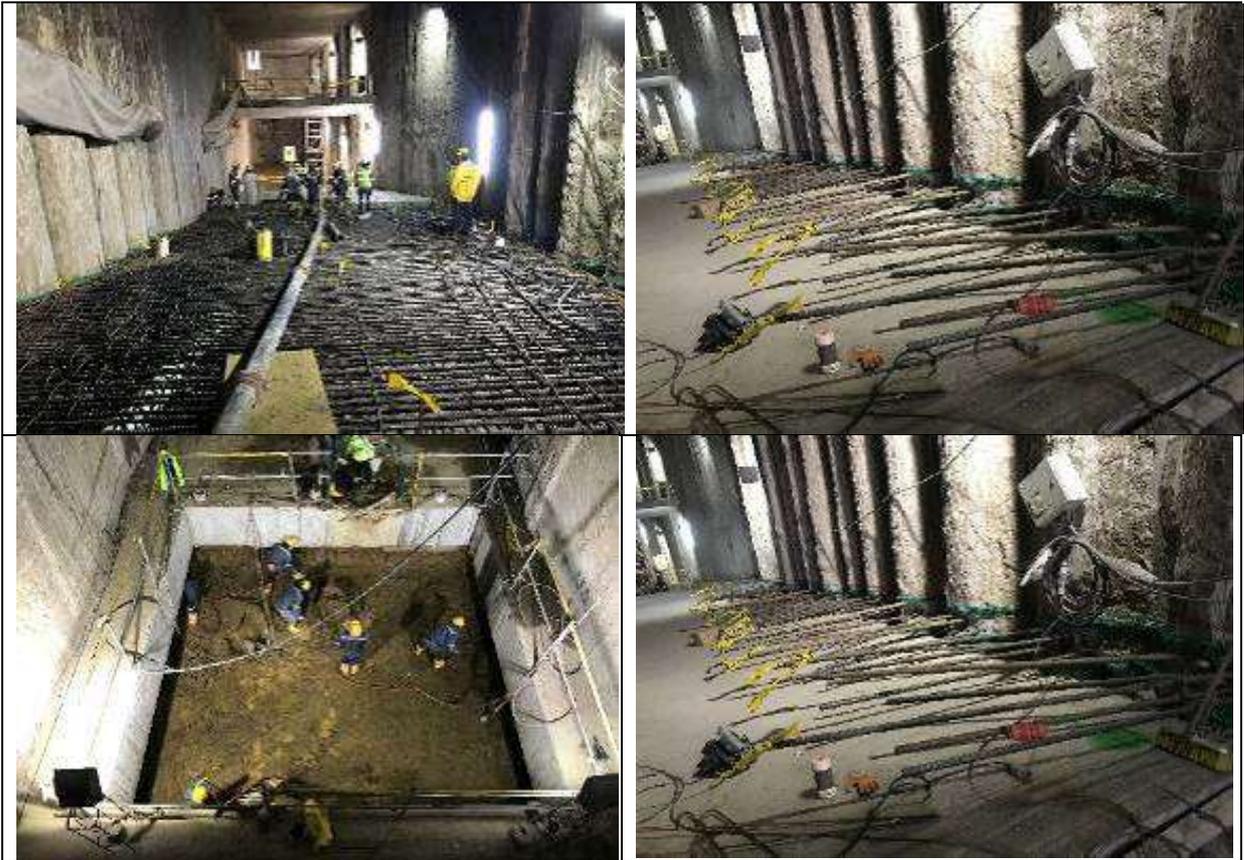
8) Estación El Ejido

- ✓ Limpieza de pantallas a nivel de entreplanta y contra bóveda.
- ✓ Replanteo, armado de acero y vaciado de hormigón en losa de rampa de acceso.
- ✓ Inicia excavación de pozo de bombeo (aljibe) entre rampa de acceso.
- ✓ Inicia reconstrucción de servicios afectados en perímetro de estación; servicio de agua, alcantarillado e iluminación de parque.

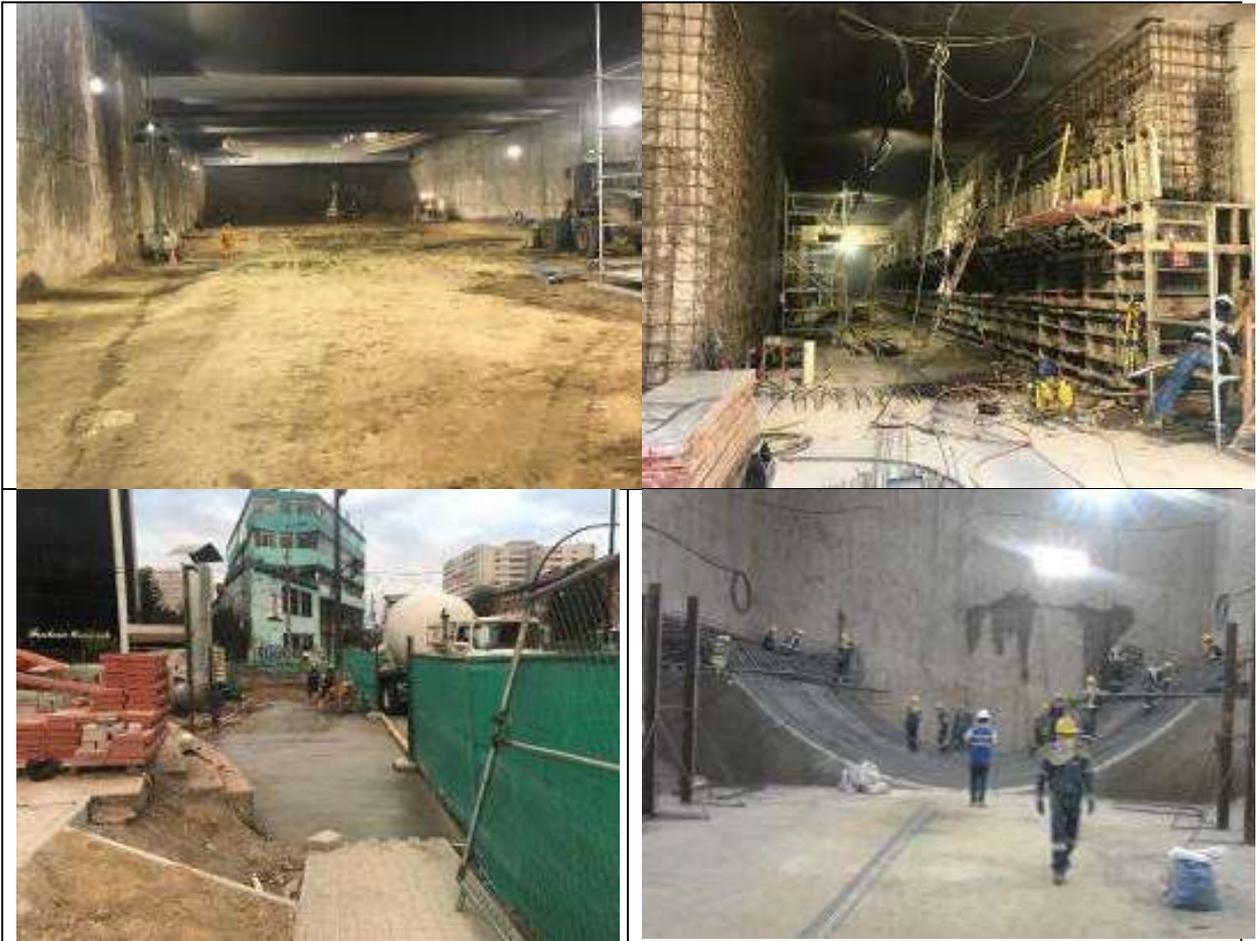
9) Estación La Alameda

- ✓ Continua la excavación a nivel de losa de contra bóveda por el lado Norte (rampa de acceso)
- ✓ Hormigonado de muro forros entre gradas de acceso 2 y en rampa de acceso a nivel de losa de vestíbulo.
- ✓ Construcción de bordillos para reconstrucción de acera, lado oeste junto al parque de la Av. Gran Colombia.
- ✓ Reconformación de suelo, relleno y compactación de material para acera, lado oeste junto al parque de la Av. Gran Colombia.
- ✓ Replanteo a nivel de cera para reconformación de adoquines, lado oeste junto al parque de la Av. Gran Colombia.
- ✓ Pintado y señalización de la Av. Gran Colombia (sobre losa de cubierta).
- ✓ Colocación de 5 faroles para iluminaria en parque lado oeste de la Av. Gran Colombia.
- ✓ Limpieza de pantallas a nivel de losa de vestíbulo.
- ✓ Armado de acero en contrabóveda.

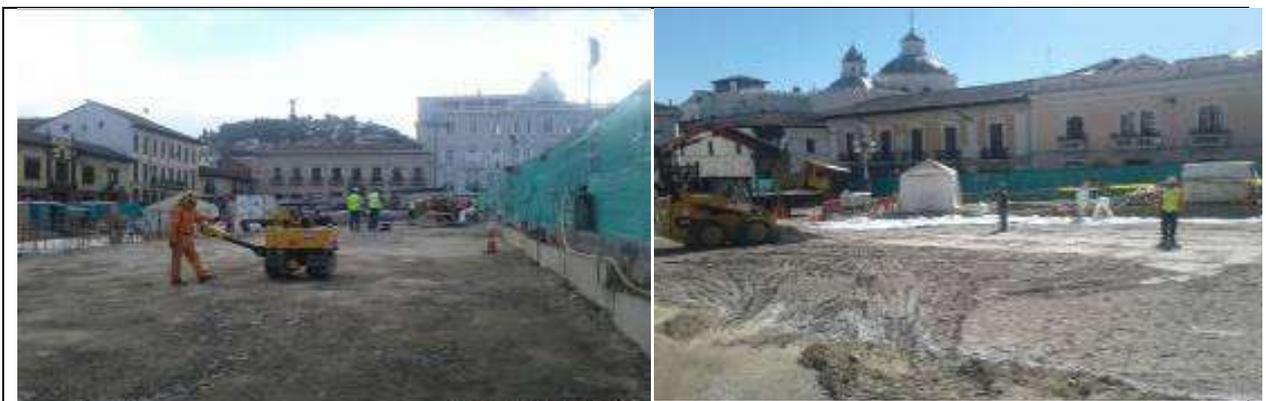
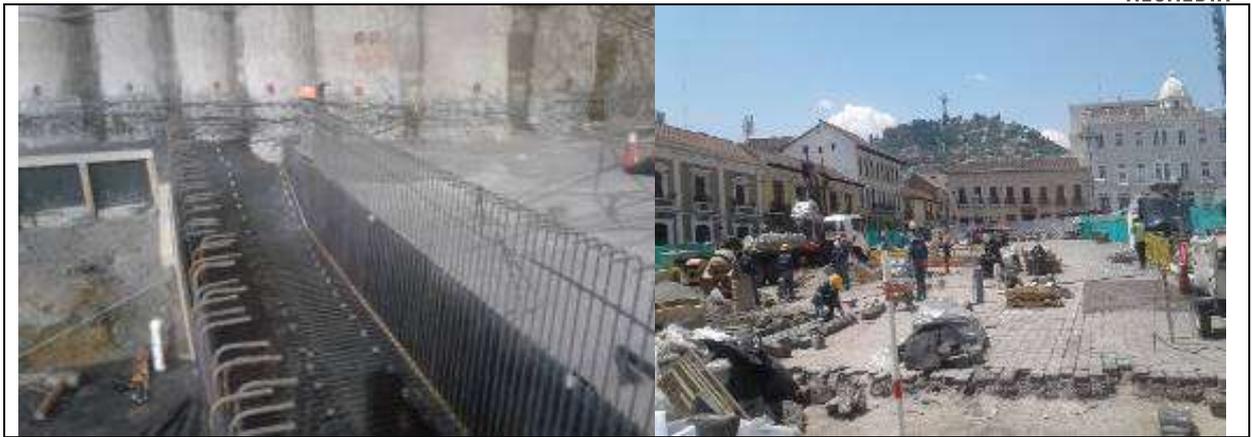
10) Estación San Francisco

- ✓ Relleno y compactación sobre losa de cubierta.
- ✓ Colocación de piedras en la Plaza San Francisco, para reposición de la misma.
- ✓ Vaciado de hormigón en losa de vestíbulo.
- ✓ Excavación bajo losa de vestíbulo.
- ✓ Ejecución de muros forro.

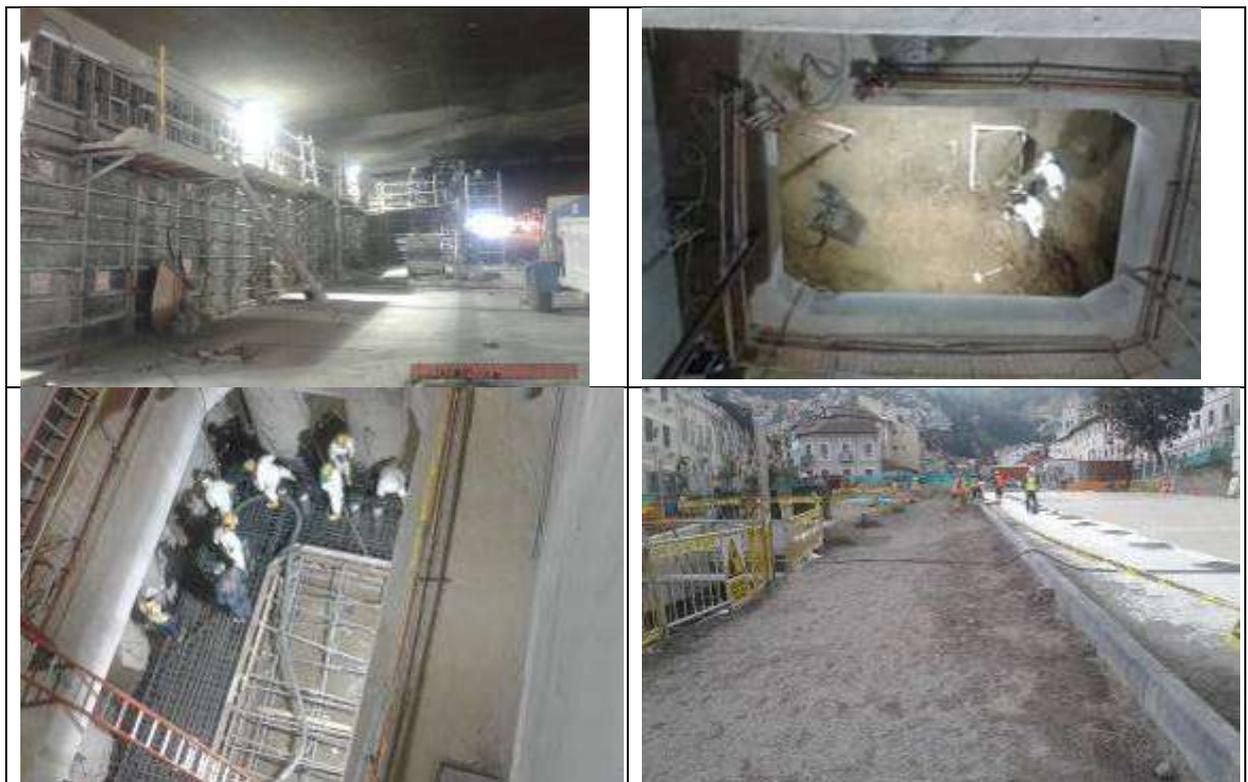
11) Intercambiador 24 de mayo

- ✓ Concluido muros forros en nivel -1, en ejecución muros forro nivel -2.
- ✓ Ejecución de trabajos en el pozo de bombeo en el nivel -4.
- ✓ Se inició los trabajos de reposición de bordillos en el nivel del Boulevard 24 de mayo.

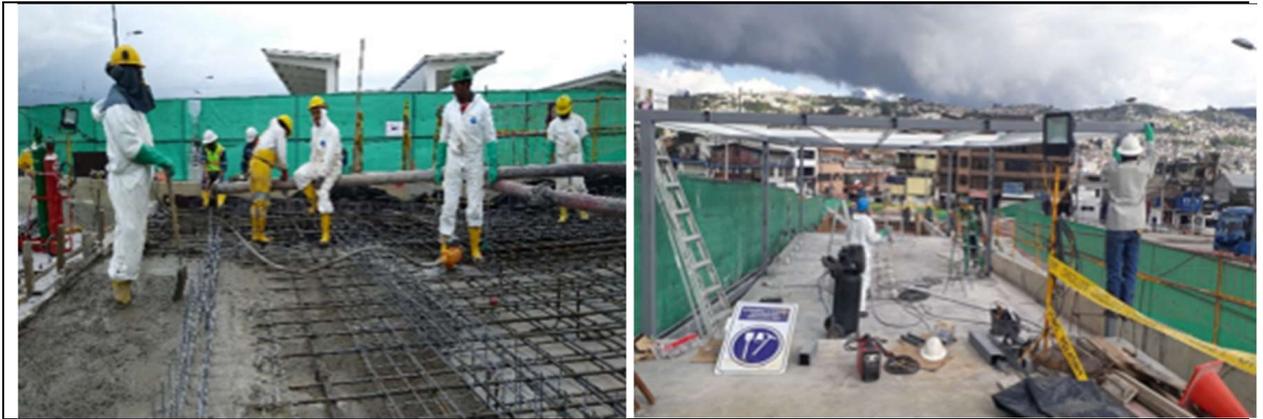
12) Estación La Magdalena

- ✓ Trabajos para instalación de equipos para la llegada de la Tuneladora Luz de América.

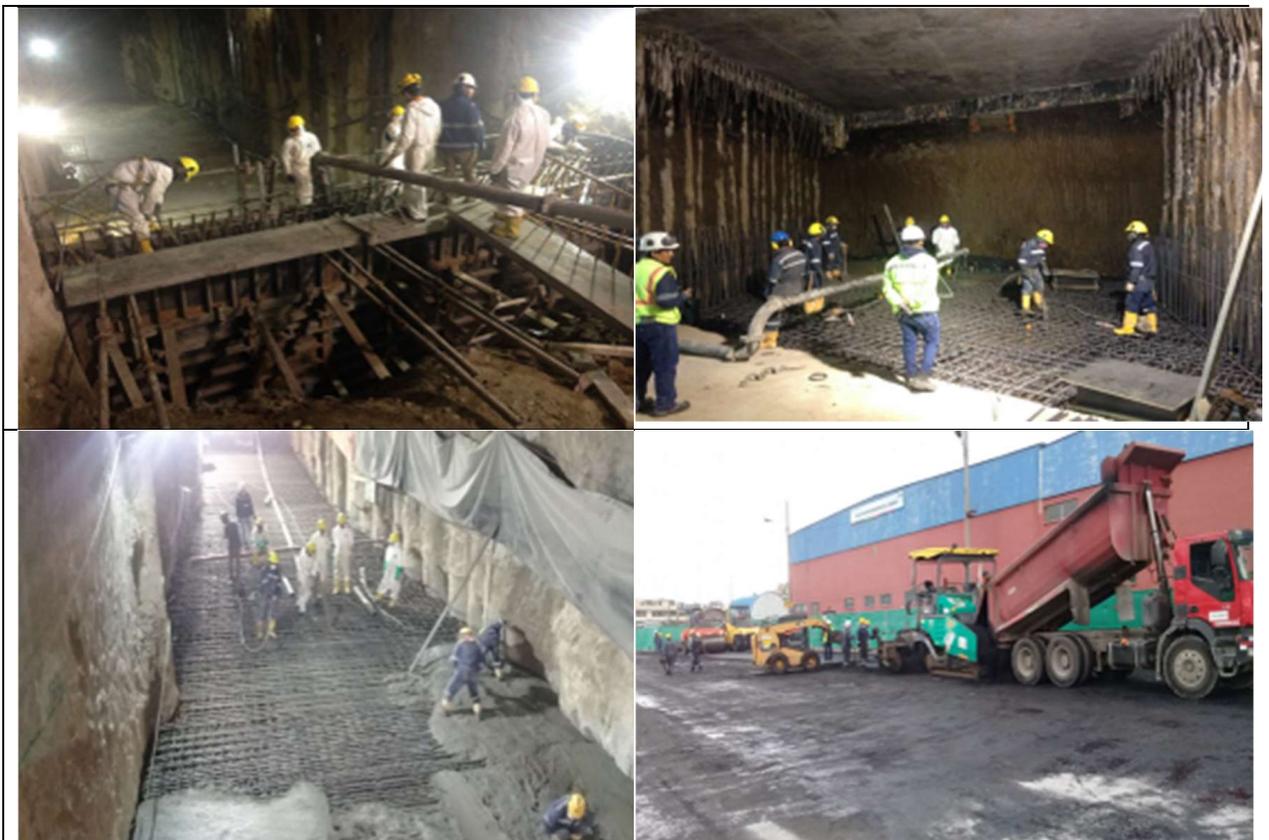
13) Estación El Recreo

- ✓ Excavación entre losas de cubierta y vestíbulo para el entronque del acceso 1, 2, 3 con la estación.
- ✓ En ejecución reposición superficial, impermeabilización losa de cubierta, tendido y compactación de material zahorra.
- ✓ Limpieza de pantallas de la estación entre losas de cubierta y vestíbulo, entre losas de vestíbulo y entreplanta, y entre losa de entreplanta y contrabóveda.
- ✓ Derrocamiento de pantalla No. 43 para ejecución salida de emergencia entre losas de cubierta y vestíbulo.

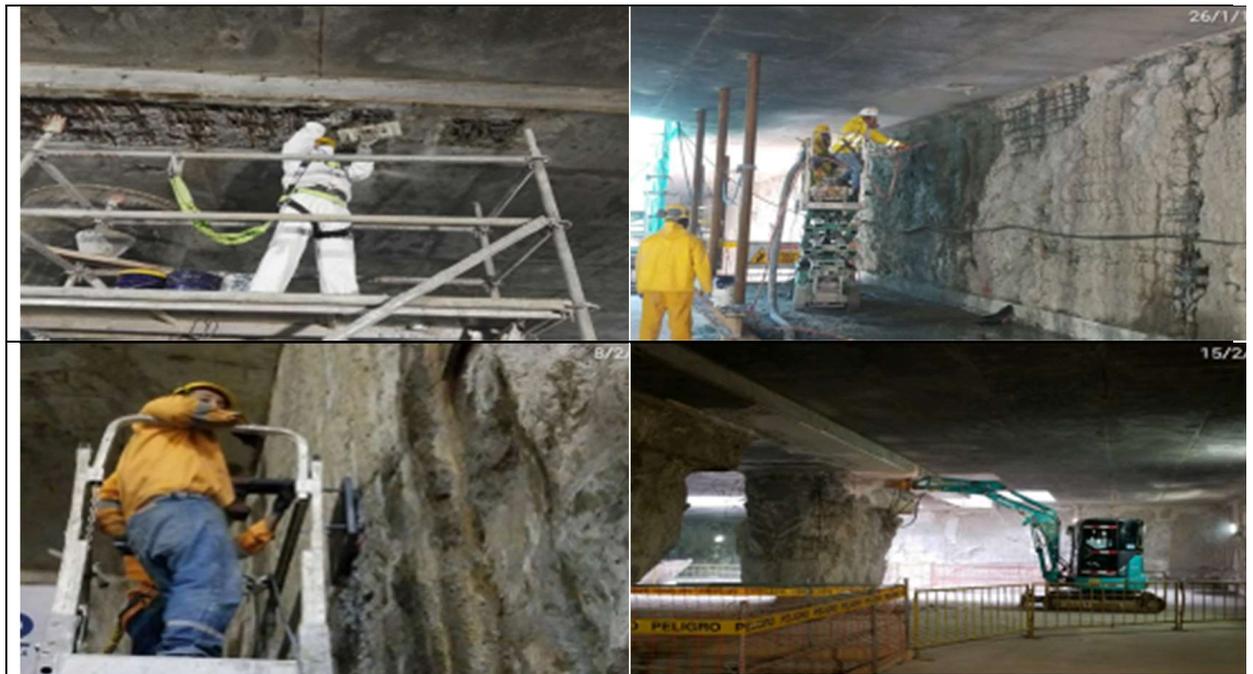
14) Estación Cardenal de la Torre

- ✓ Trabajos para la ejecución de la cámara de transformación de la estación.
- ✓ Concluida la ejecución de la losa de vestíbulo.
- ✓ Continúa trabajos para reposición de superficie de la estación.
- ✓ Limpieza de pantallas de la estación.

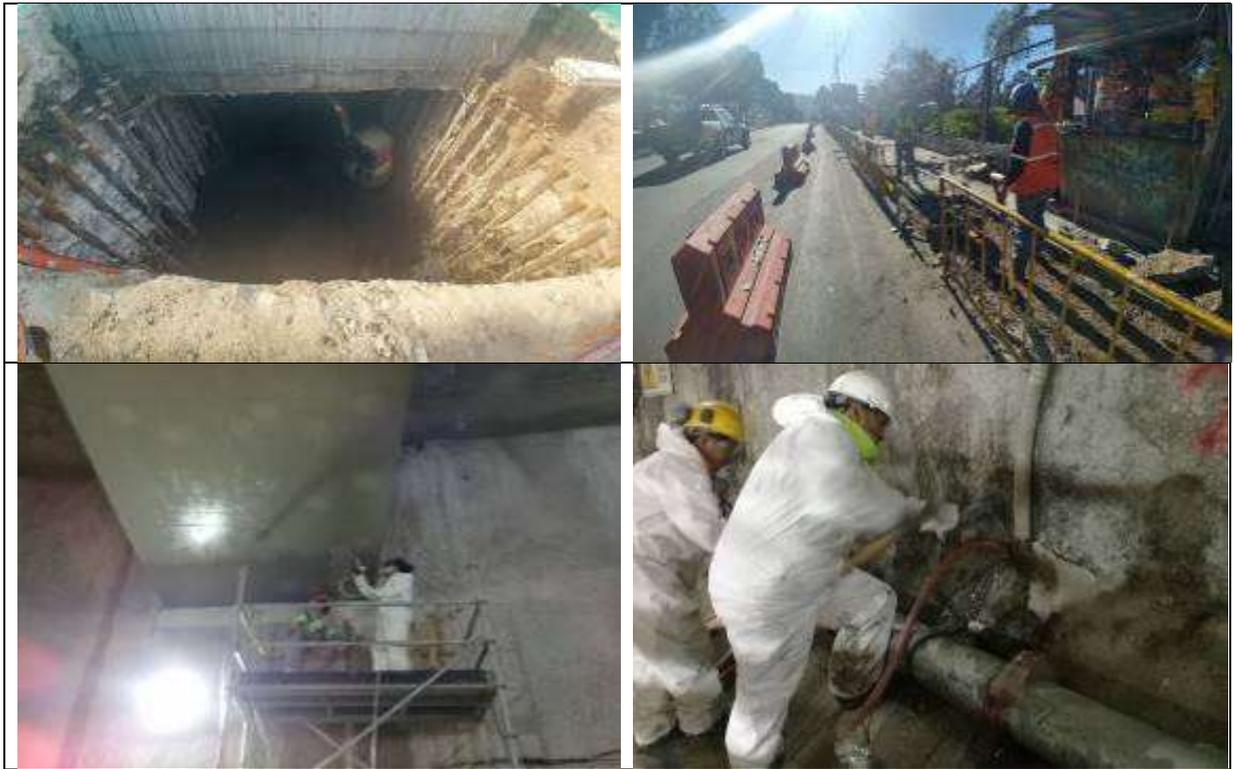
16) Estación Morán Valverde

- ✓ Continúa excavación para los accesos peatonales hacia la estación.
- ✓ Se terminó soterramiento de la acera sur de la Av. Morán Valverde, junto al colegio Quitumbe.
- ✓ En ejecución impermeabilización del colector Borbón que se encuentra dentro de la estación.
- ✓ Impermeabilización de pantallas.

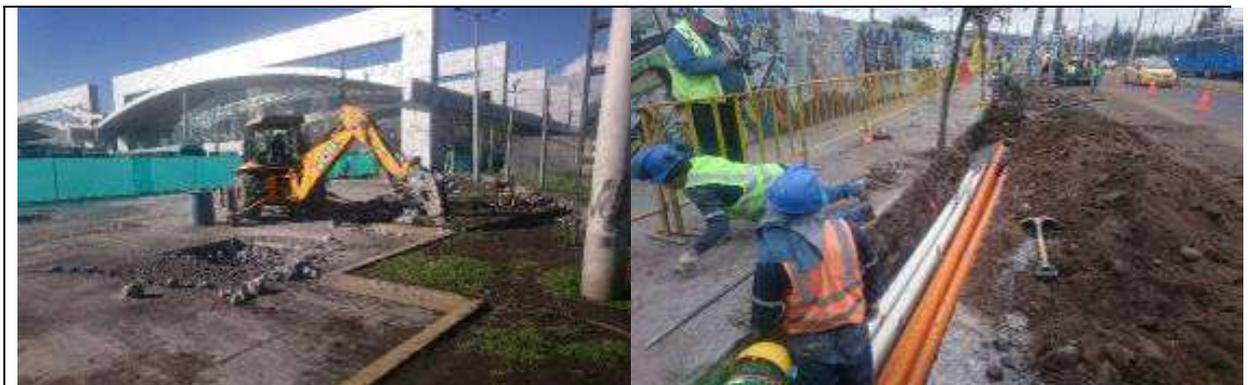
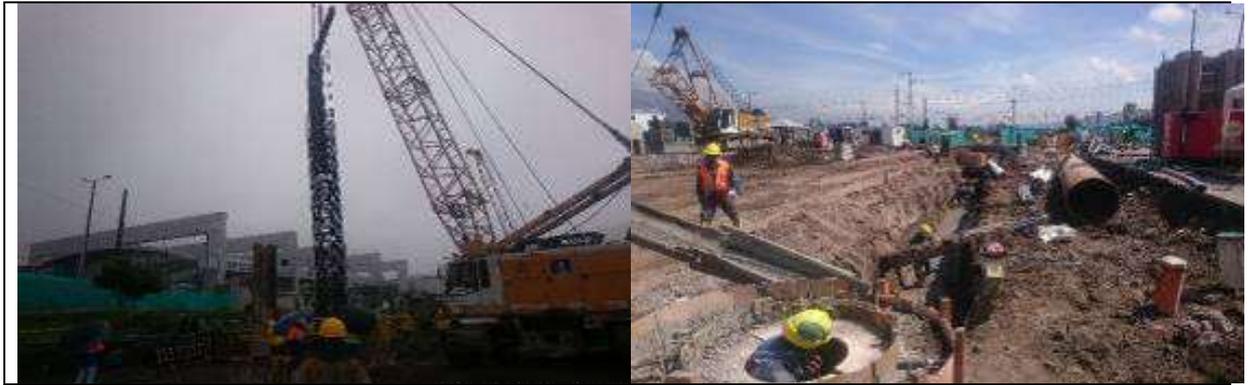
17) Estación Quitumbe

- ✓ Se han ejecutado 16 pilas pilotes de un total de 27.
- ✓ Se han ejecutado 25 pantallas de un total de 50.
- ✓ Desvío de alcantarillado.

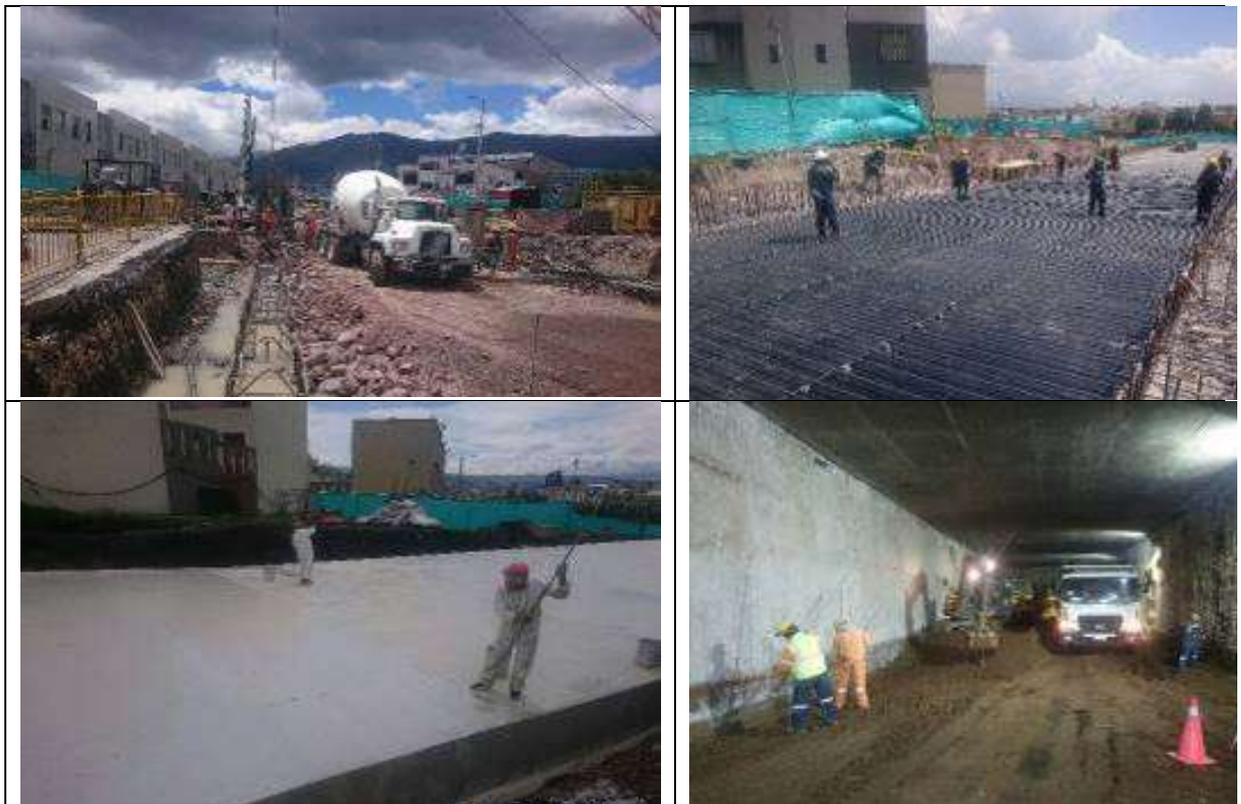
18) Túnel de Acceso a Cocheras

- ✓ Fase 2: Se han realizado 147 pantallas que conforman el segundo tramo y 24 pantallas que conforman el tercer tramo del túnel de acceso a Cocheras hacia la estación Quitumbe.
- ✓ Por concluir losa de cubierta del tramo desde Talleres y Cocheras hasta la estación Quitumbe. No se ha empezado todavía con la excavación.
- ✓ Fase 3: Tramo desde el pozo de extracción 1 hasta la estación Quitumbe, en ejecución de excavación hasta losa de entreplanta.

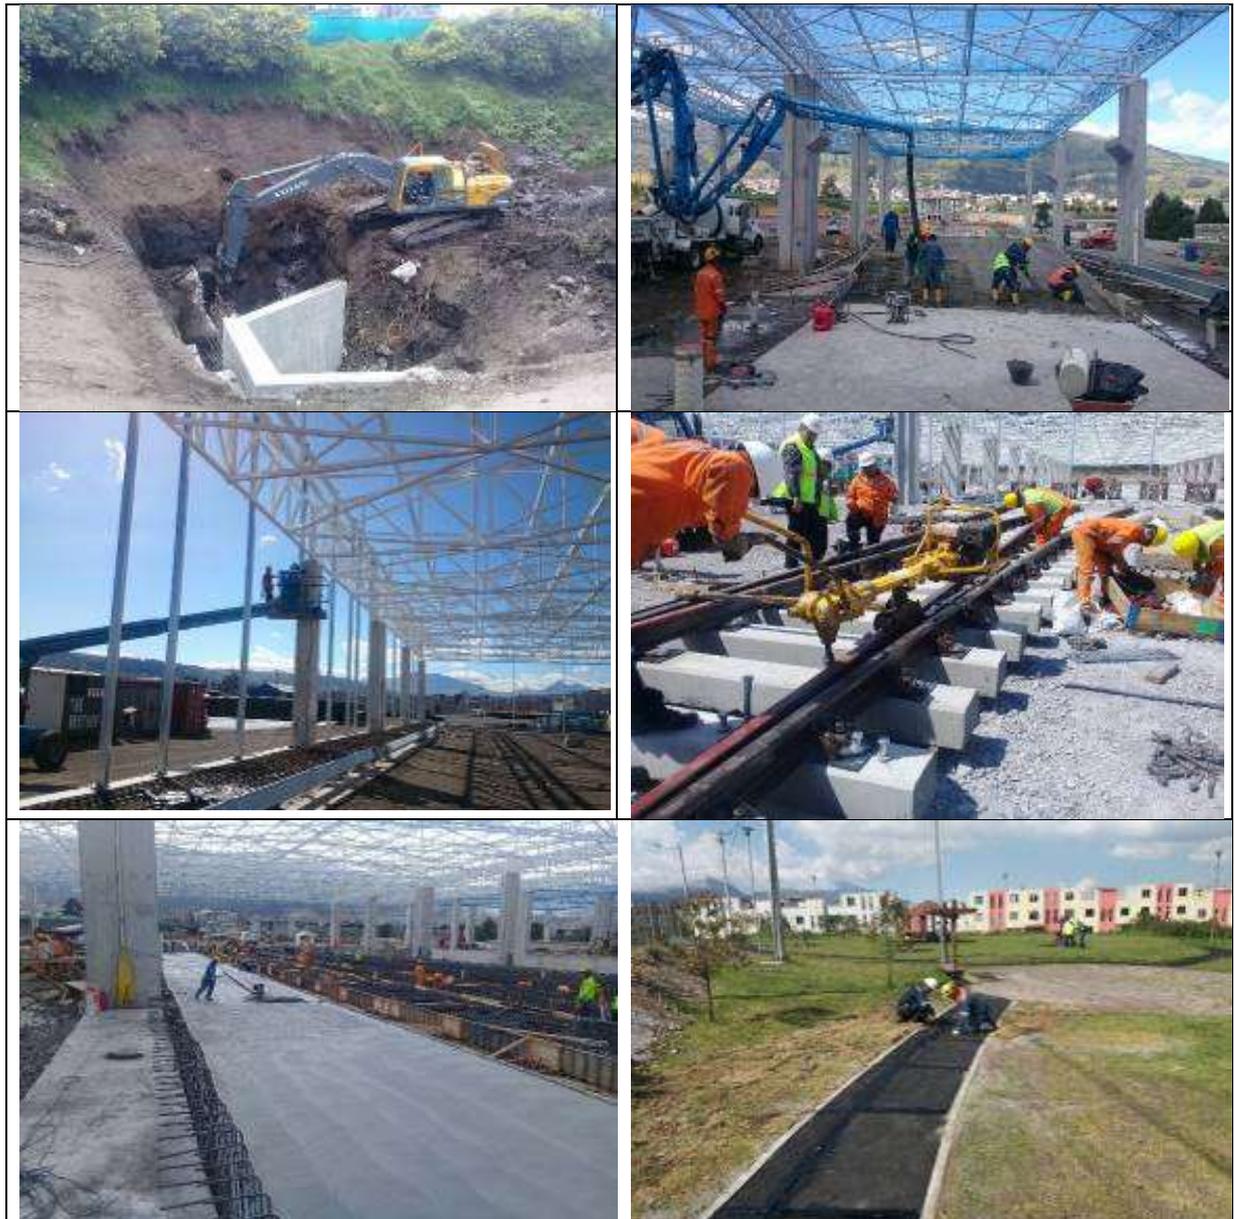
19) Talleres y Cocheras

- ✓ Edificio de Cuarto de Control: concluida obra gris.
- ✓ Subestación eléctrica: concluida obra gris.
- ✓ Nave Principal: colocación de la estructura auxiliar de la fachada.
- ✓ Playa de vías: pre montaje de los cambios de cambio de vías.
- ✓ Movimiento de tierras en la senda detrás del muro perimetral, hacia la quebrada Ortega.
- ✓ En ejecución muros perimetrales hacia el túnel y muros de accesos vehicular.

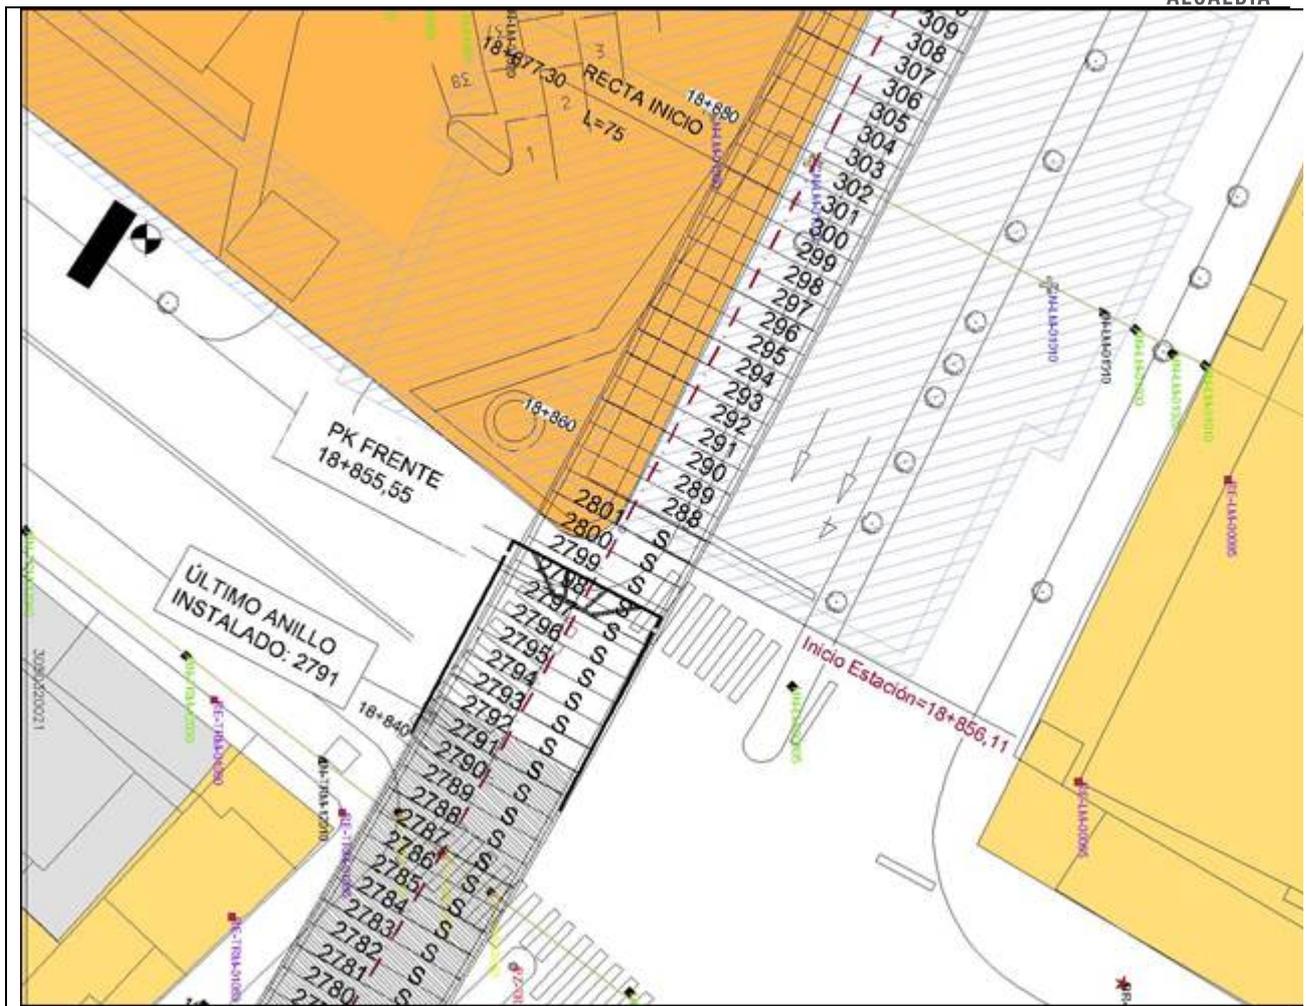
Tuneladora Luz de América (HK S-1019)

SUBTRAMO 3: EL RECREO – LA MAGDALENA (17+156,98 – 18+857,11)

P.K. frente: 18+855,55

Metros túnel perforados a origen: 1.698,57

Anillos túnel montados a origen: 1.124

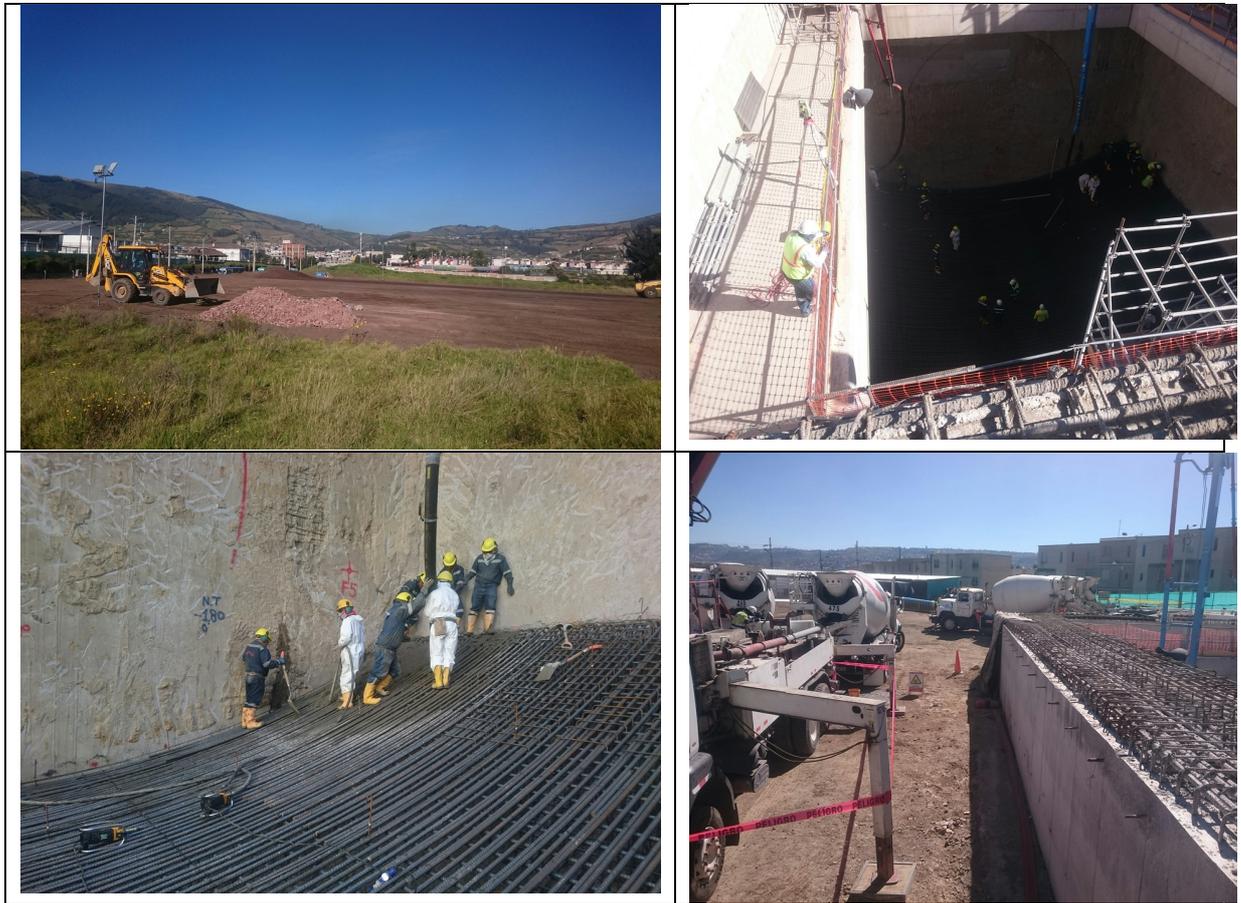
- **Pozo de extracción 1 (Terrenos ISSFA)**
Concluida las 22 pantallas. Concluida losa de contrabóveda.

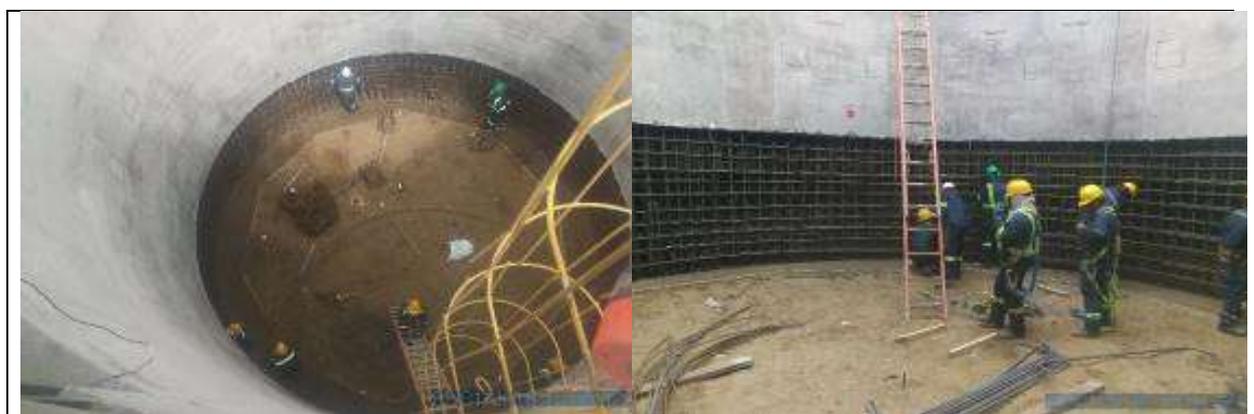
- **Pozo de ventilación 1 (Manzana 12, Conjunto Paraíso del Sur)**
Concluido excavación, colocación de armadura y hormigonado hasta el anillo 8 de un total de 12 anillos.

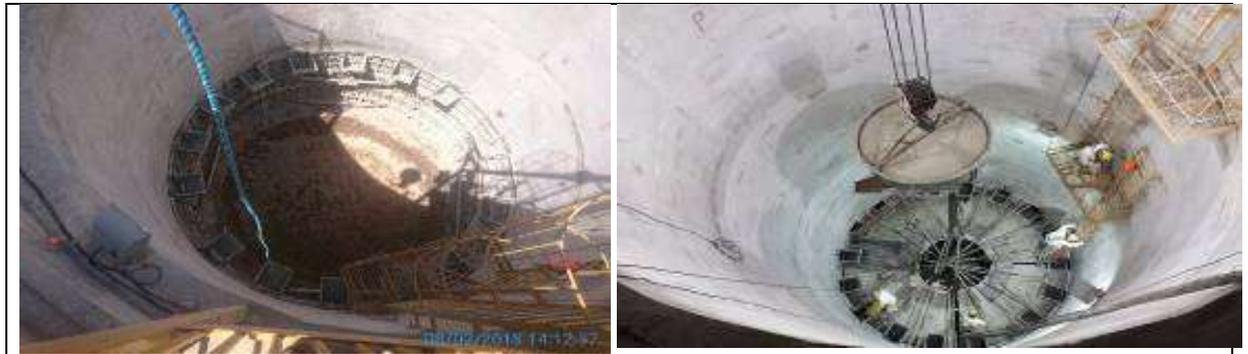
- **Salida de emergencia 2 (Acceso Parque Las Cuadras)**

Concluido el tratamiento de terreno de jet grouting. Concluido excavación, colocación de armadura y hormigonado hasta el anillo 6 de un total de 12 anillos.
