Para: Alcaldía Metropolitana; Concejalas y Concejales Metropolitanos.
De: Abg. Diego Cevallos Salgado
Secretario General del Concejo Metropolitano
Asunto: Informe avance proyecto "Primera Línea Metro de Quito" – febrero 2018.
Fecha: 12 de marzo de 2018

Descripción sobre el estado de las obras civiles en ejecución de la Primera Línea del Metro de Quito

Febrero 2018

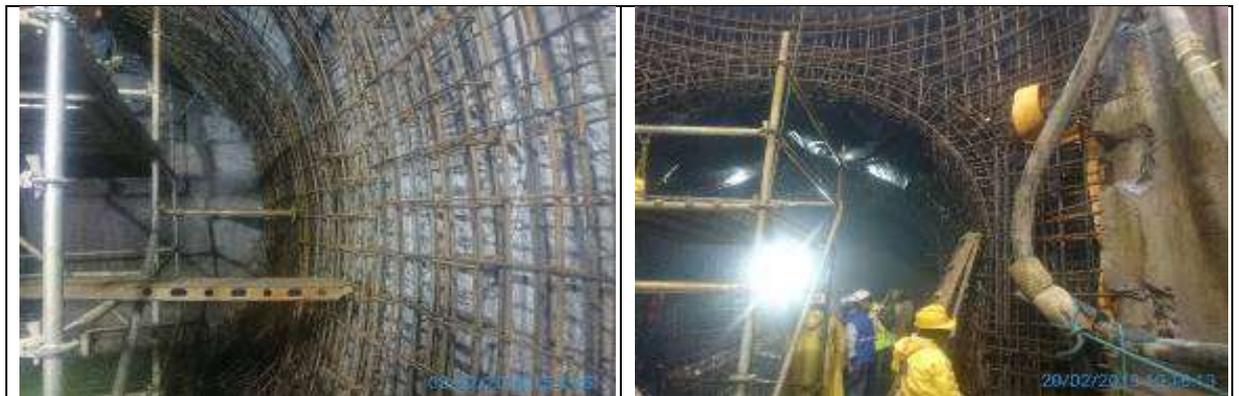
- **Salida de emergencia 3 (Av. Rumichaca y calles las Palmas)**

Concluido excavación, colocación de armadura y hormigonado todos los 12 anillos. Armado de acero de entronque y galería.

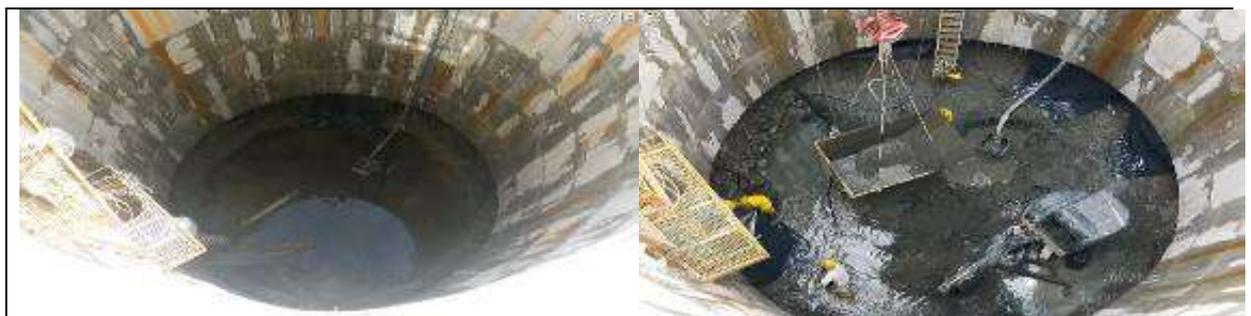
- **Pozo de ventilación 2 (Av. Solanda y Malimpa)**

Concluido el tratamiento de terreno de jet grouting. Concluido excavación, colocación de armadura y hormigonado hasta el anillo 8 de un total de 12 anillos.

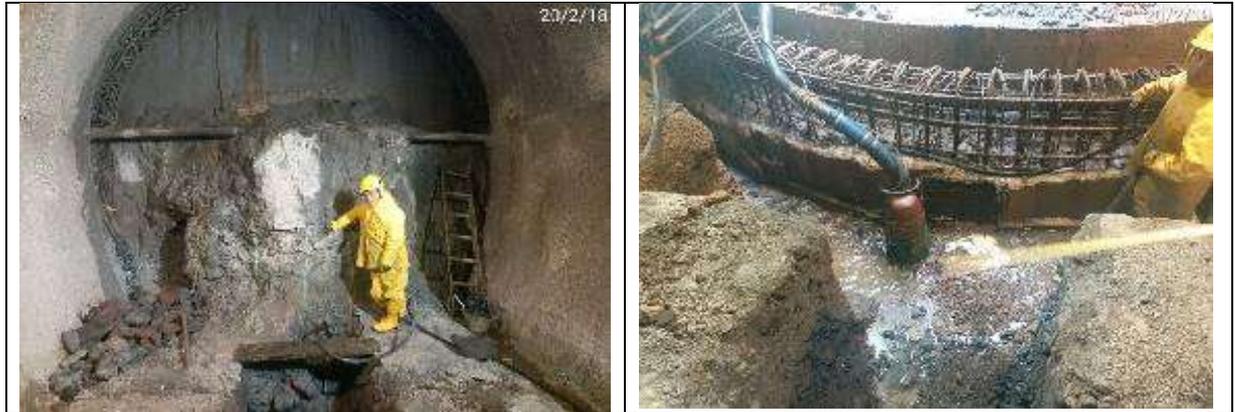
- **Salida de emergencia 4 y Pozo de Bombeo 2 (Juan Barreto y Juan Argudo, parque)**
Concluido excavación, colocación de armadura y hormigonado de todos los 18 anillos y losa de fondo. Excavación y revestimiento de la galería hasta la conexión con el túnel principal.

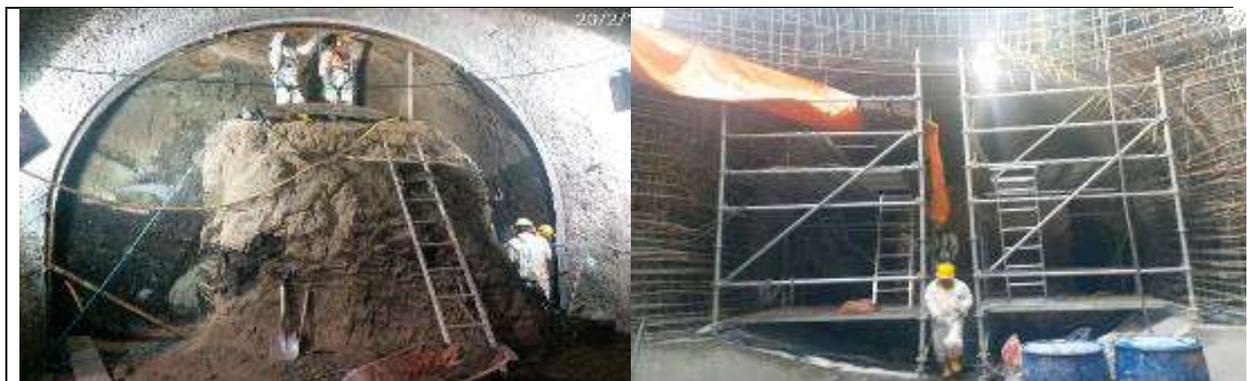
- **Pozo de ventilación 3 (Colegio Consejo Provincial)**
Concluido excavación, colocación de armadura y hormigonado de todos los 8 anillos. Excavación y revestimiento de la galería hasta la conexión con el túnel principal. En la galería sur del pozo se colocaron 14 cerchas con su respectivo entibado, mientras que para la galería norte 9 cerchas con su entibado y malla.

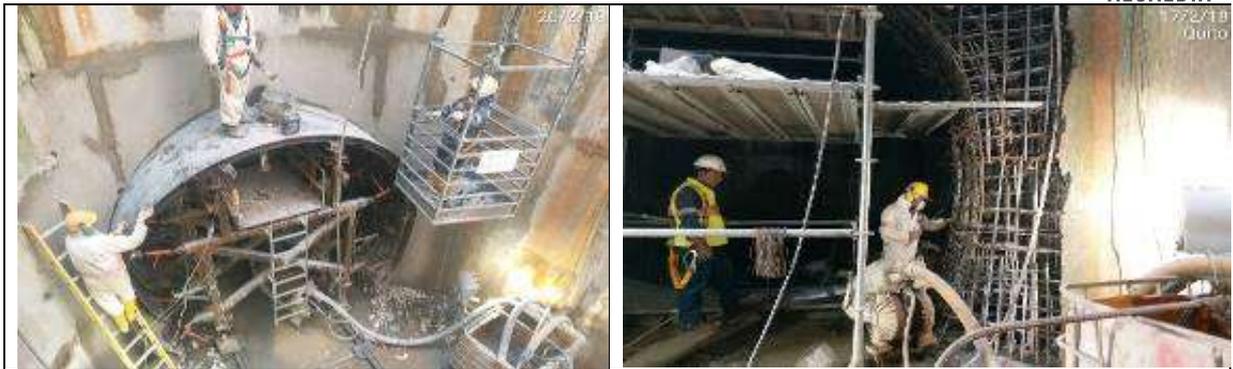
- **Salida de emergencia 5 (Av. Teniente Hugo Ortiz y Cardenal de la Torre)**
Concluido excavación, colocación de armadura y hormigonado de todos los 12 anillos. Armado que corresponde al entronque entre pozo y galería.

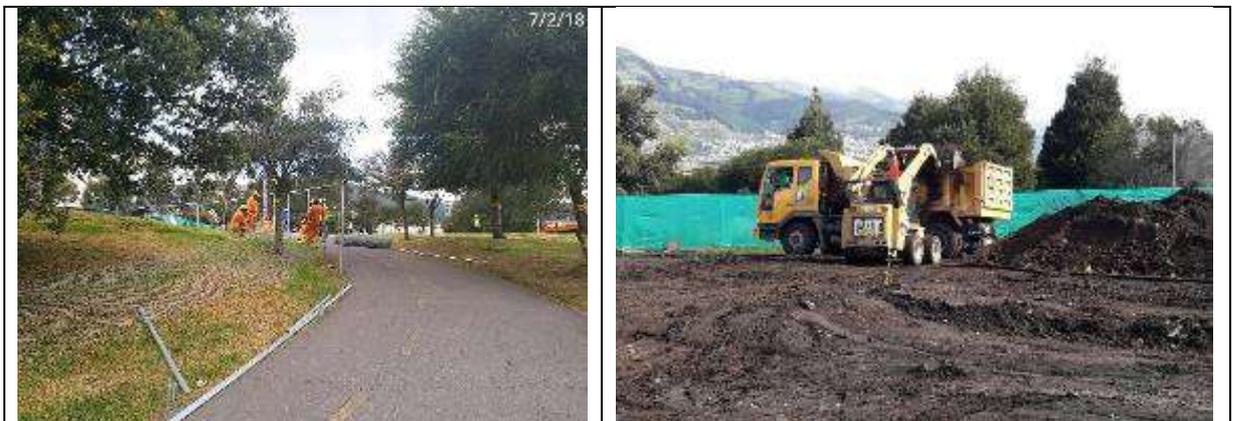
- **Pozo de ventilación 4 (Río Machángara)**

Adecuaciones, movimiento de tierras para servicios y campamentos para la ejecución de jet grouting.

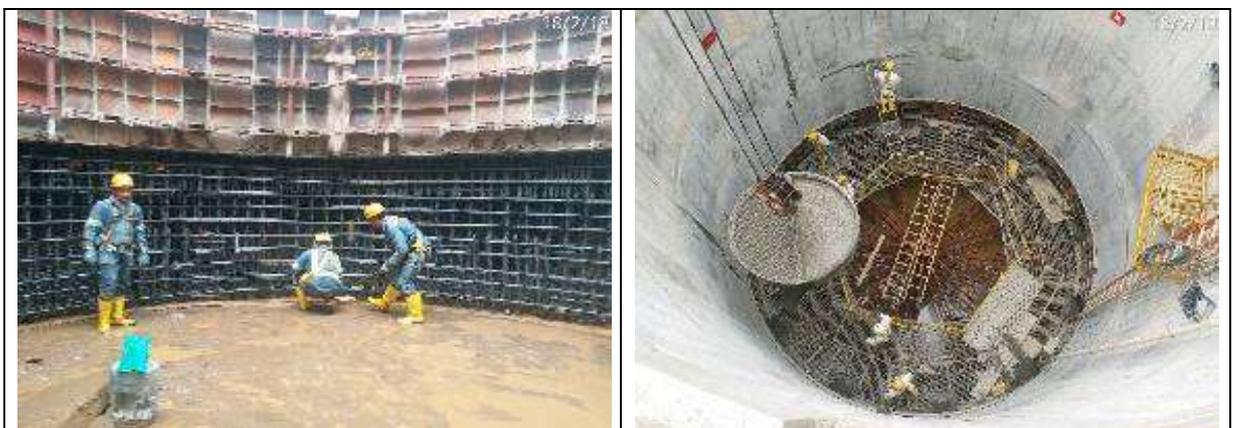
- **Pozo de ventilación 5 (Calles Rafael Arteta y G. Pérez)**

Concluido tratamiento de jet grouting. Concluido excavación, colocación de armadura y hormigonado de 6 anillos de un total de 14 anillos.

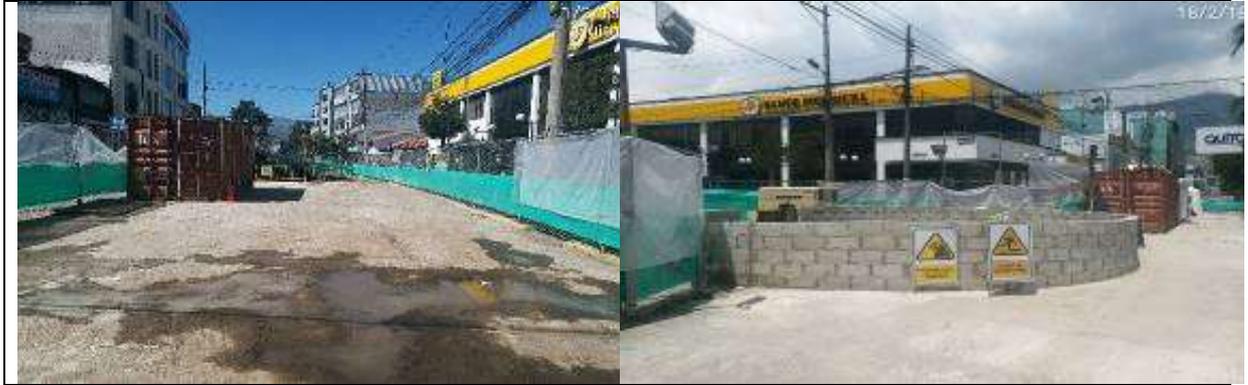
- **Salida de Emergencia 7 (Av. Rodrigo de Chávez y Francisco Gómez)**
Concluido tratamiento de jet grouting para el entronque de galería de la salida de emergencia con el túnel. Se inicia con la instalación del muro perimetral, cerramiento del pozo.

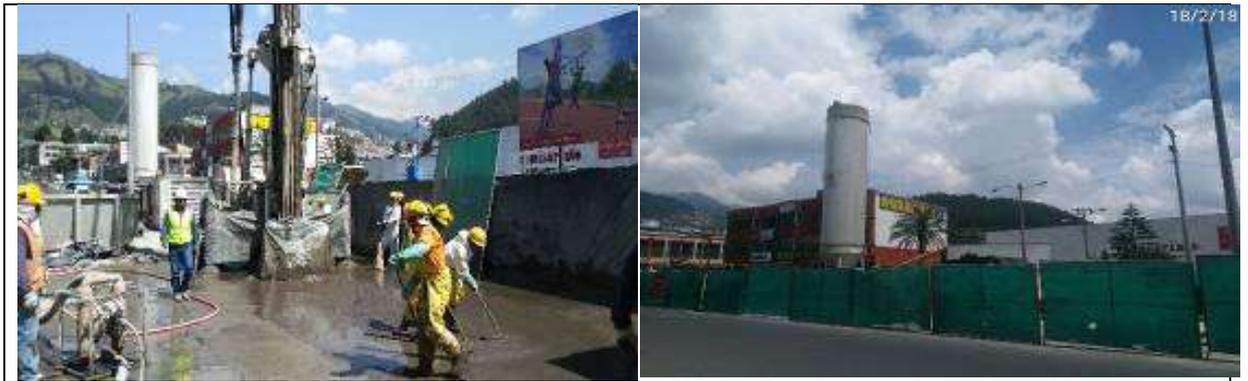
- **Pozo de Bombeo 5 (Av. Rodrigo de Chávez y Pedro Dorado)**
Ejecución de tratamiento de jet grouting.

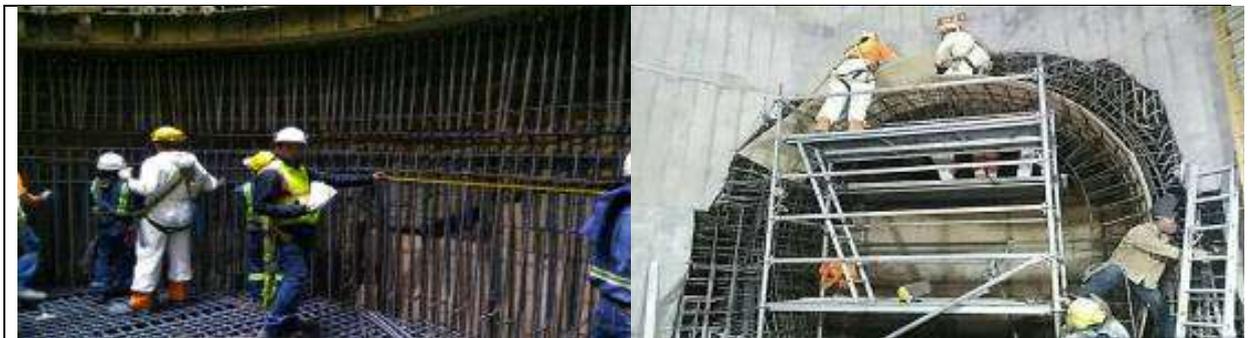
- **Salida de emergencia 9 (Calle Benalcázar y Villavicencio)**
Concluido excavación, colocación de armadura y hormigonado de todos los 22 anillos. Concluida losa de fondo, se inicia entronque.

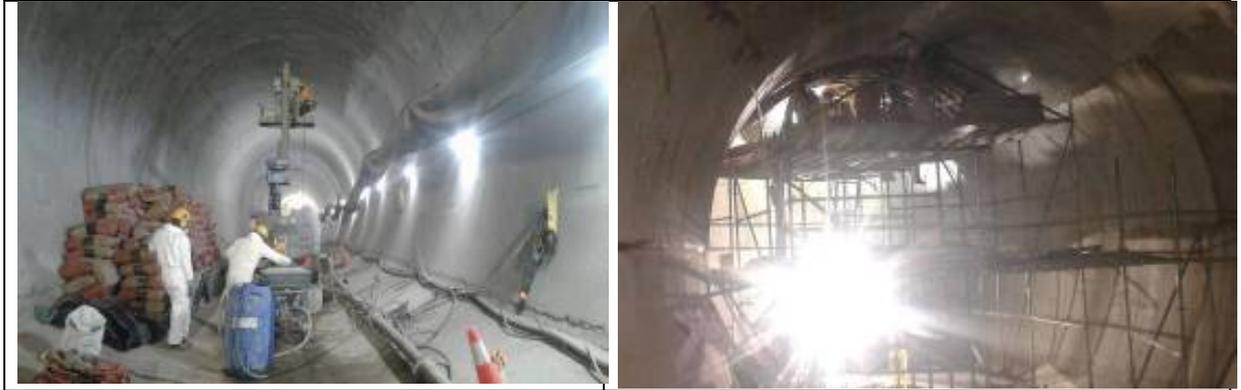
- **Pozo de Santa Clara**

En ejecución la excavación de la Galería Principal 24 de mayo – San Francisco, 100% de avance considerando excavación, sostenimiento y revestimiento. Se finalizó el 3 de febrero el recubrimiento de hormigón de toda la galería. Faltan vigas de entronque entre la galería y 24 de mayo y vigas de entronque entre galería y San Francisco.

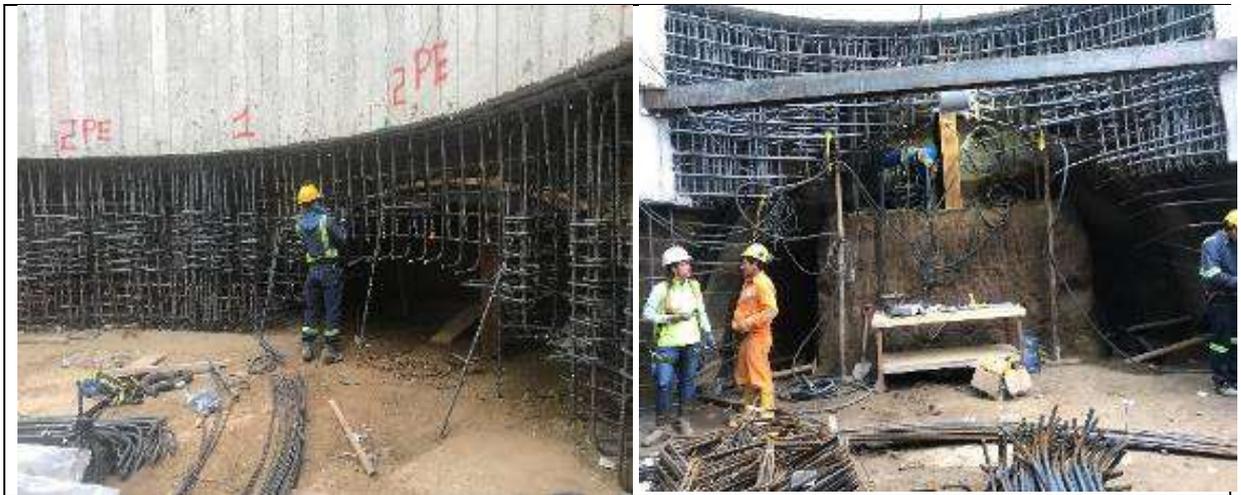
- **Pozo de ventilación 8 (Av. Gran Colombia y Juan Montalvo)**

Concluido excavación, colocación de armadura y hormigonado hasta el anillo 12 de un total de 13 anillos. A partir del anillo 10 inicia la excavación de galerías de entronque, las dos primeras cerchas (2.50 m, norte y sur).

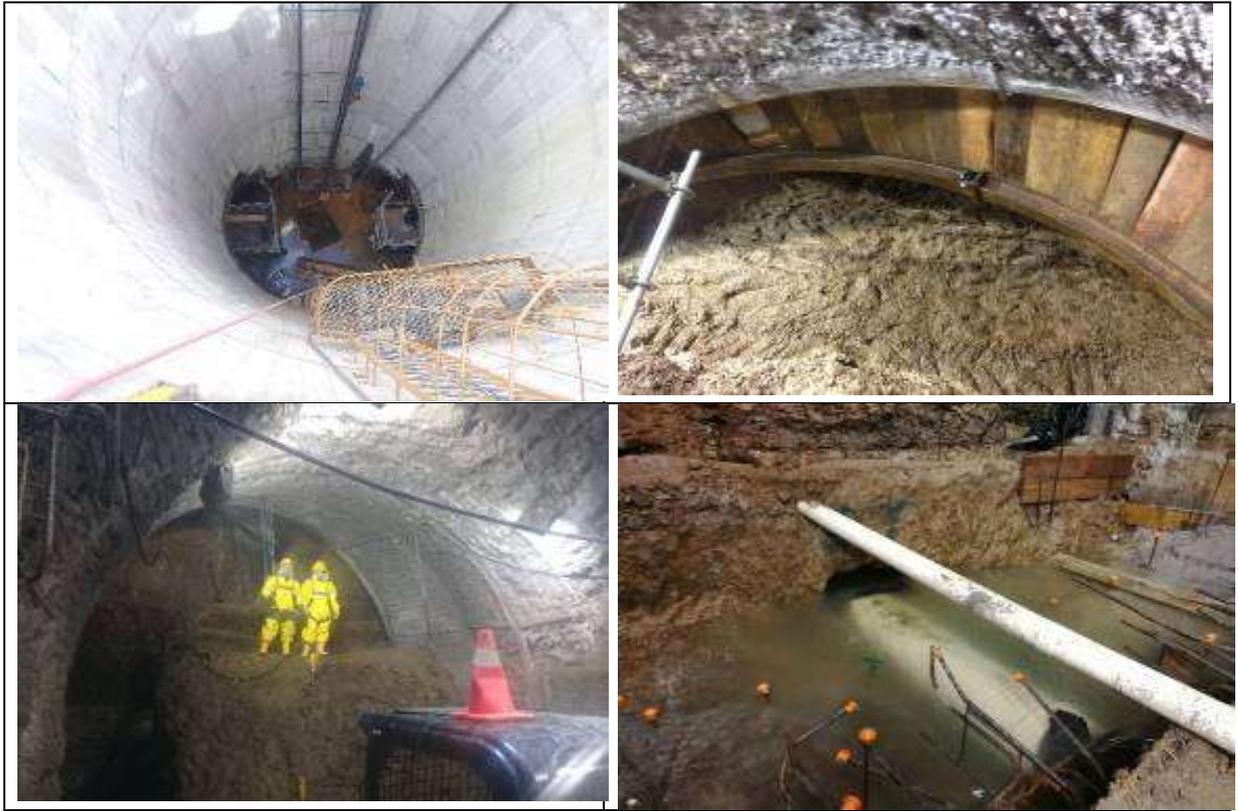
- **Pozo de ventilación 11 y Pozo de bombeo 10 (Av. Eloy Alfaro y Hungría)**

Concluido excavación, colocación de armadura y hormigonado todos los 15 anillos y losa de fondo. Se inició excavación de galería, se han colocado 9 cerchas en galería norte y sur.

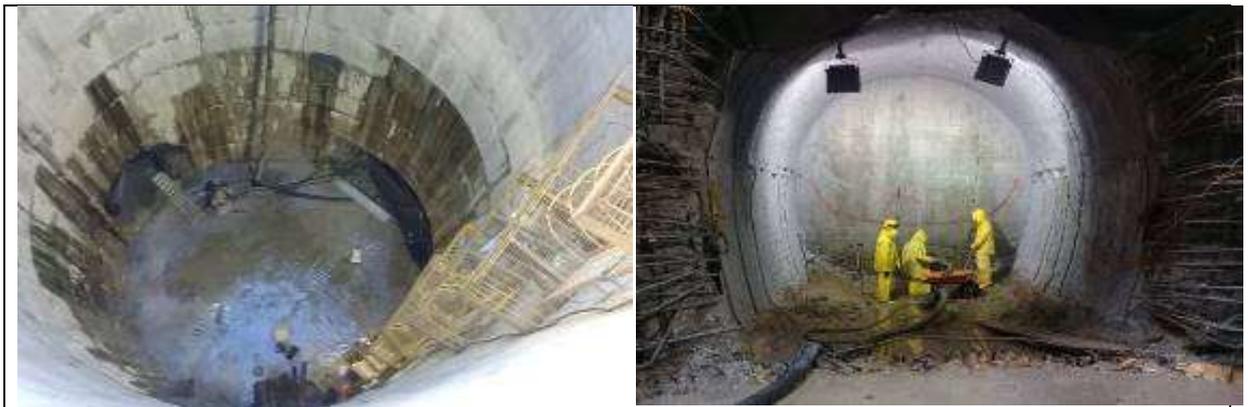
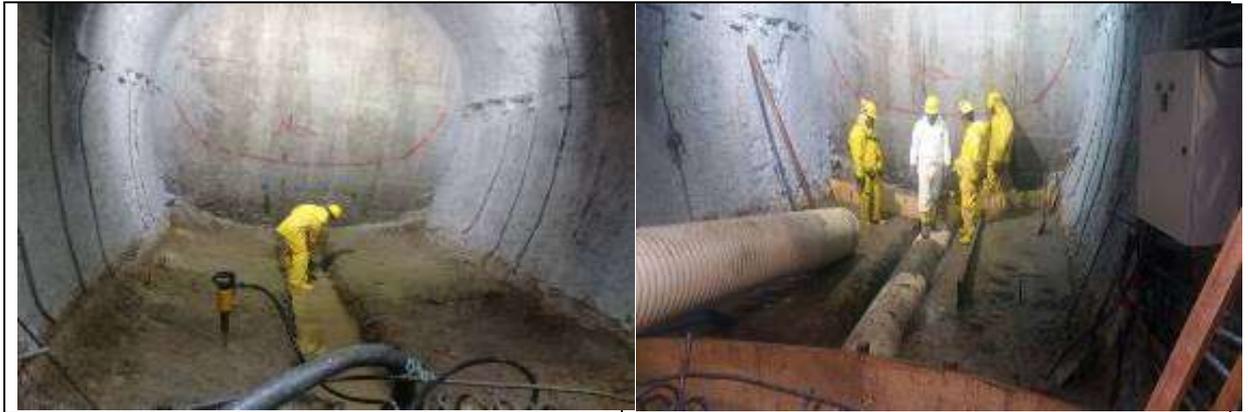
- **Salida de emergencia 12 y Pozo de Bombeo 11 (Parque La Carolina)**
Concluido excavación, colocación de armadura y hormigonado de todos los 18 anillos y losa de fondo. Se inició excavación de galería, se han colocado 9 cerchas en galería norte y sur.

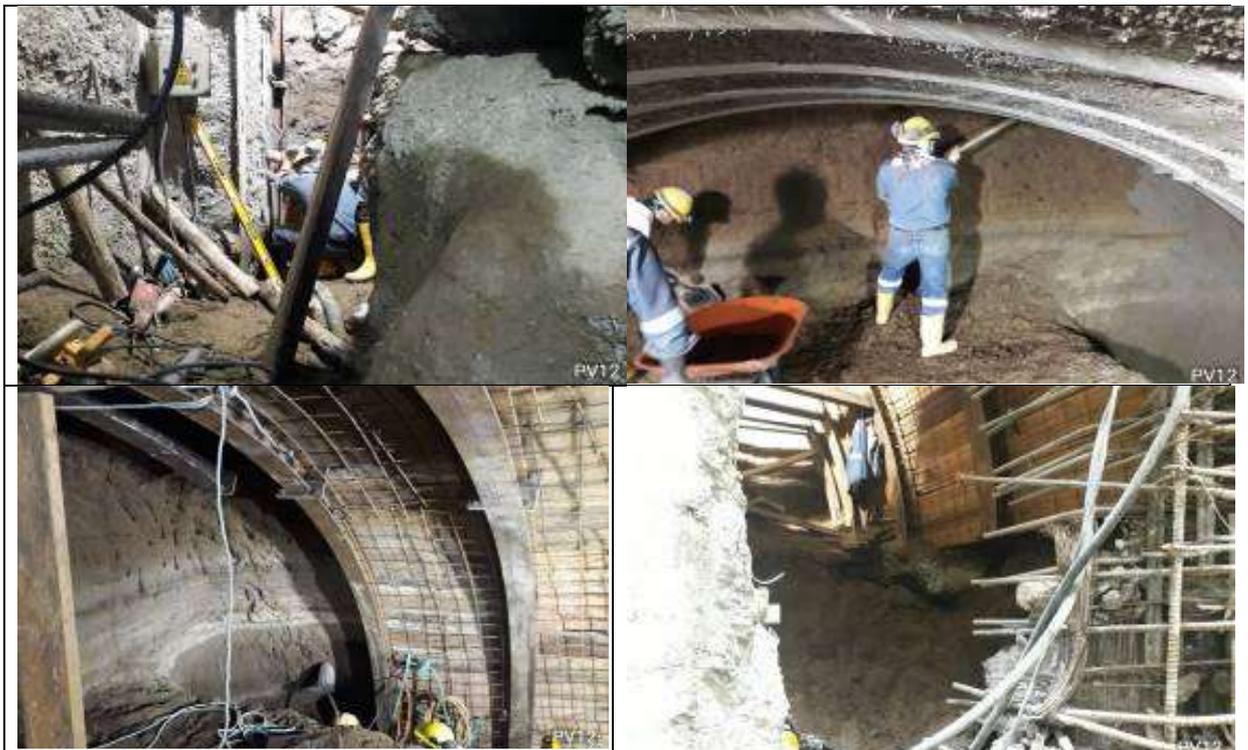
- **Pozo de ventilación 12 (Parque La Carolina, atrás de la tribuna de los Shyris)**
Concluido excavación, colocación de armadura y hormigonado todos los 13 anillos y losa de fondo. Se han colocado 12 cerchas en galería norte y 5 cerchas en galería sur.

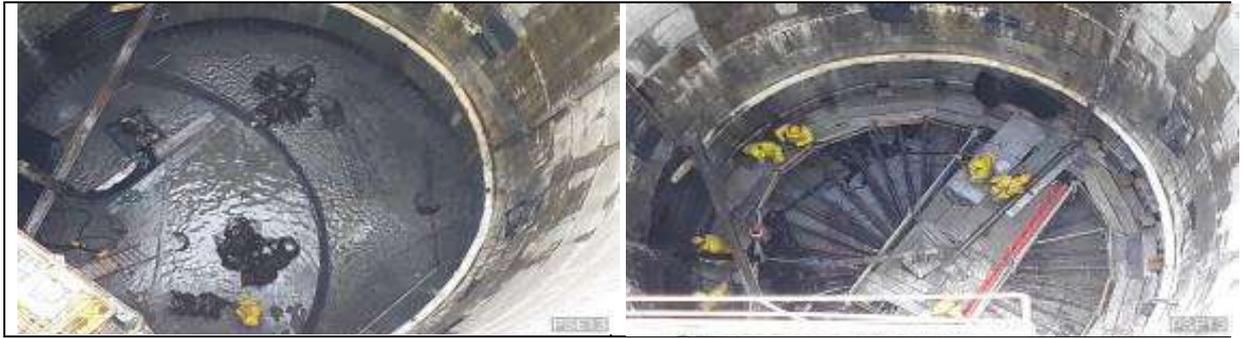
- **Salida de emergencia 13 y Pozo de Bombeo 12 (Japón y Pereira)**
Concluido excavación, colocación de armadura y hormigonado hasta el anillo 17 de un total de 18 anillos.

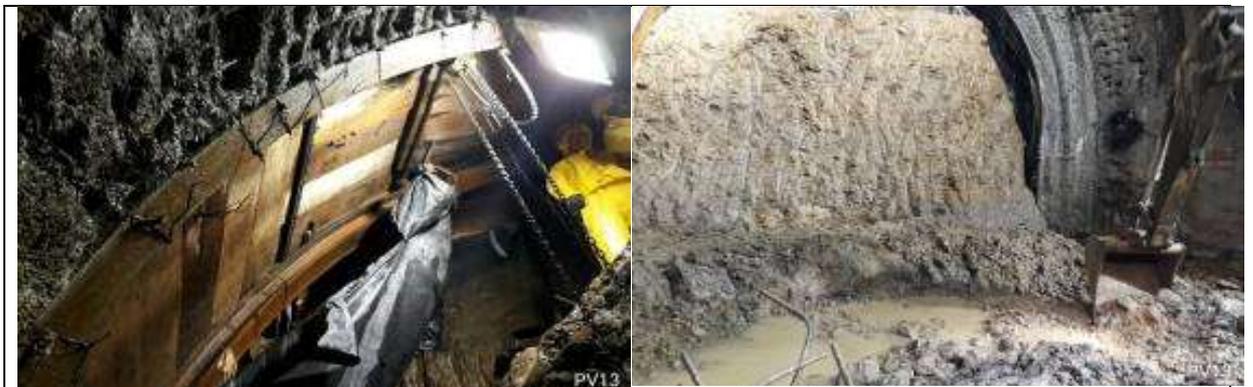
- **Pozo de ventilación 13 (Japón y Vicente Cárdenas)**

Concluido excavación, colocación de armadura y hormigonado todos los 14 anillos y losa de fondo. Se han colocado 3 cerchas en galería norte y 3 cerchas en galería sur.

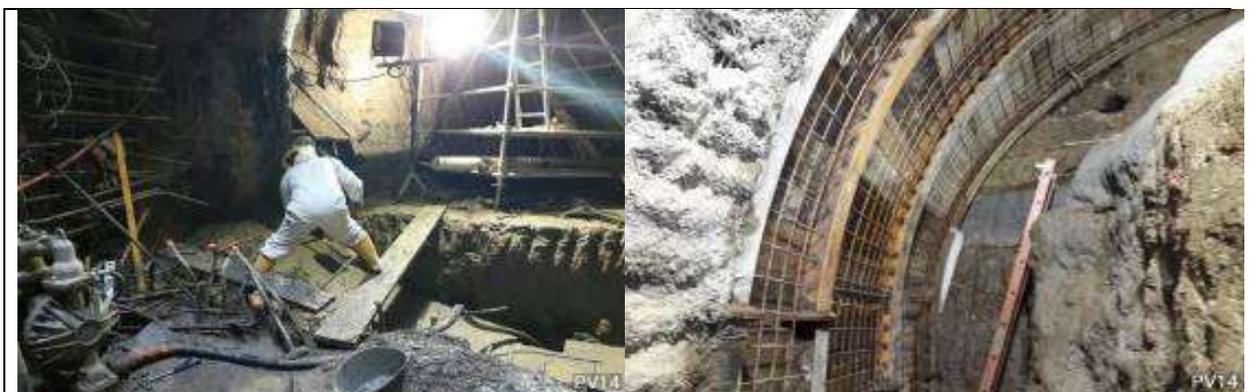
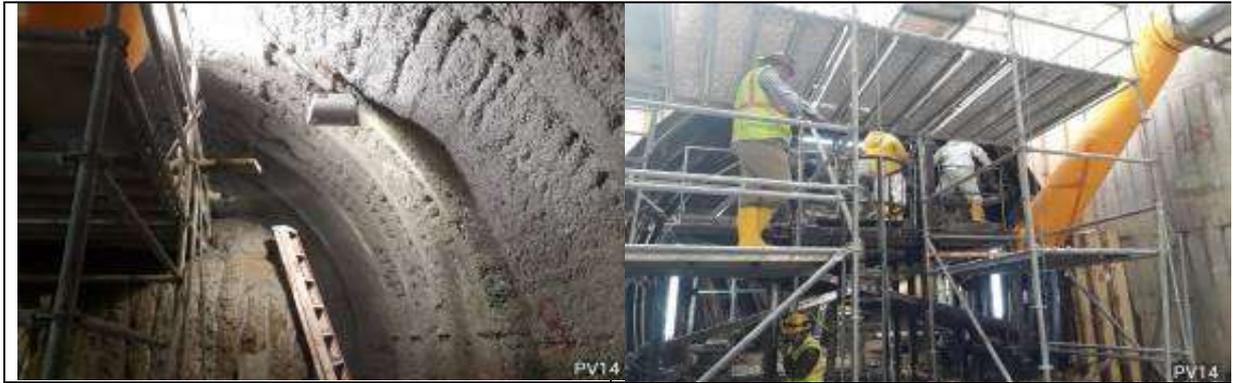
- **Pozo de ventilación 14 y pozo de bombeo 13 (Av. Amazonas entre Calles Río Coca y Barberis)**

Concluido excavación, colocación de armadura y hormigonado todos los 16 anillos. Se han colocado 6 cerchas en galería norte y se ejecutó el entronque; y se han colocado 4 cerchas en galería sur y se ejecutó el entronque.

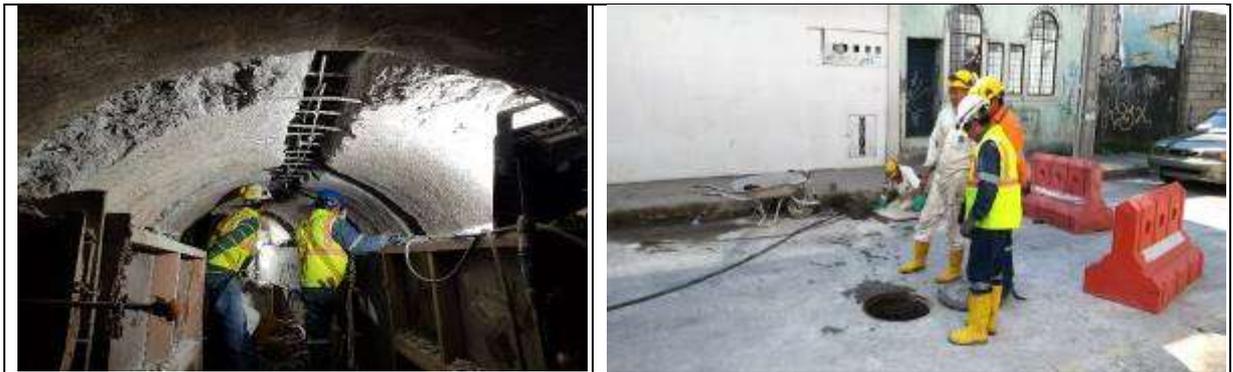
- ✓ *Variante del Colector Galte:* 100% de avance en la construcción de la galería y en la construcción de pozos. Concluido la demolición del colector antiguo en la zona de cruce de la tuneladora.
