Asunto: Señalización de tránsito en la intersección de la Av. 12 de Octubre y Av. Tarqui en acceso peatonal a Fundación Clínica Mosquera

INFORME TÉCNICO No. 15-GOM-DS

ASUNTO: Señalización de tránsito en la Av. 12 de Octubre y Tarqui
FECHA: 16 de enero de 2018
HOJA DE RUTA: TE-MAT-07067-17
GDOC-100525

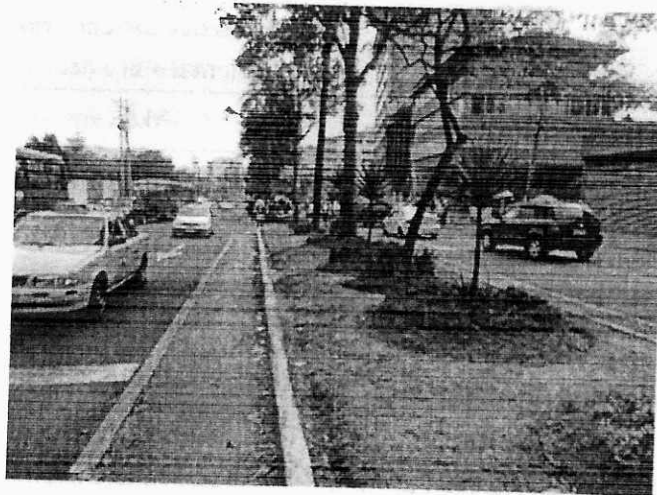
Foto 2.- Av. 12 de Octubre, toma desde la intersección con la Av. Tarqui, sentido sur – norte, al norte de la intersección, se observa la existencia de un parterre que permite al peatón en su cruce por la Av. 12 de Octubre tener un refugio de seguridad a mitad de calzada.

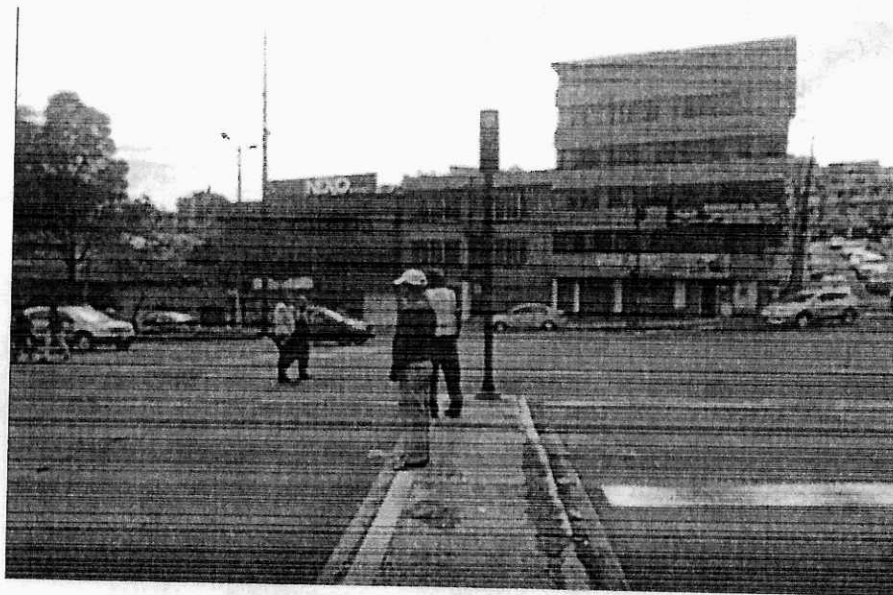
Foto 5.- Av. Tarqui, toma desde la intersección con la Av. 12 de Octubre, sentido oeste - este, en el que se observa un parterre central que permite tener a los transeúntes un refugio a la mitad de calzada y mejora la seguridad vial del cruce peatonal.

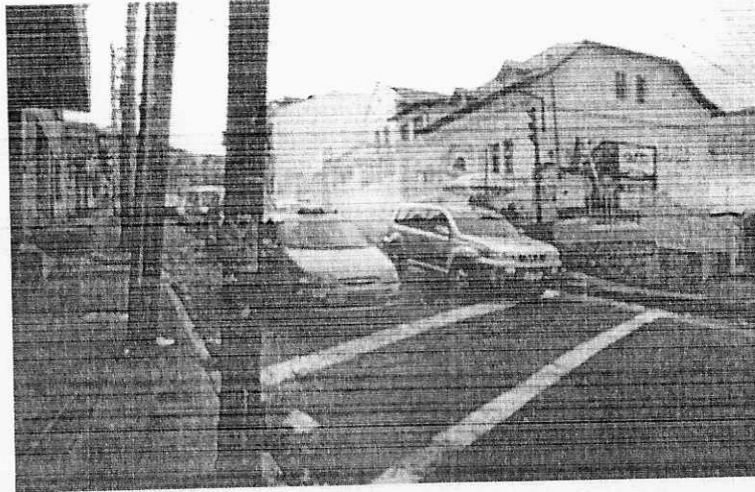
Foto 6.- Av. Tarqui, toma desde la intersección con la Av. 12 de Octubre, sentido oeste -este, en el lado este de la intersección, en este tramo la vía es de una sola dirección y con dos carriles de circulación.
