Asunto: Informe al que se refiere el Oficio No. 3068-CCR-DMQ

Asunto: Informe de evaluación de estructura del Panecillo

ASUNTO: Informe de evaluación de estructuras del Panecillo

INFORME TÉCNICO DE EMERGENCIA
Fechas de inspecciones: 10/12/2017

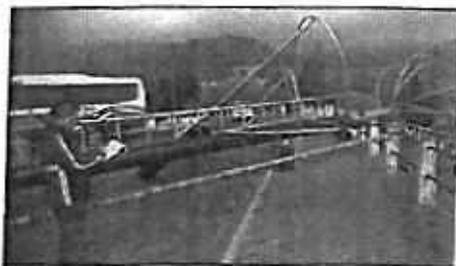
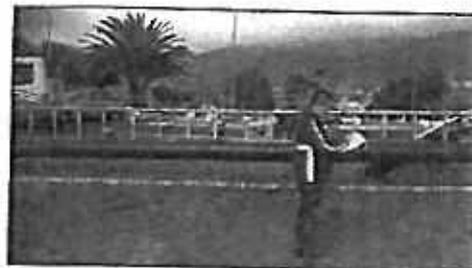
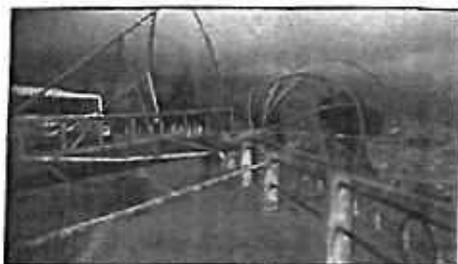
Foto 6.1 Recopilación de datos del evento adverso:

En el lugar del accidente se verifica que la estructura se encuentra cercada con cinta de peligro, se evidencia el barandal deformado debido a que soporto la caída de la estructura de "SAN JOSE", se establece contacto con el Sr. Rafael Quilumbaqui uno de los encargados en el ensamble e instalación del nacimiento gigante en el panecillo, quien comenta que los equipos de trabajo están establecidos y cada uno dispone de encargados para la ejecución de las actividades y que cada persona cuenta con la experiencia en la ejecución del trabajo.

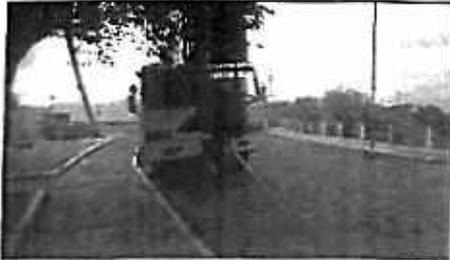
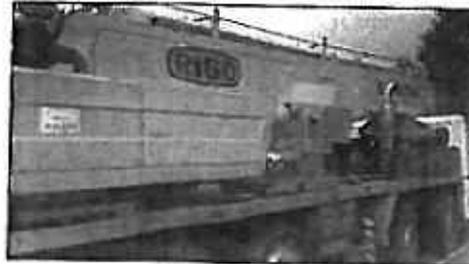
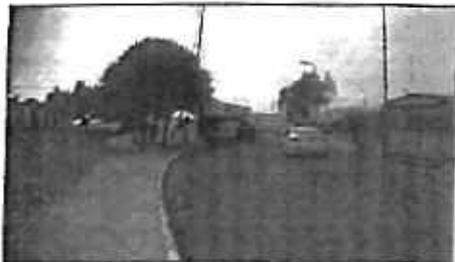
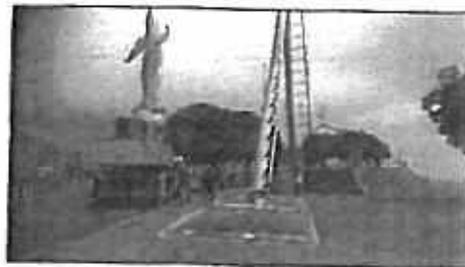
Foto 6.4 Equipo Pesado:

- Al momento del arribo del equipo de la Dirección Metropolitana de Gestión de Riesgos al lugar en donde se dio el evento adverso siniestro la estructura metálica fue delimitada con cinta de peligro, las grúas ya estaban siendo retiradas y las actividades e mantiene suspendidas.

- Realizar las actividades con presencia de personal de seguridad industrial quien les pueda realizar recomendaciones orientadas a la identificación del riesgo y su mitigación en las actividades.
- La grúa que realiza el izaje debe permanecer en el sitio levantando la estructura a la altura solicitada y de esta manera evitar el riesgo en la actividad.
- Todo el personal operativo debe contar con su respectivo equipo de protección individual (EPI) ya que esto es parte de la actividad.

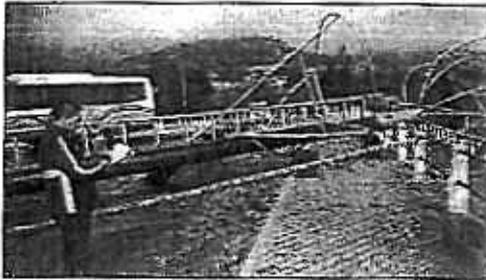
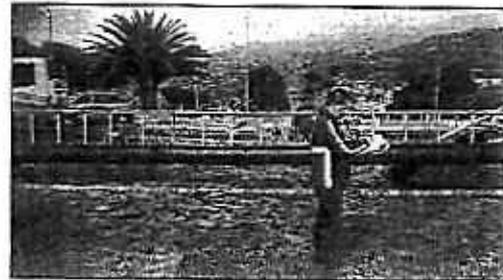
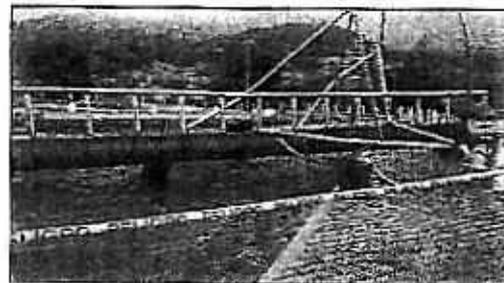
Foto 6.1 Recopilación de datos del evento adverso:

En el lugar del accidente se verifica que la estructura se encuentra cercada con cinta de peligro, se evidencia el barandal deformado debido a que soporto la caída de la estructura de "SAN JOSE", se establece contacto con el Sr. Rafael Quiumbaqui uno de los encargados en el ensamble e instalación del nacimiento gigante en el panecillo, quien comenta que los equipos de trabajo están establecidos y cada uno dispone de encargados para la ejecución de las actividades y que cada persona cuenta con la experiencia en la ejecución del trabajo.

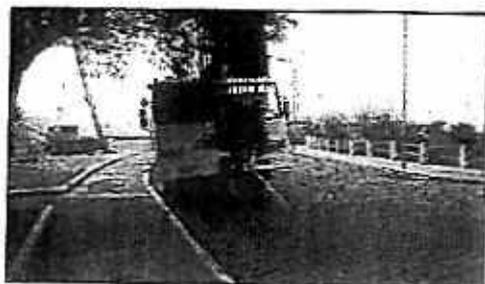
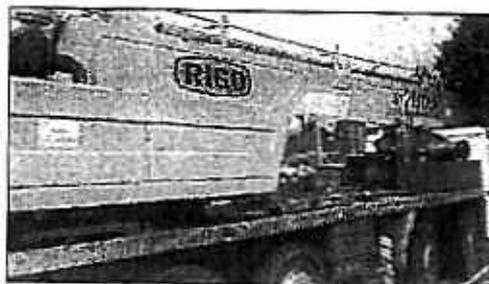
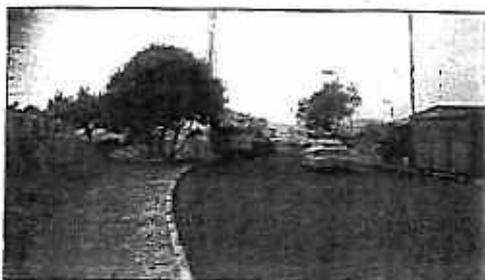
Foto 6.4 Equipo Pesado:

- Al momento del arribo del equipo de la Dirección Metropolitana de Gestión de Riesgos al lugar en donde se dio el evento adverso la estructura metálica fue delimitada con cinta de peligro, las grúas ya estaban siendo retiradas y las actividades e mantiene suspendidas.

- Realizar las actividades con presencia de personal de seguridad industrial quien les pueda realizar recomendaciones orientadas a la identificación del riesgo y su mitigación en las actividades.
- La grúa que realiza el izaje debe permanecer en el sitio levantando la estructura a la altura solicitada y de esta manera evitar el riesgo en la actividad.
- Todo el personal operativo debe contar con su respectivo equipo de protección individual (EPI) ya que esto es parte de la actividad.
