Asunto: Atención a la solicitud de información relacionada con la Ordenanza Metropolitana No. 352 "Plan Especial Bicentenario"

INFORME TÉCNICO

CONSTRUCCIÓN Y CONSOLIDACIÓN DEL PARQUE BICENTENARIO A PARTIR DE LA ORDENANZA METROPOLITANA No. 352

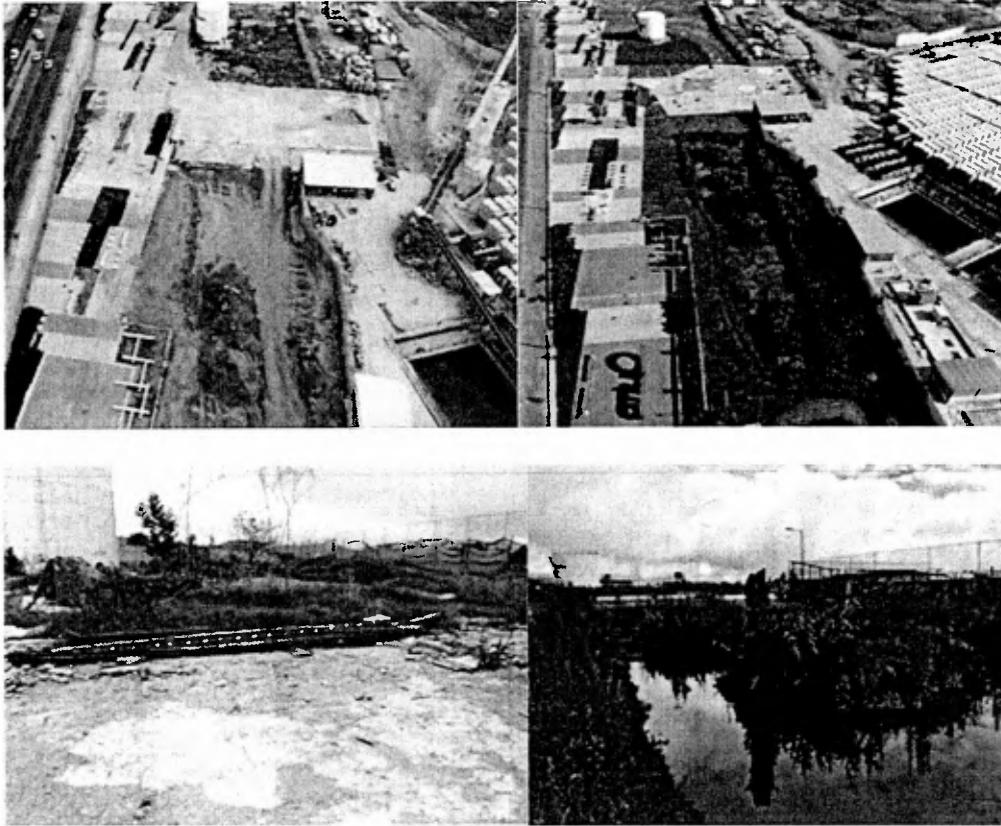
Imagen 4. Humedal Urbano Bulevar Amazonas

- Dos piletas ornamentales
- Conformación de un humedal urbano
- Conformación de un Jardín de especies endémicas de la ciudad
- Tres intervenciones de arte urbano: Máquinas de crossfit, adecuación de un vistoso mural en el cilindro Ecuafuel
- Conformación de la pista de automodelismo de la ciudad.
- Área de Calistenia
- Jardín de Colibríes
- Zona de juegos infantiles
- Áreas de Siembra
- Cerca de un kilómetro de caminería con mobiliario y arbolado urbano.

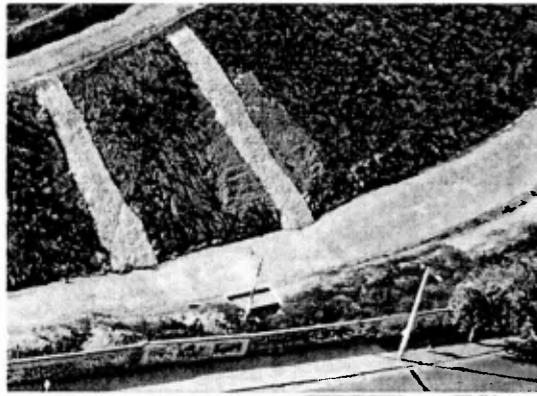
Imagen 6: Canalización calle Tufiño

- 4) **Obras de canalización y drenaje de la calle Luis Tufiño:** Con la finalidad de evitar la acumulación de residuos de material sobre la vía, en la cabecera norte del parque Bicentenario, se realizaron trabajos de canalización de aguas de escorrentía, conformación de cunetas de coronación y drenaje de la Av. Luis Tufiño, estos trabajos se coordinaron con la EPMAPS.

La intervención permitió terminar con un proceso superficial que llevaba toda el agua acumulada en la vía de servicio del antiguo aeropuerto directamente y de forma superficial a la Av. Tufiño; el agua se canaliza a través de la caja de revisión construida por EPMMOP, y es transportada hacia el sistema de alcantarillado de la ciudad.

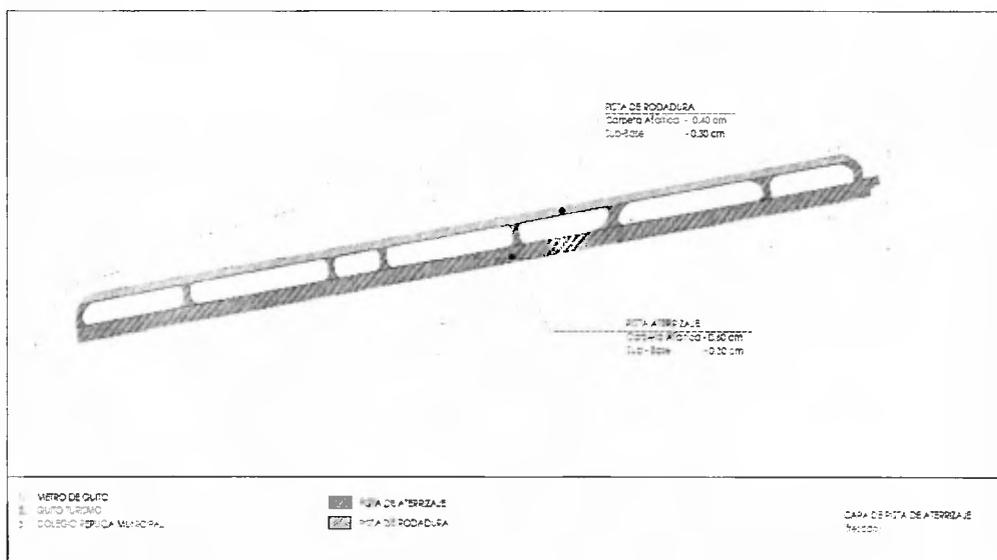
Imagen 7. Sección original de pista del antiguo aeropuerto Mariscal Sucre

El parque Bicentenario en su proceso de consolidación presenta el enorme reto del retiro y reciclaje de la carpeta asfáltica de la pista de aterrizaje y de rodadura, que correspondía a la pista del antiguo aeropuerto de Quito.

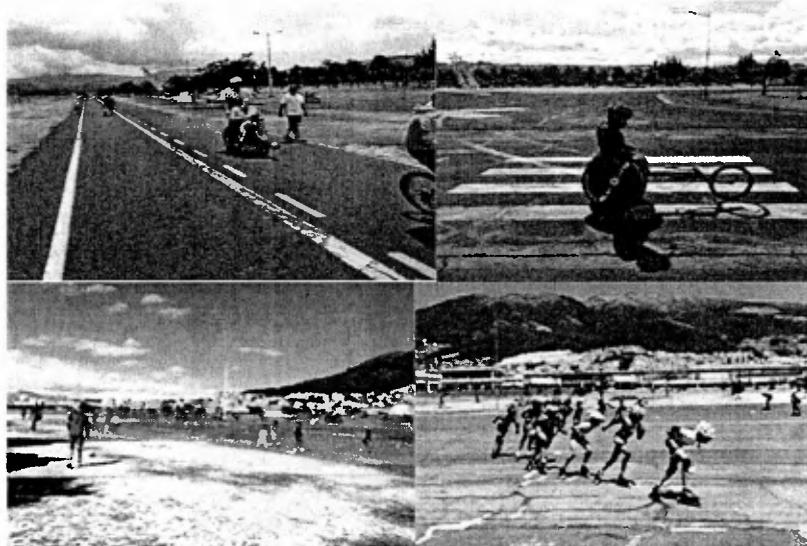
Imagen 10. Esquema de las principales actividades desarrolladas en el Parque Bicentenario (año 2017)

En la siguiente imagen, se evidencia los usos actuales del parque Bicentenario que se han puesto en consideración de la STHV para la revisión del plan parcial del parque, marcando nuevos “puntos referenciales”.

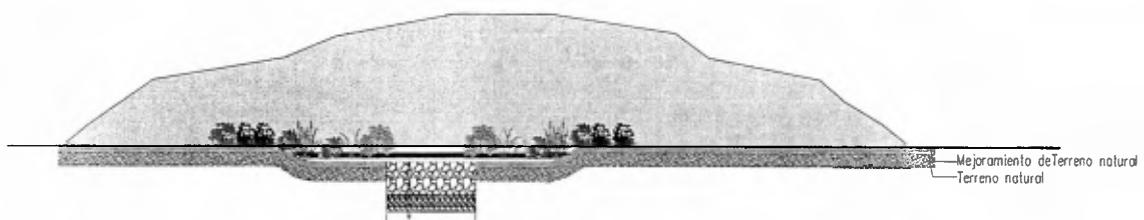
Imagen 11. Corte sección de relieve tipo

La creación de los relieves conforma áreas propensas para el incremento de la biomasa del parque, en la imagen No. 11, se muestra un corte de sección tipo, no se coloca el sustrato, sin antes retirar la carpeta asfáltica de la base.

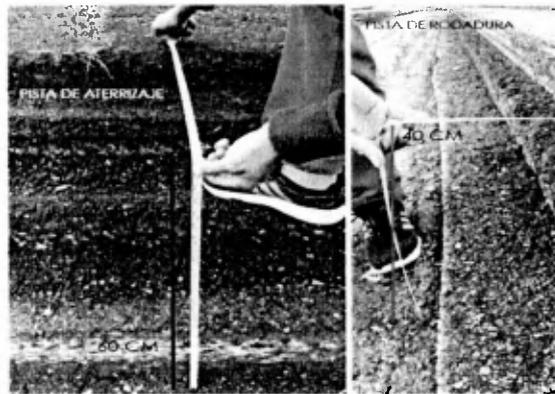
Imagen 8. Sección original de pista del antiguo aeropuerto Mariscal Sucre

A diferencia del trabajo regular de retiro de la carpeta asfáltica de una vía, el Bicentenario, en sus segmentos de pista presenta capas de asfalto de hasta 60 cm de espesor, las cuales se complementan con un suelo mejorado de subbase de hasta 100 cm de profundidad, por lo que, su retiro pista ha demandado un proceso operativo complejo.

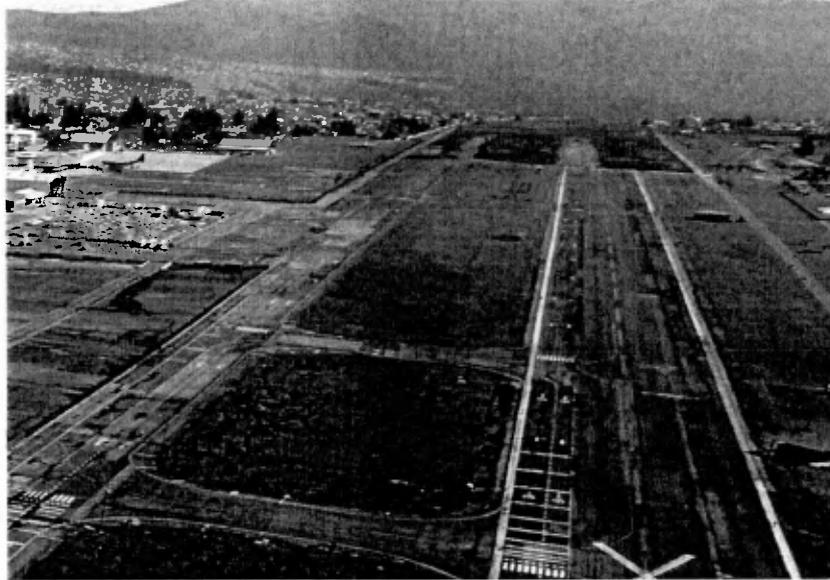
Imagen 12. Límite de intervención zona norte del p. Bicentenario

- **Fase I:** sector norte del parque, en la imagen No. 12 se visualiza el límite de la intervención de esta fase, evidenciando el reemplazo de pista por superficie permeable, con las consideraciones técnicas respectivas como son: Infraestructura hidráulica, infraestructura de pista que será utilizada por los usuarios una vez que se entregue el área, concepto de maximización de uso de

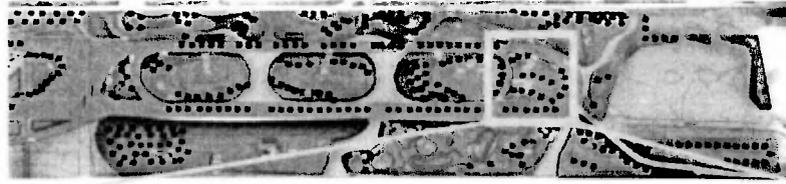
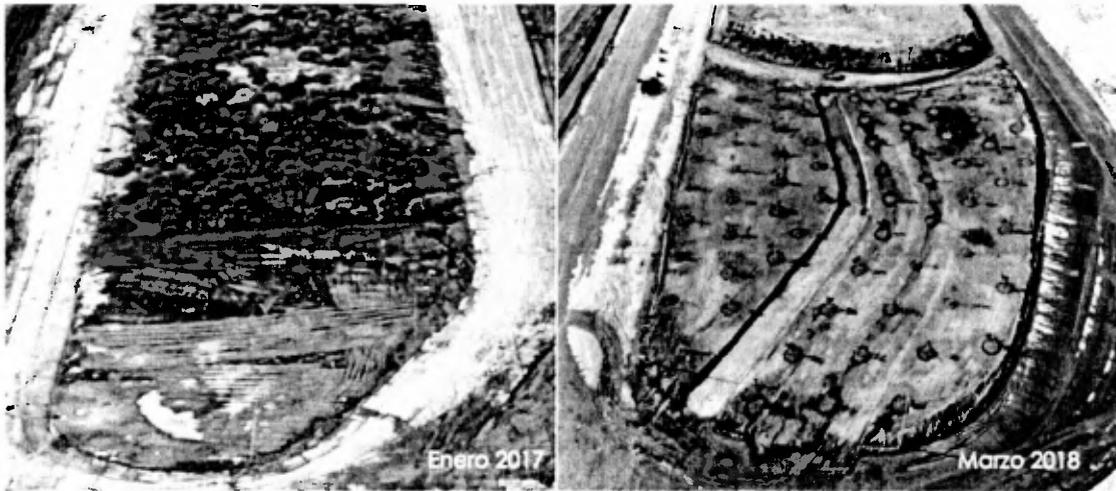
Imagen 14 Parque Bicentenario fase norte / enero 2017- enero 2018 / Proceso de arbolado

Adicionalmente, en esta fase, se han sido adecuando la consolidación de los relieves a través de vegetación. Ver imagen No. 14.

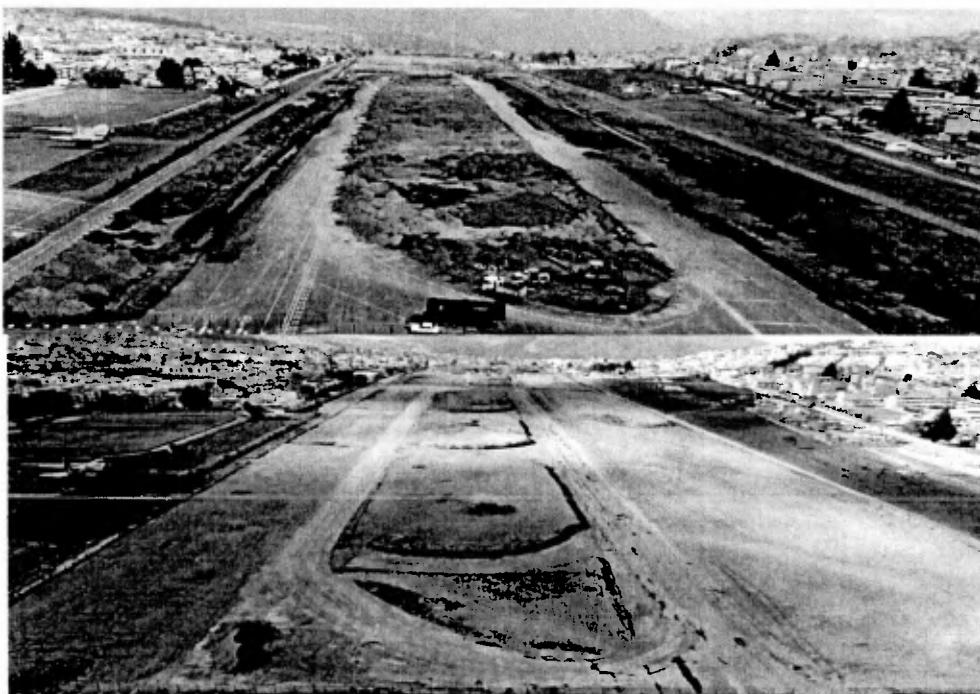
Imagen 15. Parque Bicentenario Fase Norte. enero 2017- enero 2018

La Imagen No. 15, presenta el esquema de trabajo EPMMOP – EPMMQ, que integra el concepto del parque en temas ecológicos, y también en temas de conectividad peatonal.

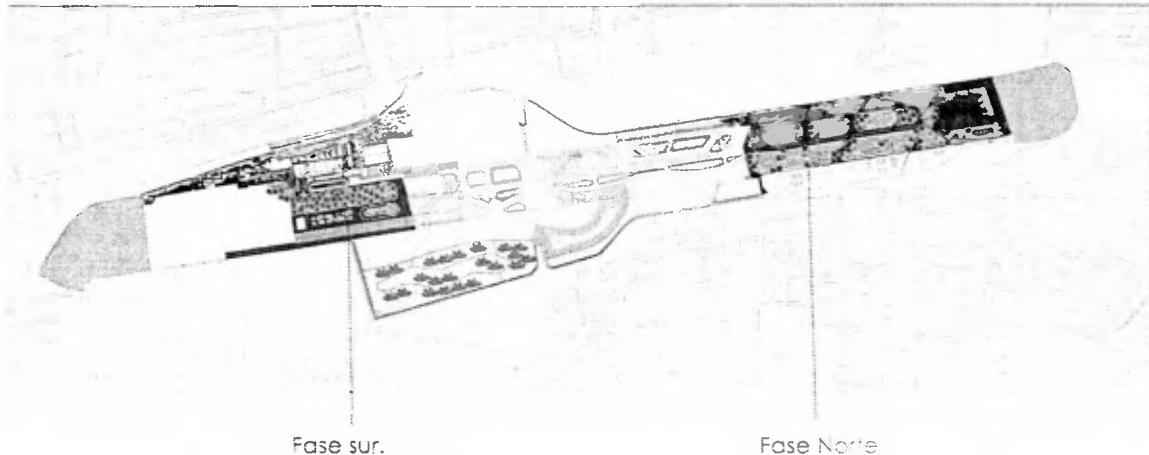
Imagen 16. Fases de intervención. Parque Bicentenario

- **Fase II:** sector sur del parque, en la imagen No. 16, se visualiza el límite de la intervención de esta fase, la cual contempla la construcción de: pista de actividades lúdicas, Plaza de Centro de Convenciones Quito, juegos para movilidad sostenible, plazas y arborización, parqueadero principal, pista prioridad sillas de ruedas y arborización, áreas de patinaje.

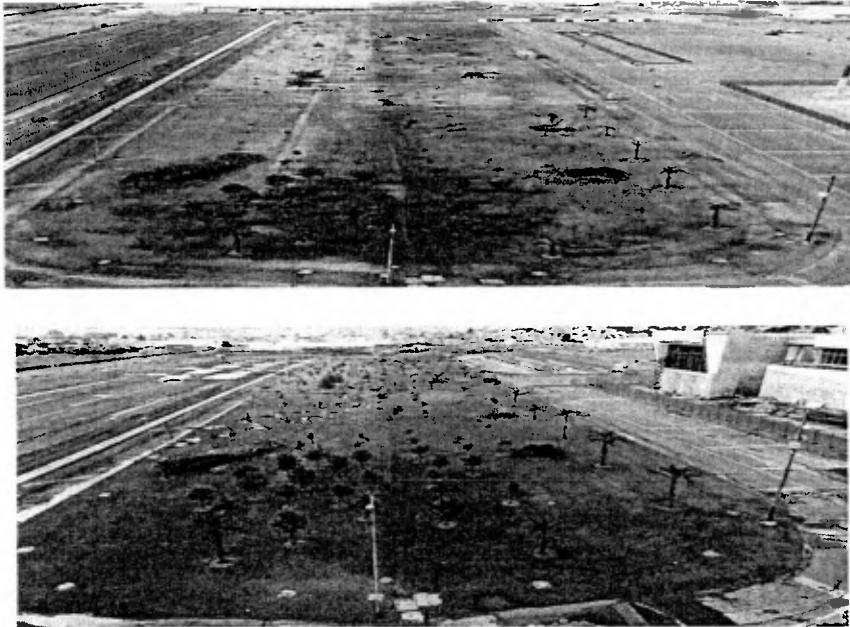
Imagen 17. Estado original y actual arbolado del parque Bicentenario

En cumplimiento con el concepto y objetivos específicos de la Ordenanza Metropolitana No. 352, se han sembrado 7.999 individuos vegetales sembrados en diferentes áreas del parque Bicentenario, con una inversión aproximada de 131.934,89 USD., conforme al siguiente detalle:

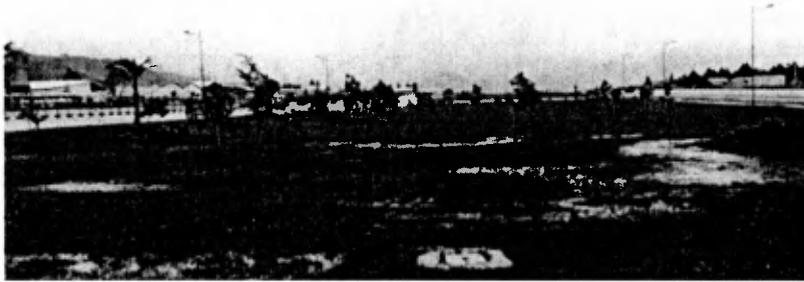
Imagen 18. sector de parque con lluvia (área de césped)

En la visión de ciudades sostenibles, la EPMMOP, ha desarrollado el proyecto de aprovechamiento de agua de la escorrentía ocasionado por las lluvias. Es así que los diferentes sectores del parque buscan en todo sentido ser permeables, buscando “incentivos” para infiltración del agua de lluvia, para lo cual se procedió de manera controlada retirar las superficies impermeables del parque como la pista, elementos de hormigón, estructuras antiguas, etc.

A través de movimientos controlados y topografía, además, se ha realizado trabajos de captación de la escorrentía proveniente de las pendientes, disminuyendo los procesos erosivos y la velocidad de movimiento del agua hacia las alcantarillas, es así que el diseño del parque gira alrededor de esta meta, con la aplicación de estrategias como:

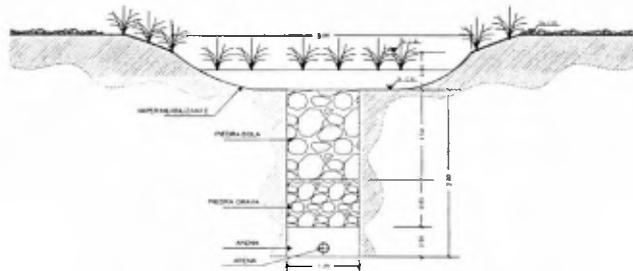
Imagen 20. Esquema: construcción. Fuente: Diseño EPMMOP

En el siguiente gráfico se presenta un esquema de construcción con elementos que permiten un drenaje lento en comparación del drenaje forzado a las infraestructuras de alcantarillado, por medio del uso de piedra granular gruesa para que el secado sea paulatino y el agua se mantenga en sitio por más tiempo. Esto cumple con el objetivo de conservar el agua en el parque el mayor tiempo posible.

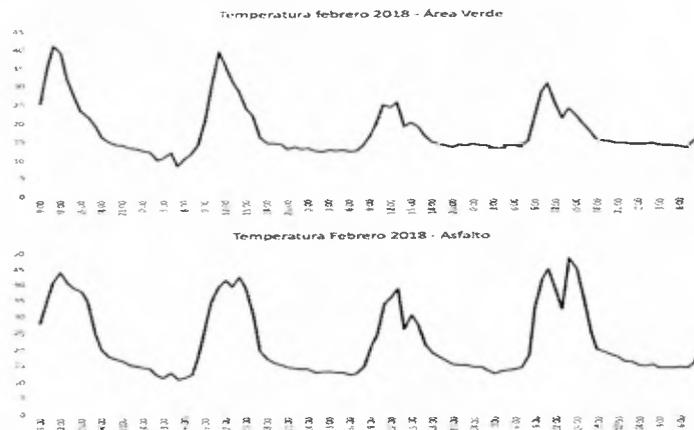
Gráfica 1: Temperaturas del Parque Bicentenario. Pista de Aterrizaje y zona verde

9) Proyecto Bicentenario una solución para islas de calor: El efecto urbano conocido como “Isla de Calor”, representa uno de los principales problemas de las ciudades modernas. Este efecto se da por el calentamiento de los suelos “duros”, o impermeable, en el caso del parque Bicentenario este efecto es extremadamente notorio por la presencia de la pista de despegue y aterrizaje de aviones durante el tiempo que operó el aeropuerto. Si bien es cierto hoy en día representa uno de los mayores atractivos para el desarrollo de actividades deportivas.

Por lo expuesto, el proyecto solución para islas de calor, ha permitido retirar de forma controlada una parte de la pista del parque (fresando el material a ser utilizado en obras de infraestructura vial), reduciendo significativamente la temperatura en varios sectores del mismo.

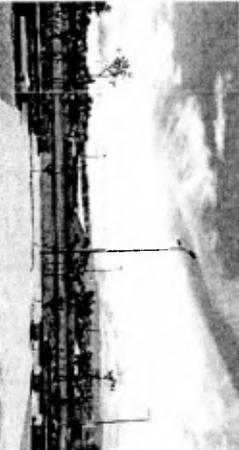
No. Predio	Nombre	Regulado Ambientalmente por	Empresa Responsable	Observación ambiental	Estado Actual	Registro Fotográfico
14	AMERICAN AIRLANES	GAD PICHINCHA	EPMMP	La EPMMP, presentó a la Autoridad Ambiental el informe ambiental de cumplimiento de las actividades de desmontaje y derrocamiento de las instalaciones.	del Boulevard Amazonas

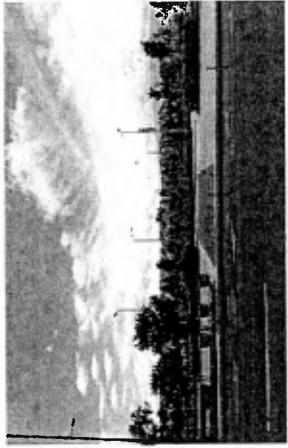
No. Predio	Nombre	Regulado Ambientalmente por	Empresa Responsable	Observación ambiental	Estado Actual	Registro Fotográfico
17	SERVIPALLET	Secretaría de Ambiente	EPMMOP	<p>El informe ambiental anexo al Acta de Entrega Recepción, establece que se cumplió con el Plan de Cierre y Abandono.</p> <p>La EPMMOP, presentó a la Autoridad Ambiental el informe de cumplimiento de las actividades de desmontaje y derrocamiento de la instalación.</p>	<p>La EPMMOP finalizó el desmontaje y derrocamiento de la instalación y actualmente el área forma parte del Boulevard Amazonas</p>

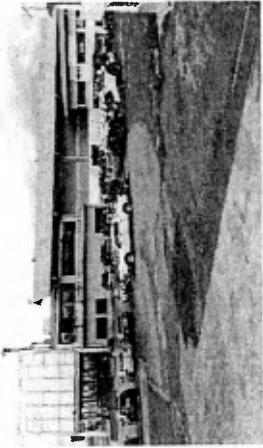
No. Predio	Nombre	Regulado Ambientalmente por	Empresa Responsable	Observación ambiental	Estado Actual	Registro Fotográfico
23	EDIFICIO DE COMPAÑIAS AEREAS	GAD PICHINCHA	Quito Turismo	El cierre ambiental de las actividades ejecutadas por la operación del Antiguo Aeropuerto se encuentra a cargo de EPMSA	Sin Ocupación

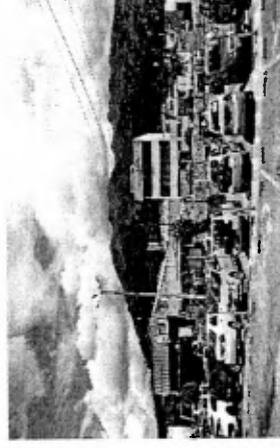
25	TERMINAL ARRIBO INTERNACIONAL	GAD PICHINCHA	Quito Turismo		Ocupado

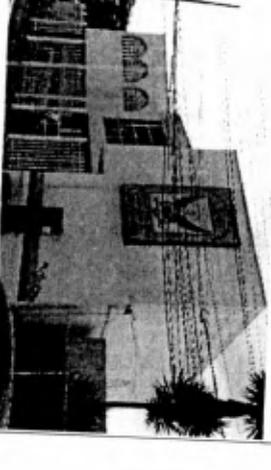
29	UNIDAD DE VIGILANCIA AEROPUERTO	Sin regularización ambiental	Policía Nacional	N/A	Ocupado por Policía UPC

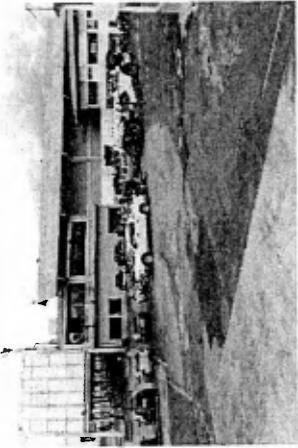
No. Predio	Nombre	Regulado Ambientalmente por	Empresa Responsable	Observación ambiental	Estado Actual	Registro Fotográfico
30	EMSA OFICINAS	GAD PICHINCHA	Quito Turismo	N/A	GAPEV – AMT Fiscalización

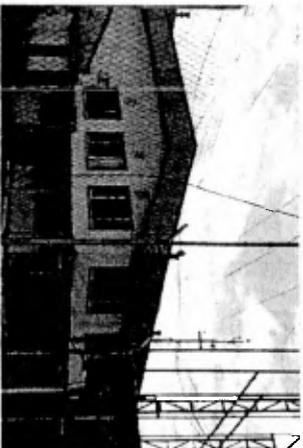
No. Predio	Nombre	Regulado Ambientalmente por	Empresa Responsable	Observación ambiental	Estado Actual	Registro Fotográfico
				<p><i> cubeto, caracterización de suelos y en caso que amerite remediación ambiental del sitio". Actualmente el generador no ha sido retirado.</i></p>		
36	BANCO DEL PICHINCHA	GAD PICHINCHA	EPMMP	<p>El área fue recibida por la EPMMP mediante acta de entrega recepción; el informe ambiental elaborado por EPMSA, indica que no se presentan pasivos ambientales.</p>	Sin Ocupación	
37	CAE-SENAE OFICINAS	No fue requerido	EPMMP	<p>En el Informe Ambiental adjunto al acta de Entrega Recepción se establece que "La Secretaría de Ambiente definió de acuerdo Oficio No 1988 con fecha 22 de marzo del 2012, en base a la Resolución 001-DMA-2007 que las actividades desarrolladas por Aduana no requiere certificación ambiental"</p>	Sin ocupación

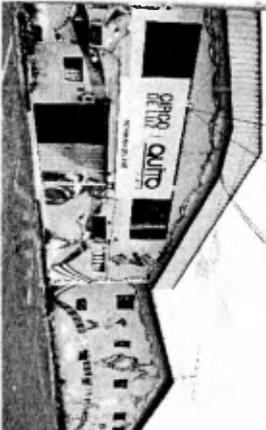
No. Predio	Nombre	Regulado Ambientalmente por	Empresa Responsable	Observación ambiental	Estado Actual	Registro Fotográfico
42	AEROGAL MANTENIMIENTO	Secretaría de Ambiente	Patronato Municipal	El informe ambiental anexo al Acta de Entrega Recepción, establece que se cumplió con el Plan de Cierre y Abandono.	Circo Social

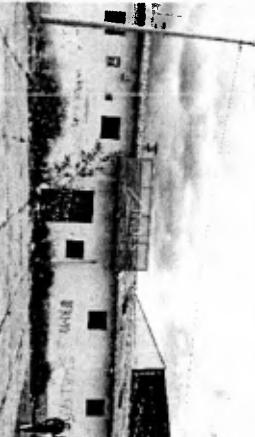
43	ANDES	Secretaría de Ambiente	EPM-MOP	El informe ambiental anexo al Acta de Entrega Recepción, establece que se cumplió con el Plan de Cierre y Abandono.	Entregado para el proyecto: Taller de Arte Público

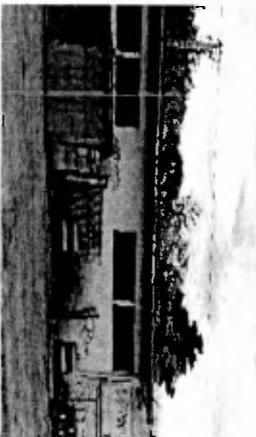
44	GATE GOURMET	N/A	EPMHV	N/A	Sin Ocupación

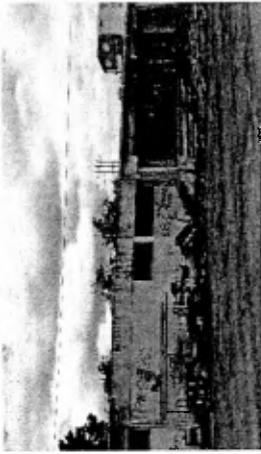
No. Predio	Nombre	Regulado Ambientalmente por	Empresa Responsable	Observación ambiental	Estado Actual	Registro Fotográfico
45	DELVI	N/A	EPMHV/ EPMMP	N/A	Se está realizando la adecuación del área para uso de la EPMMP

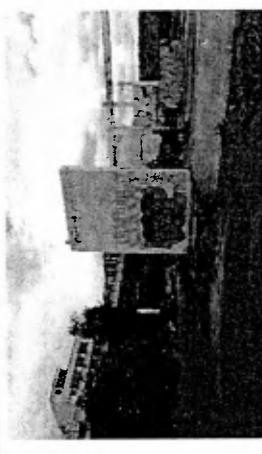
46	INCINERADOR	Dirección Provincial de Ambiente Pichincha	EPMMP	Conforme el informe ambiental anexo al Acta de Entrega Recepción, la EPMMP debe continuar con todas las actividades establecidas en el plan de cierre y abandono y remediación ambiental del área.	La Dirección de Logística de la EPMMP, ha dispuesto en el sitio estructuras para la rehabilitación de puentes

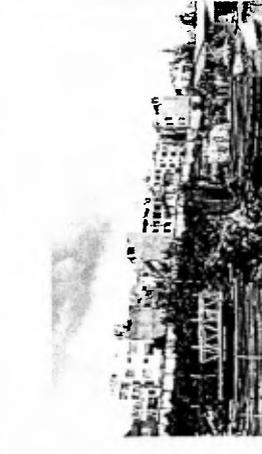
47	SIMULADOR DE INCENDIOS	GAD PICHINCHA	EPMMP	El cierre ambiental de las actividades ejecutadas por la operación del Antiguo Aeropuerto se encuentra a cargo de EPMSA	GAPEV ocupa e sitio para almacenamiento de elementos de parques en desuso.

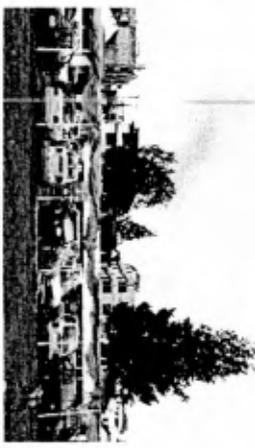
No. Predio	Nombre	Regulado por	Empresa Responsable	Observación ambiental	Estado Actual	Registro Fotográfico
48	MANTENIMIENTO QUIPORT	GAD PICHINCHA	AMT	La regularización y seguimiento ambiental es de responsabilidad de la AMT	Entregado a la Agencia Metropolitana de Tránsito para la creación de un patio de retención vehicular

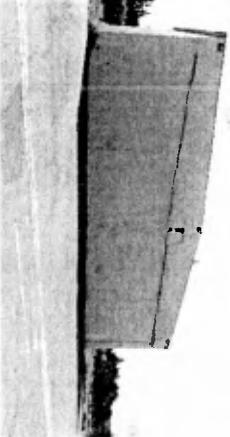
56	HANGAR BANCO PICHINCHA	GAD PICHINCHA	EPMMOP	El predio fue recibido por la EPMMOP mediante acta de entrega recepción; el informe ambiental elaborado por EPMSA, indica que el área no presenta pasivos ambientales y el operador cumplió con el plan de abandono.	Espacio ocupado por la GOM - EPMMOP
