Asunto: Atención a denuncia sobre "Camal Metropolitano"

INFORME TÉCNICO NO. 13-GCA-FIS-18

Nombre	EMPRESA PÚBLICA METROPOLITANA DE RASTRO EMRAQ-EP
Razón social	EMPRESA PÚBLICA METROPOLITANA DE RASTRO EMRAQ-EP
RUC	1768157280001
Representante Legal	Mauro Flores Mendoza Álvaro
Dirección/ teléfono	Calles Camilo Orejuela S/N y General Ángel Isaac Chiriboga./ Barrio Turubamba de Monjas
Parroquia	Guamaní
Regularización Ambiental	No cuenta
Tipo de permiso Ambiental Según SUIA	Según la página web del Ministerio del Ambiente para la actividad, Servicios De Faenamiento De Todo Tipo De Ganado Para Consumo Humano es Licencia Ambiental
Magnitud de impacto y riesgo ambiental según Acuerdo Ministerial 061, con base en el tipo de permiso ambiental establecido por el SUIA	Según Ordenanza Metropolitana 138 corresponde Impacto Ambiental Alto.
Actividad Productiva	Servicios De Faenamiento De Todo Tipo De Ganado Para Consumo Humano.

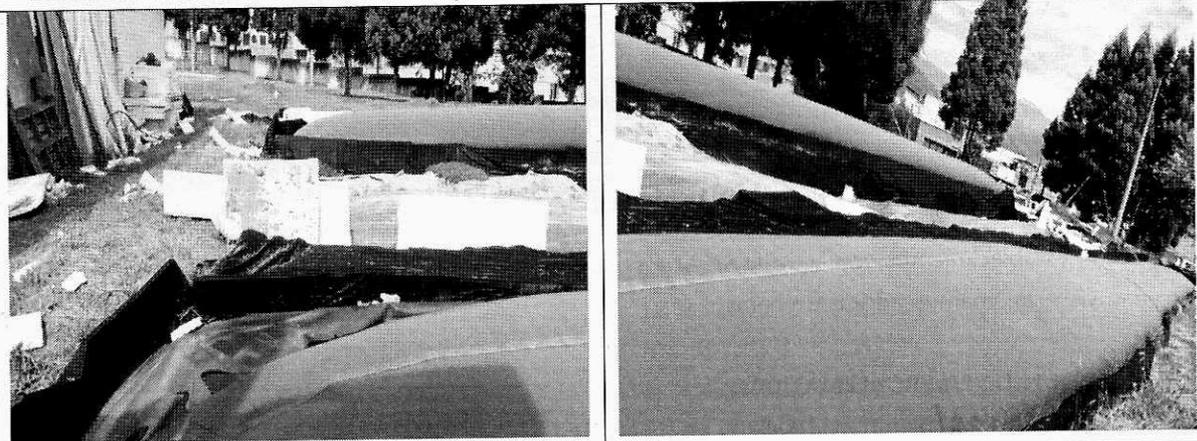
1. Se perciben olores provenientes del área del predio de la Empresa de rastro, donde se han construido 4 biodigestores. Los olores generados por los biodigestores en condición de abandono, se difunden permanentemente a la población aledaña. Se realizaron entrevistas tanto a la Ing. Grace Jácome como a los moradores del barrio Urbanización Municipal Turubamba de Monjas en donde se recopila la siguiente información:

- En las visitas realizadas (03 y 09 de enero de 2018) por la Secretaría de Ambiente a esta Área, se observa el uso de materiales y las conexiones realizadas para los procesos de obtención de biogás, totalmente anti técnicas y sin considerar diseño alguno.

Foto 1 y 2: Estado actual de biodigestores construidos por INER.

- Se recomienda elaborar un Plan emergente de cierre y abandono por parte del constructor de los biodigestores que evidentemente no están en funcionamiento y los gases residuales son evacuados naturalmente hacia el exterior debido a que no existe personal operativo que los controle.

- 9.1.5 En las visitas realizadas (03 y 09 de enero de 2018) por la Secretaría de Ambiente al área de biodigestores, se observa: **a)** Uso de materiales, conexiones realizadas para los procesos de obtención del biogás, totalmente anti técnicas y sin considerar diseño alguno, por lo que se recomienda elaborar un Plan Emergente de cierre y abandono por parte del constructor de los biodigestores que evidentemente no están en funcionamiento. **b)** Los gases residuales que son evacuados naturalmente hacia el exterior deben tener los debidos controles de salida previo el

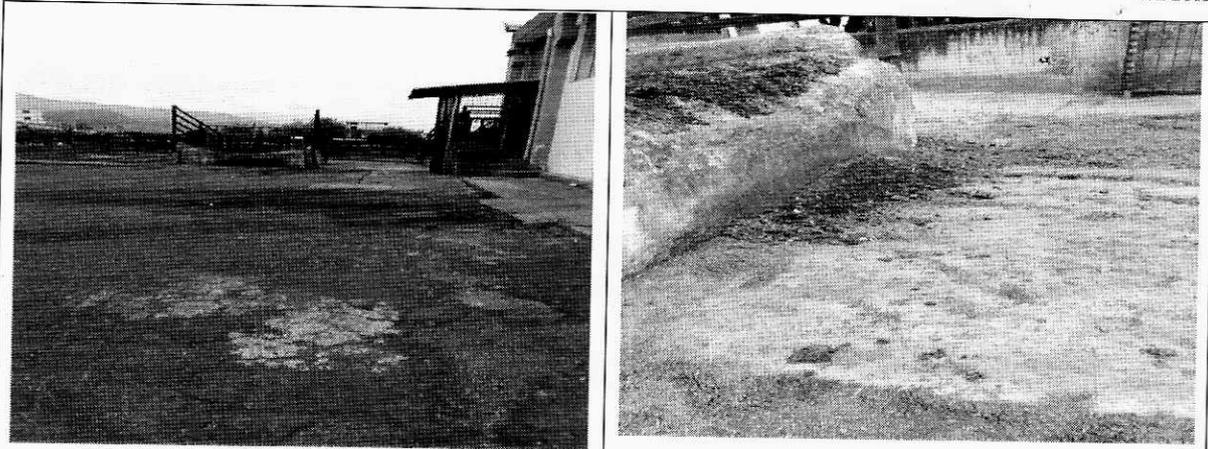
- Parqueaderos de entrega de animales vivos a corrales, se observa material disperso de

excrementos de ganado mezclados con cáscara de arroz o aserrín, lo que se evidencia por la precepción de olores en el área abierta.

Foto 3 y 4: Patios de recepción de ganado con residuos característicos.

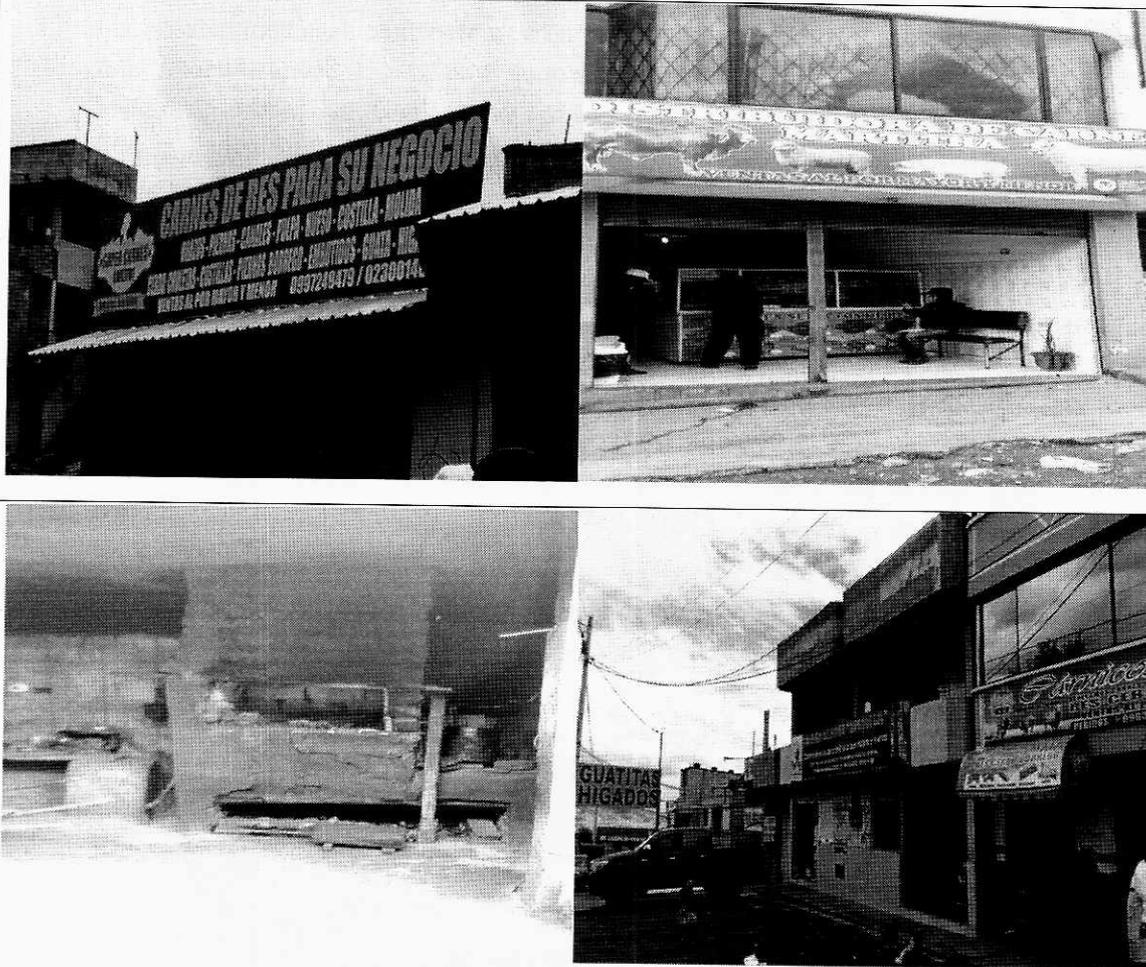
3. Se realiza una entrevista a moradores del Barrio Turubamba de Monjas II, y los moradores indican que, además del "Camal" existen locales donde el personal que recibe algunos residuos relacionados durante el faenamiento de animales, como son cabezas y patas, los colocan en las calles para que "desagüen" y luego son transportados a otro lugar, también se observa la existencia de negocios relacionados con la carne como son tercenas, centros de abastecimiento de carne al por mayor y menor de diferentes animales que son faenados en la empresa de Rastro, se incluye a las chamuscadoras de patas por la presencia de chimeneas en el barrio.

Foto 5 a 8: Establecimientos con actividades económicas relacionadas con la carne faenada en Rastro, tercenas, vísceras, chamuscadoras de patas.

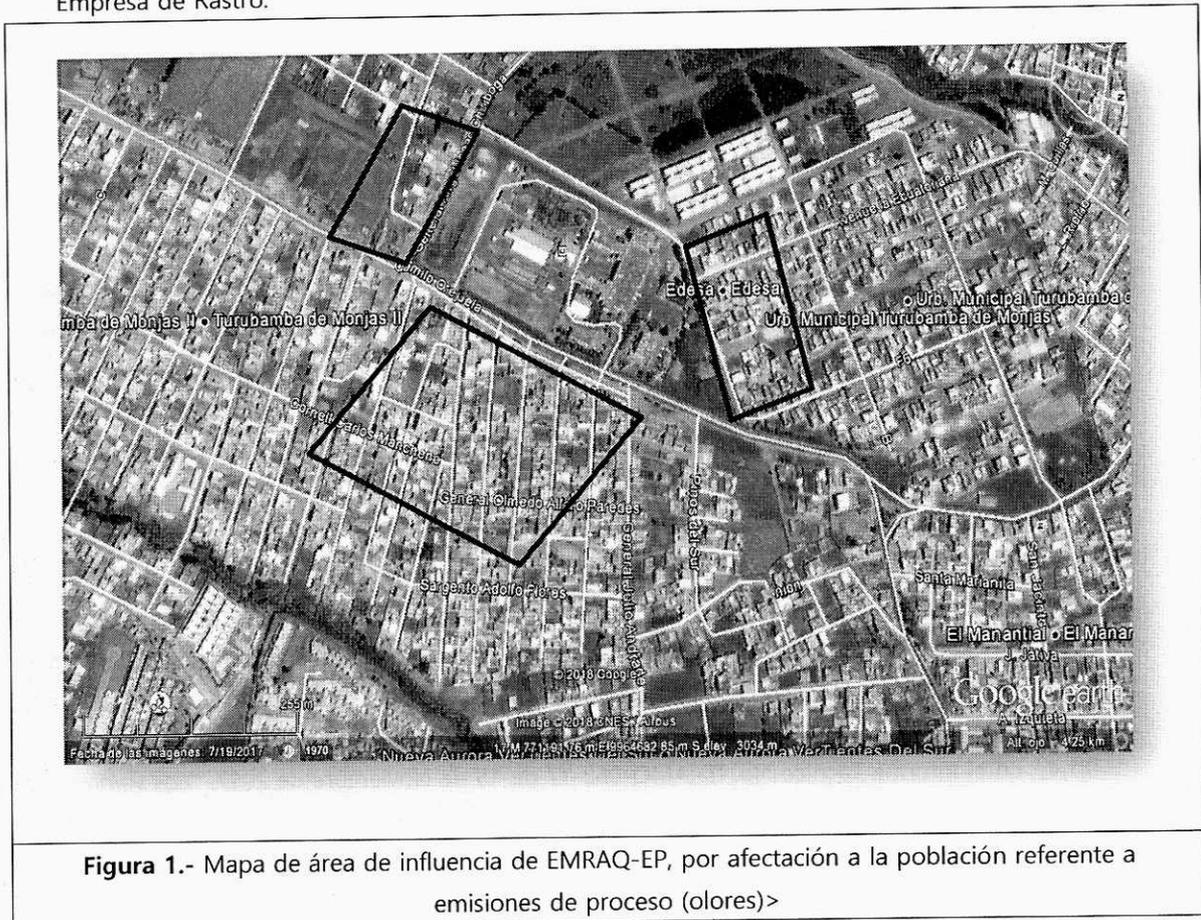
De acuerdo a la información hallada en las inspecciones de verificación de la Empresa de Rastro, el área crítica donde se evidencian olores provenientes de actividades de faenamiento se determinó por los siguientes motivos:

- Por la cercanía del proceso de biodigestión de descargas líquidas y lodos.
- Por ser el lugar de salida de producto terminado se observa la proliferación de establecimientos relacionados, que se encuentran localizados frente a la Empresa de Rastro, en el barrio Turubamba de Monjas II, establecimientos como comercios de venta al por mayor y menor de carne, vísceras, etc., presencia de chamuscadoras de patas y cabezas, almacenamiento provisional de residuos provenientes del faenamiento animal.
- Por la cercanía a los parqueaderos de la entrada de vehículos para descarga de ganado dentro de la Empresa de Rastro.

Sin embargo se ampliaría o disminuiría el área después de la intervención de la Secretaría de Ambiente sobre los establecimientos relacionados.
