ENERO 2016

INFORME DEL ESTUDIO DE ACTUALIZACIÓN DEL
DIAGNÓSTICO REALIZADO EN EL 2010 SOBRE LAS
PATOLOGÍAS EXISTENTES DEL TÚNEL GUAYASAMÍN,
ASÍ COMO LA ESTABILIDAD DEL PORTAL DONDE SE
PRODUCIERON LOS DESPRENDIMIENTOS

PONTIFICIA UNIVERSIDAD CATÓLICA DEL ECUADOR
LABORATORIO DE MATERIALES DE CONSTRUCCIÓN

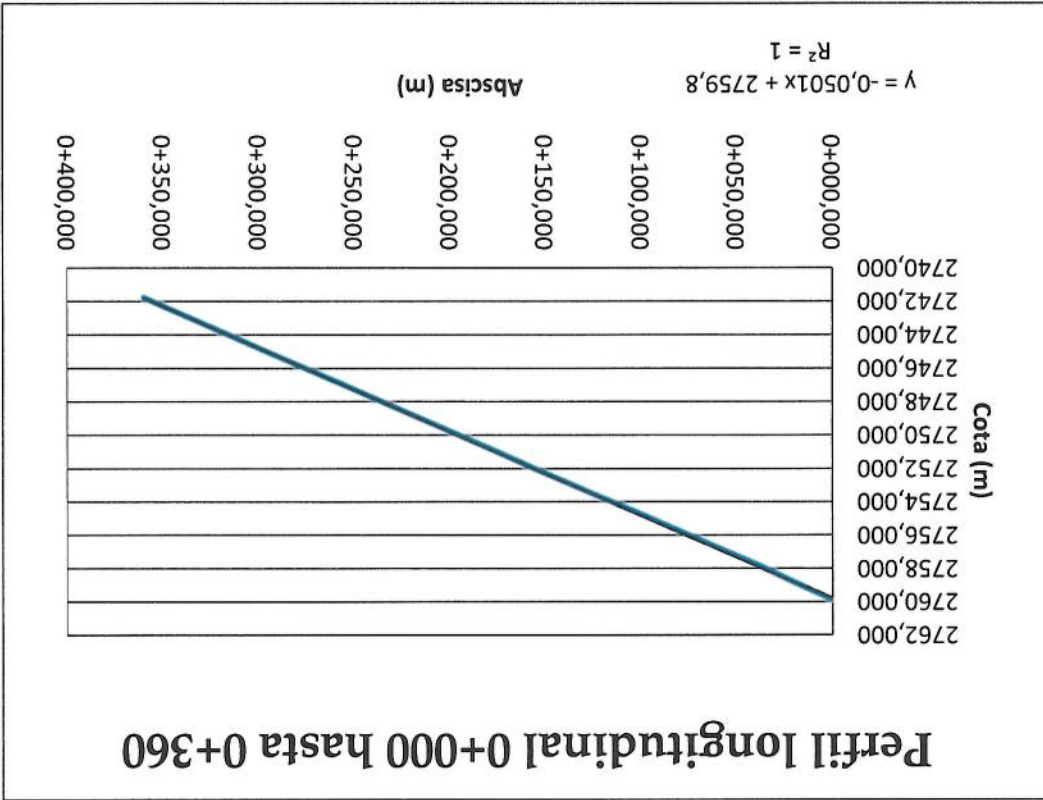
Figura 11: Perfil longitudinal en el tramo entre las abscisas 0+000 y 0+360

En la Figura 11 se muestra el perfil longitudinal del tramo entre las abscisas 0+000 y 0+360 ajustado por mínimos cuadrados.

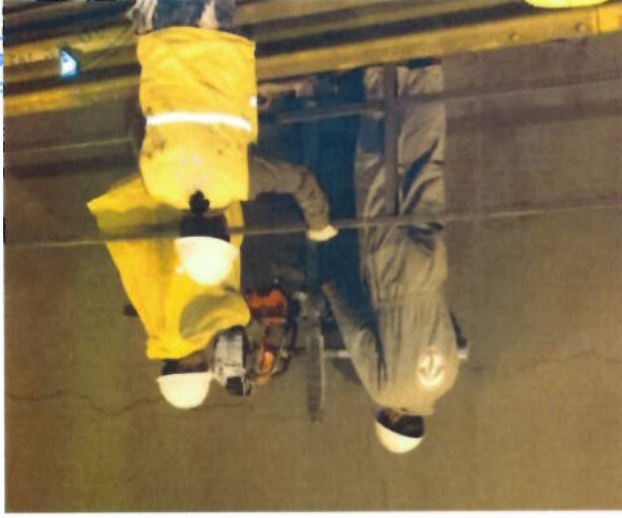
El segundo equipo empleado en la extracción de corazones a lo largo del hastal norte fue una perforadora hidráulica Acker montada sobre un camión.

Se emplearon dos tipos de equipos para la extracción; uno manual con motor eléctrico y disponibilidad de adaptar brocas con impregnación de diamante en diámetros de 76 mm y 100 mm y extensión de hasta 500 mm. Esta extractora por el tamaño y la versatilidad que presenta fue utilizado únicamente en la extracción de núcleos en el hastal sur del túnel, debido a la existencia del corredor peatonal de 120 mm de ancho y baranda protectora de acero que dificulta el empleo de otro tipo de equipo. Sin embargo, el sistema desarrollado no generó condiciones óptimas, tanto por la longitud de perforación requerida como por el perfil curvo del hastal que evita un total apoyo del equipo a las paredes.

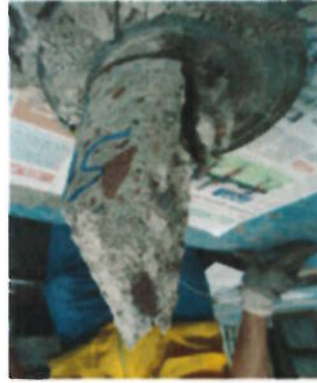
Figura 18: Ensayo de compresión simple muestra frontal capa externa Abs 0+326 Hastial sur

SECCION	ABS. 0+126
FRONTAL DE LA FISURA	VERTICAL
DIAMETRO (mm)	100.2
RELACIONH/D	1.80
PESO UNITARIO (g/cm ³)	2.01
TMN (mm)	17.31
ESFUERZO (MPa)	25.3
FIBRA (kg/m ³)	0.3

La falla del primer núcleo en el ensayo de compresión se produjo de manera columnar a través de la fisura. En las paredes de la falla se observa porosidad, rotura del árido, falta de adherencia o desprendimiento del árido grueso y exceso de polvo fino seco sobre toda la sección. La granulometría de los áridos es discontinua en proporción aproximada de 60 % de árido fino y 40 % árido grueso. El árido grueso rojo es triturado de forma alargada.

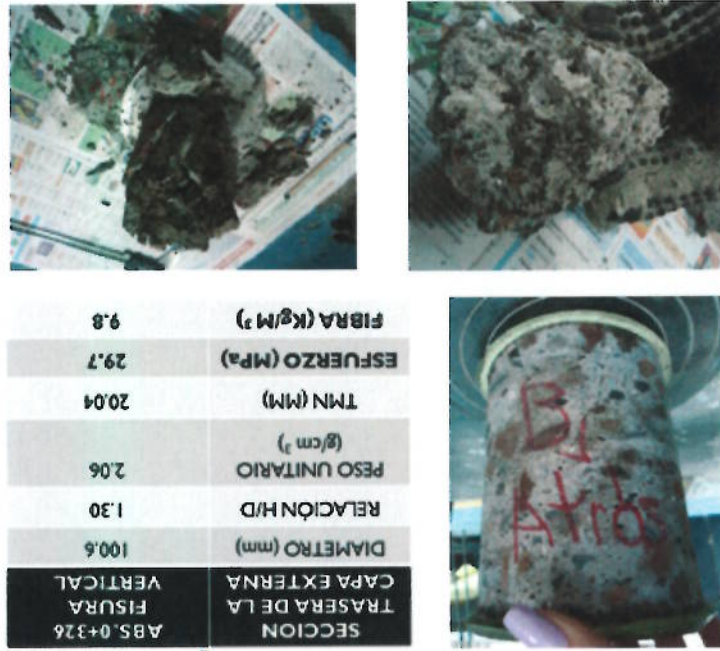
Figura 19: Ensayo de compresión simple muestra trasera capa externa Abs 0*326 hastial sur

La falla del segundo núcleo de la primera extracción, en el ensayo de compresión se produce a través de un plano diagonal con un ángulo de aproximadamente 60 grados con la horizontal, falla denominada por corte. Internamente el núcleo presenta alta porosidad, falla por adherencia del árido grueso y abundante polvo fino seco en la masa del hormigón de la muestra. La composición granulométrica de los áridos es discontinua en proporción aproximada de 60 % de finos y 40 % de árido grueso. A diferencia del hormigón de la capa externa, a pesar de ser de la misma muestra, se observa la presencia de partículas desmenuzables (del tamaño de limos y arcillas, material contaminante) color café claro *asi como la presencia de eflorescencias.*

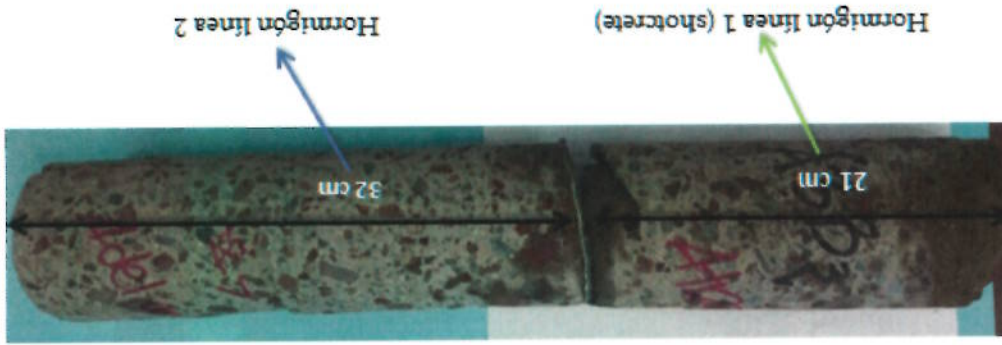
Figura 20: Núcleo extraído Abs 0+420 hastial sur capa interna –capa externa

El núcleo fue extraído sobre una fisura de tipo radial localizada a una altura de $2,15 \text{ m}$ medido desde el nivel superficial de la capa de rodadura del pavimento rígido. El diámetro de la muestra, luego de la extracción fue de 100 mm y la profundidad de 530 mm . En esta muestra se identifica el paquete completo de hormigón que compone el revestimiento del túnel; 320 mm medido desde el interior del túnel correspondiente a línea dos del sistema, una interfase o geotextil separador entre la línea dos y la línea uno, y finalmente la línea uno hormigón lanzado de 210 mm , como se puede ver en la Figura 20:

La fisura radial es continua en profundidad, se desartolla a través de la pasta del hormigón cruzando algunos áridos y atraviesa desde el interior del túnel hasta 260 mm de profundidad (línea dos). Inicia con una abertura de $0,8 \text{ mm}$ y disminuye hacia el interior hasta una abertura de hasta $0,1 \text{ mm}$. El corazón presenta homogeneidad visual en los 530 mm de longitud; se observa en general porosidad en el hormigón de las dos líneas del sistema, aparentemente con adecuada compactación.

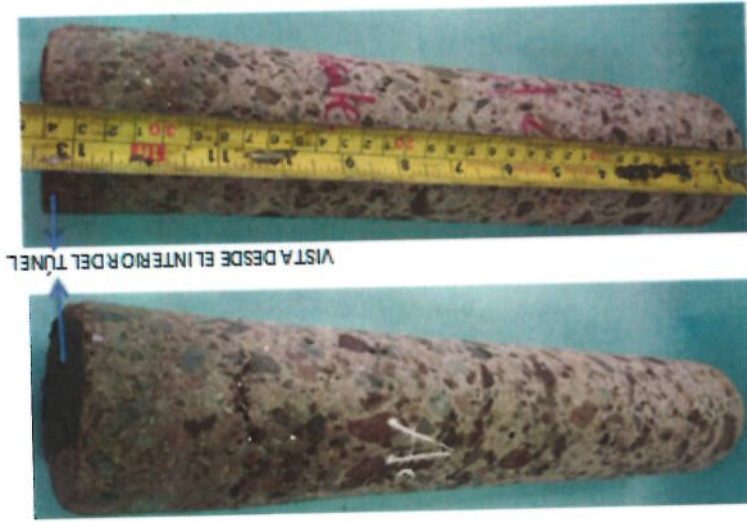
Figura 23: Núcleo extraído Abs 0+798 hastial sur capa externa (línea dos)

pavimento rígido. El diámetro de la muestra, luego de la extracción fue de 76 mm y la profundidad de 340 mm. Se considera, por la textura que presenta la cara del núcleo hacia el interior de la línea dos, que se trata del contacto con la línea uno, sin presencia de material separador (geotextil) o que la extracción coincide con la presencia de una de las cerchas metálicas Figura 23.

El corazon presenta homogeneidad visual en los 340 mm de longitud; se mantiene al igual que los núcleos anteriores la presencia de porosidad, siendo notorio una sección de vacíos transversal cercana a la cara vista desde el interior del túnel. Existe contaminación con partículas finas del tamaño de limos y arcillas.

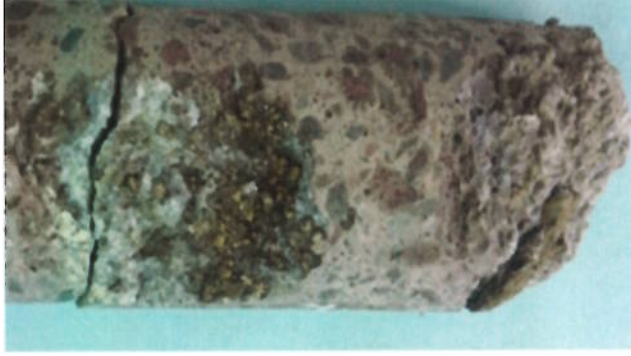
Figura 27: Hormigón contaminado y eflorescencia

El corazón no presenta homogeneidad visual en los 340 mm de longitud; se observa una alta presencia de porosidad. Existe contaminación con partículas finas del tamaño de limos- arcillas y presencia de eflorescencia. Esta condición es agresiva en el extremo de la línea uno en contacto con el macizo. Ver Figura 27.

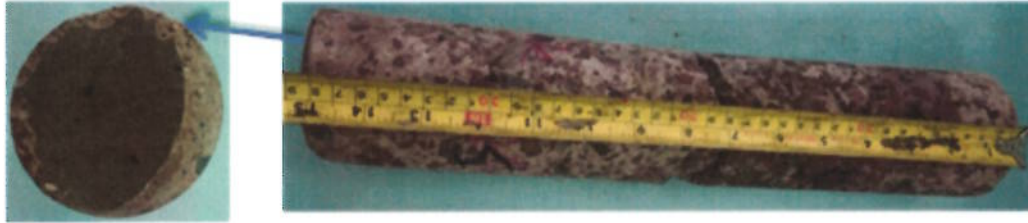
Figura 32: Núcleo extraído Abs 1+000 hastal norte capa externa (línea dos)

El núcleo fue extraído sobre una zona sin fisuras localizada a una altura de 2,15 m, medido desde el nivel superficial de la capa de rodadura del pavimento rígido. El diámetro de la muestra, luego de la extracción fue de 76 mm y la profundidad de 380 mm. Se considera, por la textura que presenta la cara del núcleo hacia el interior de la línea dos, que se trata del contacto con la línea uno, sin presencia de material separador (geotextil) o que la extracción coincide con la presencia de una de las cerchas metálicas Figura 32:

VISTA DESDE EL INTERIOR DEL TUNEL

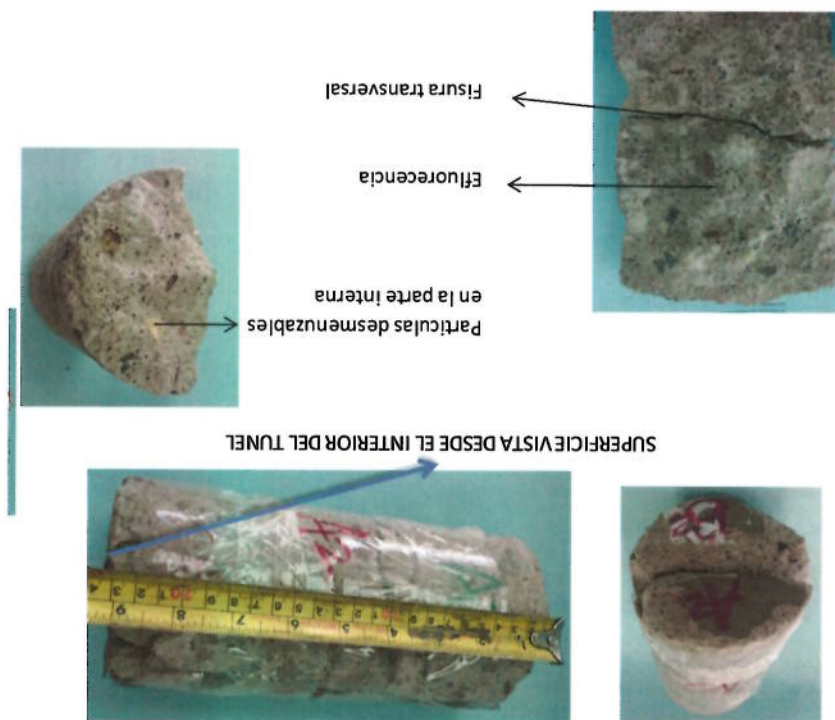
Figura 39: Núcleo extraído Abs 0+324 hastal sur capa externa

El núcleo fue extraído sobre una fisura de tipo longitudinal localizada a una altura de 2,15 m medido desde el nivel superficial de la capa de rodadura del pavimento rígido. El diámetro de la muestra, luego de la extracción fue de 100 mm y la profundidad de 230 mm.

La fisura longitudinal es continua en profundidad, se desarrolla a través de la pasta del hormigón y atraviesa la totalidad de la muestra. La abertura de

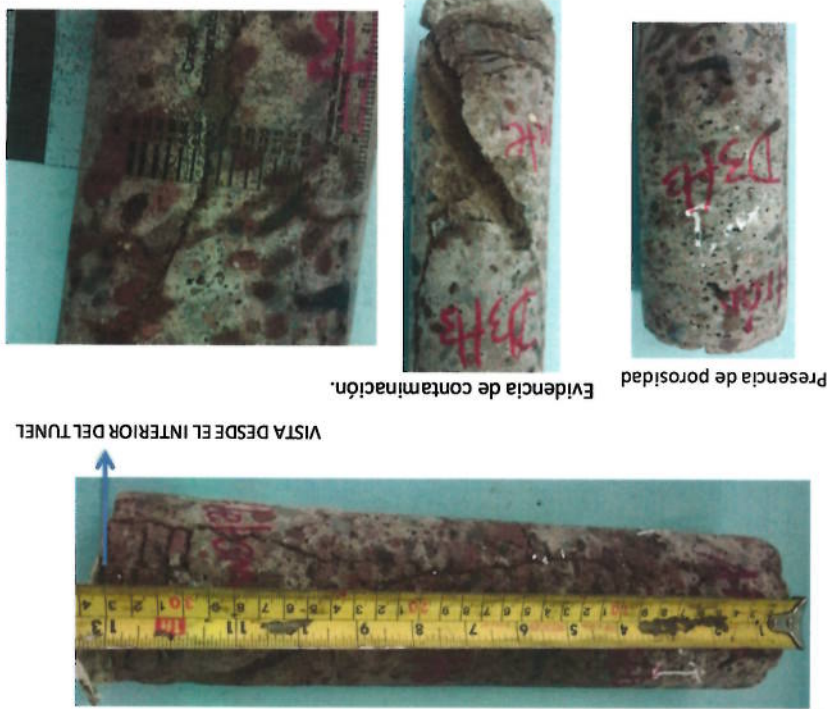
Figura 40: Núcleo extraído Abs 0+332 hastial norte capa externa

El núcleo fue extraído sobre una fisura de tipo radial localizada a una altura de 2,15 m, medido desde el nivel superficial de la capa de rodadura del pavimento rígido. El diámetro de la muestra, luego de la extracción fue de 76 mm y la profundidad de 330 mm. Se considera, por la textura que presenta la cara del núcleo hacia el interior de la línea dos, que se trata del contacto con la línea uno, sin presencia de material separador (geotextil) o que la extracción coincide con la presencia de una de las cerchas metálicas Figura 40.

Presencia de porosidad
Evidencia de contaminación.

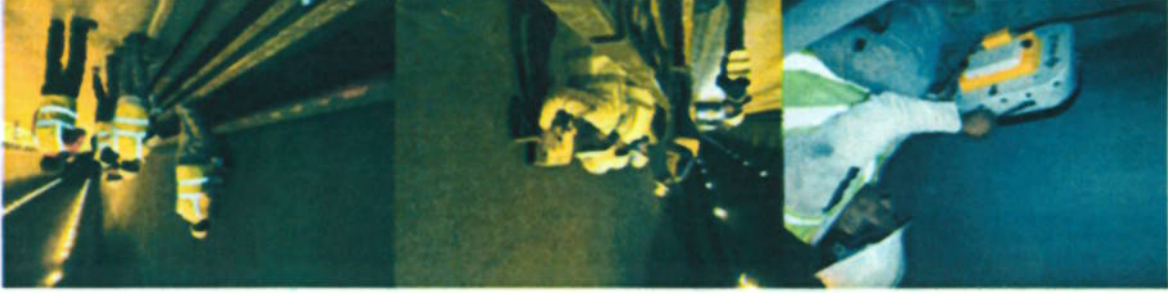
Figura 44: Esquema de trabajo y designación de pasadas con GPR

La campaña de exploración en el interior del túnel, ha consistido en la realización de perfiles (GPR), con una frecuencia central de antena de 500 Mhz, en diferentes tramos del trazado en sentido (boca occidental hacia boca oriental). Los perfiles trazados se identificaron siguiendo la designación numérica de la sección del túnel. Dentro de cada sección se realizaron varias pasadas diferenciándose el hastial Norte del Sur y en cada hastial por la altura con respecto a la acera lateral de la solera del túnel. Además con ayuda de un canastillo auto elevable se pudieron realizar algunas pasadas en la clave del túnel.

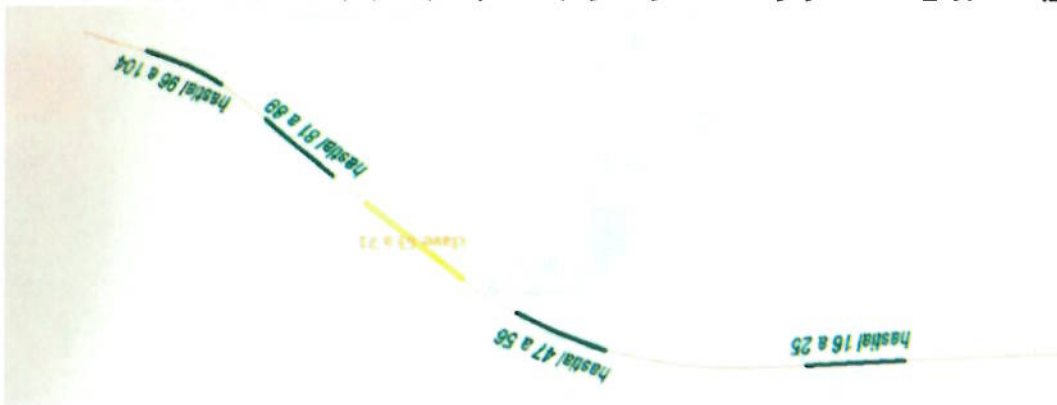
Figura 46: Esquema de las zonas de trabajos de las secciones de las secciones del túnel

A continuación mostramos un esquema de las zonas de trabajo en relación al trazado en planta del túnel.

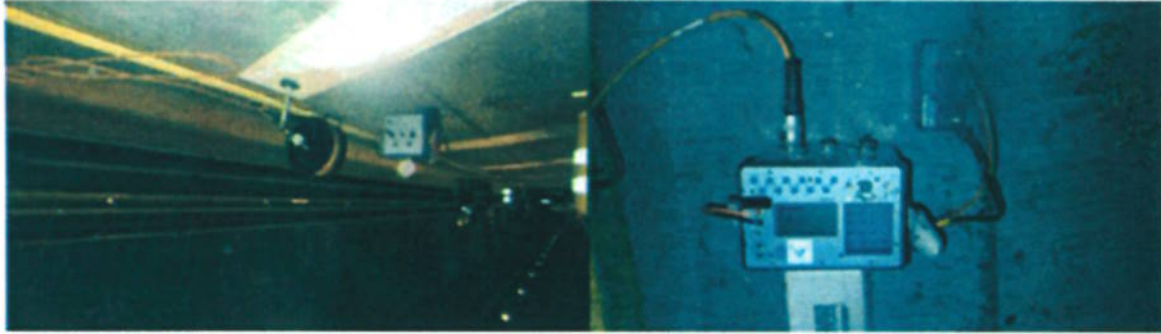
Figura 47: Fotografías tomadas de los trabajos de tomografía eléctrica

La campaña de exploración en el interior del túnel, mediante la técnica de tomografía eléctrica se limitó a una sola zona de estudio, comprendida entre las secciones 22 y 26 del túnel, en el hastal Norte, aproximadamente entre los P.K. 0+275 y P.K. 0+315.

Se taladraron las capas de hormigón de revestimiento interior hasta alcanzar el sustrato rocosa autóctono que conforma el macizo rocoso donde se encaja el túnel.
