Asunto: Informe Mercado de Calderón

<p>Subdirección de Diseño, Planificación y Gestión Ambiental</p>	INFORME TÉCNICO N° 086-SDPG-2017	
	Asunto:	Oficio N° 255-LMM-CMQ-2017 Informe sobre el Aseo e Higiene del Mercado de Calderón
	Fecha:	18/10/2017

Limpieza Integral en los Mercados del DMQ

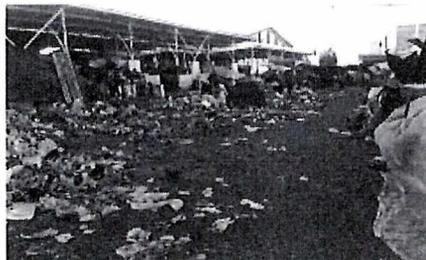
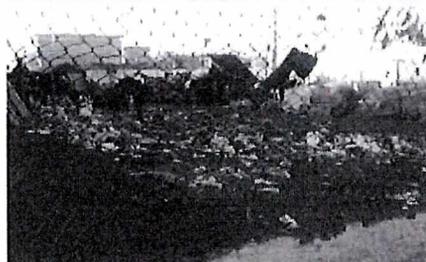
ANTES

- ✓ Barrido y recolección de los desechos que se generan en el mercado
- ✓ Reubicación de los depósitos/sitios de residuos sólidos generados en el mercado
- ✓ Socialización de las obligaciones y responsabilidades de los comerciantes y EMASEO EP, según la ordenanza 332 en relación a la recolección de los desechos generado en los mercados.

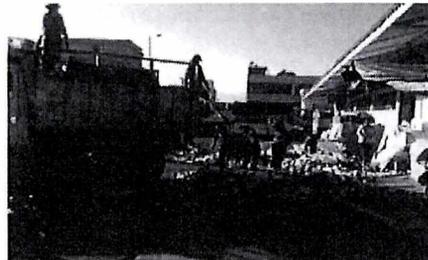
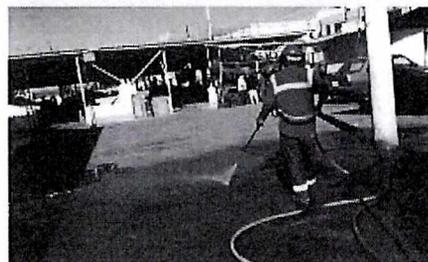
LIMPIEZA

La atención en el mercado se ejecutó mediante dos intervenciones y posterior mantenimiento. Entre las actividades contempladas en el proyecto, se realizaron las siguientes:

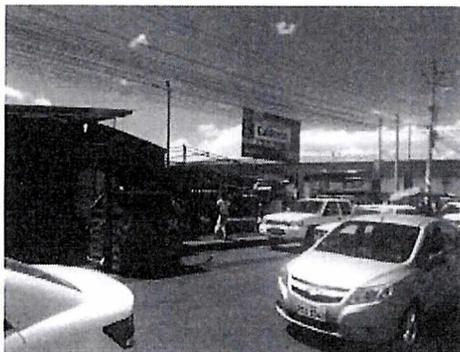
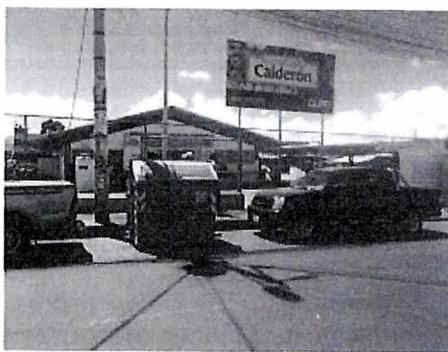
Por otro lado, debe señalarse que la zona de influencia del mercado tiene el servicio de recolección mecanizada con contenedores de superficie:

Frecuencia: Lunes – Miércoles - Viernes
Horario: 03h00 a 10h00
Vehículo: Recolector Carga Lateral 44.11
Personal: 1 Operador
1 Ayudante

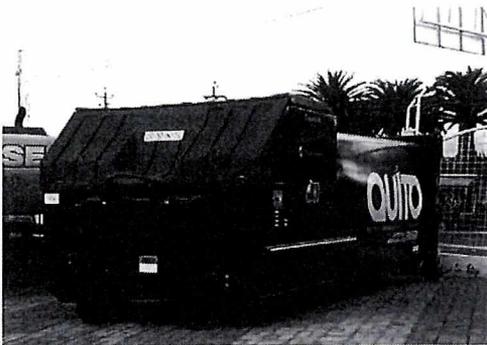
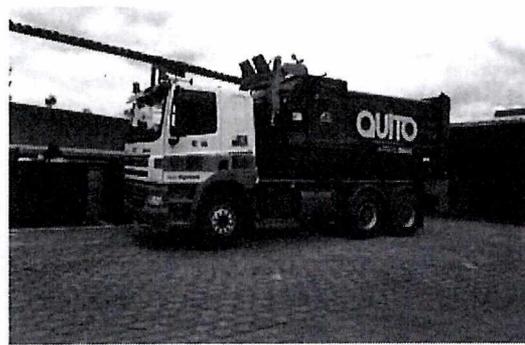
- A base del estudio técnico se determinó que corresponde la implementación de una caja autocompactora de 15 m³ (12 toneladas de capacidad).

- Adicionalmente, para la operación de la caja autocompactora se requiere la instalación de un transformador (deberá tener conexión de luz trifásica 220 de 60 Hz, con consumo energético de 5.5 KW. EL cable para su

instalación deberá ser de 5 x 8 para medidor trifásico). Este transformador está siendo gestionado por la administración del mercado.

- Una vez que se cuente con la infraestructura eléctrica necesaria, la EMASEO EP procederá a la instalación de la caja y posterior implementación del servicio.

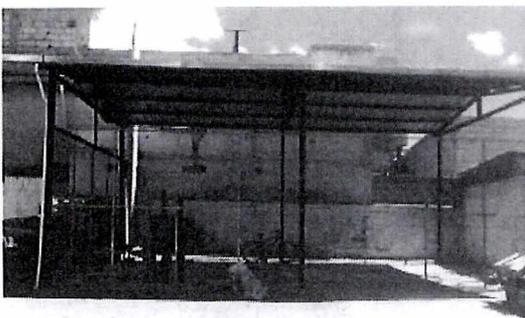
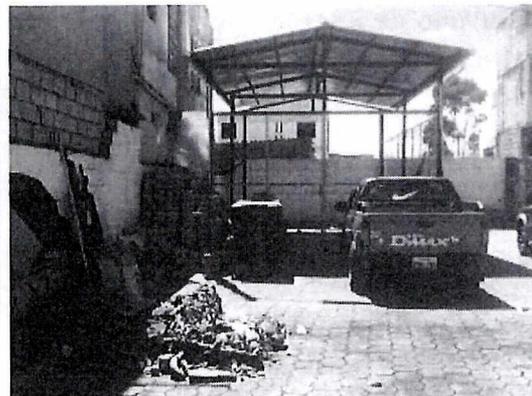
- Para la instalación de referida caja el mercado ha realizado la construcción de un sitio de acopio.
