Asunto: Informe técnico de la inspección realizada en el "Plan de Vivienda Divino Niño"

INFORME TÉCNICO DE INSPECCIÓN

ASUNTO: Inspección en el “Plan de Vivienda Divino Niño”

FECHA: 6 de julio de 2018

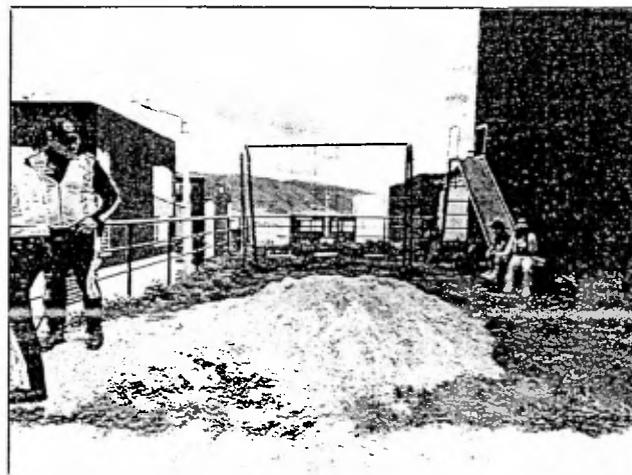
- Los planos de urbanización del plan de vivienda social, así como los planos de diseño arquitectónico se encuentran aprobados por las Instituciones Municipales respectivas; sin embargo, se verificó que no se está cumpliendo con la disposición de áreas comunales y parqueaderos, pues en su lugar se identificó nuevas edificaciones en construcción.
- Los espacios verdes son escasos y los existentes requieren de mantenimiento. En algunos casos, la constructora ha dispuesto material de construcción en estas áreas, poniendo en riesgo la seguridad y salud de los niños y niñas.

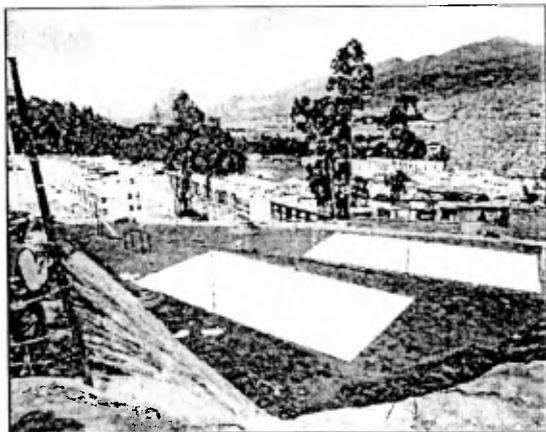
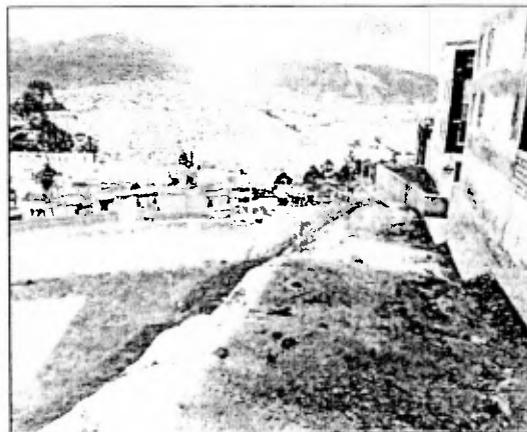
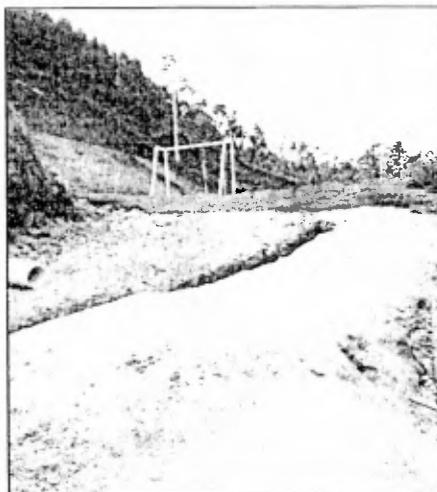
- Existe un área verde con canchas y juegos que está junto a una zona a desnivel de tierra, evidenciándose huecos y zanjas, generando inseguridad peatonal. Se recomienda arreglar los desniveles, colocar una malla de protección y mejorar el acceso.

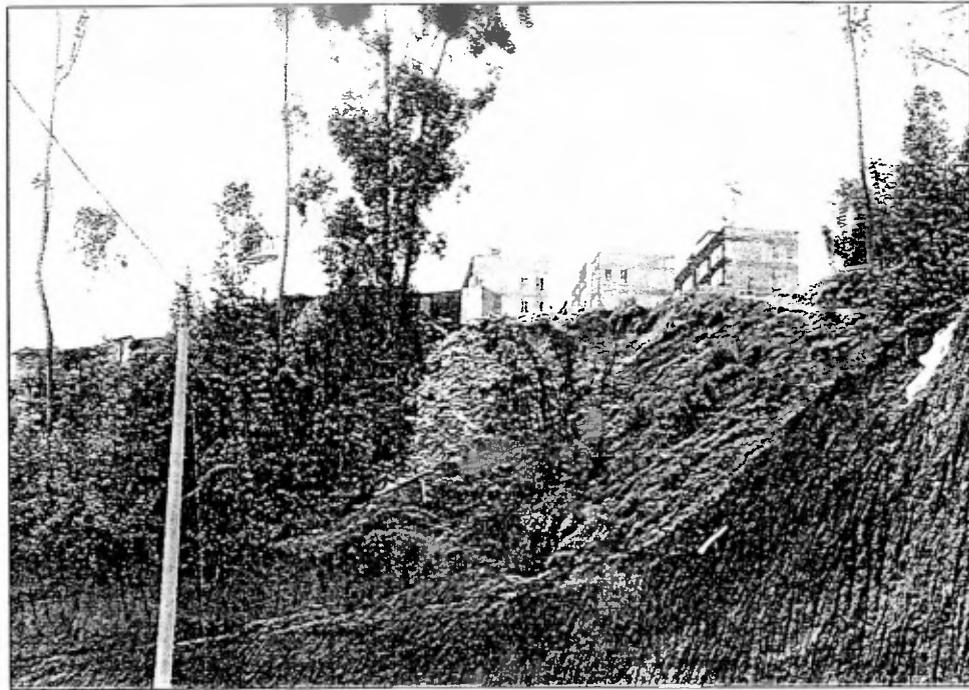
- Según el plano arquitectónico aprobado para la conformación de la urbanización, cuenta con dos espacios amplios destinados para áreas verdes, sin embargo en la inspección se verificó que corresponden a dos quebradas con una inclinación superior a los 60°, donde no es factible disponer juegos infantiles, gimnasia inclusiva o canchas deportivas, además de encontrarse llenas de basura.

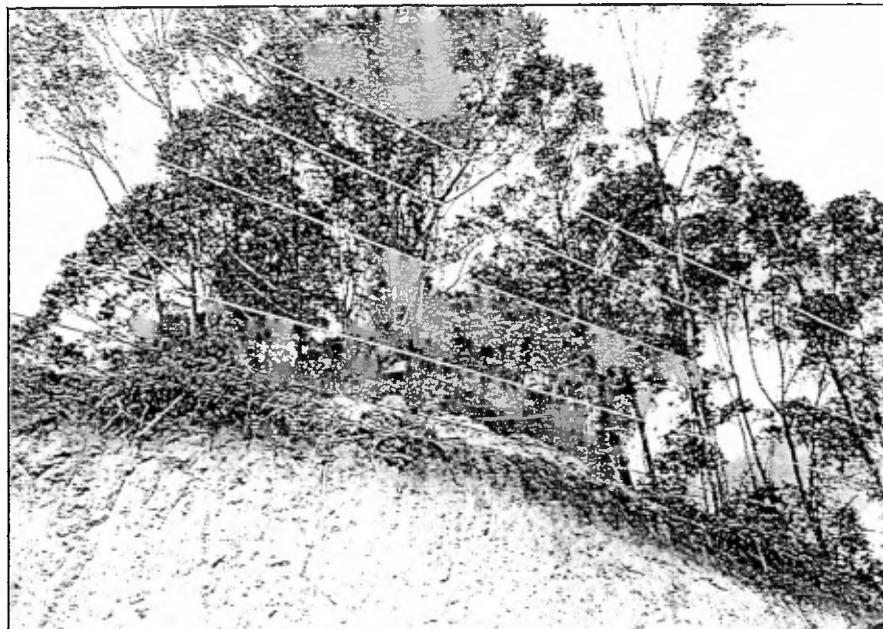
- Técnicos de la Secretaría de Seguridad evidenciaron problemas de estabilización de taludes en el plan de vivienda, además de árboles en riesgo de caída.

- En relación a los árboles en potencial riesgo de caída, se ha coordinado con la Unidad de Riesgos de la EPMMOP para que efectúe de manera priorizada la inspección, análisis y atención respectiva, conforme al pedido verbal realizado por la señora Concejala de talar dichos árboles.

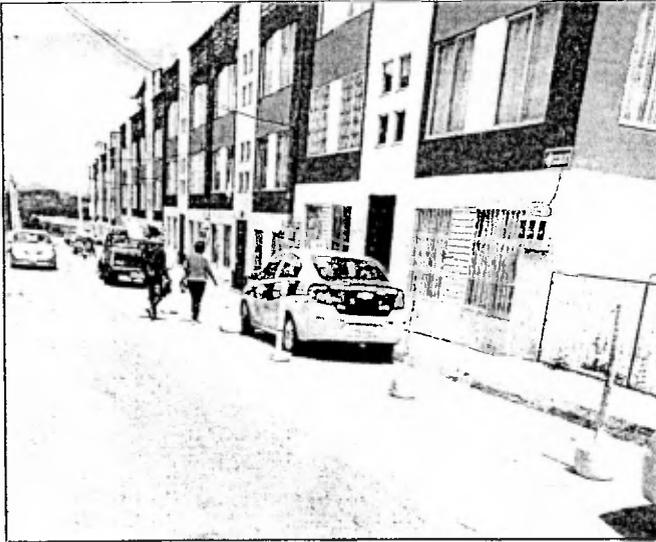
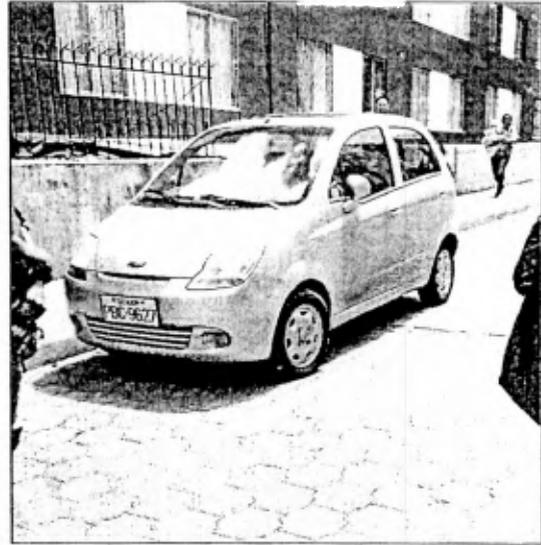
- Las calles del conjunto habitacional no disponen de señalética ni parqueaderos, razón por la que los moradores han colocado su propia señalización horizontal y vertical sin ninguna normativa técnica.

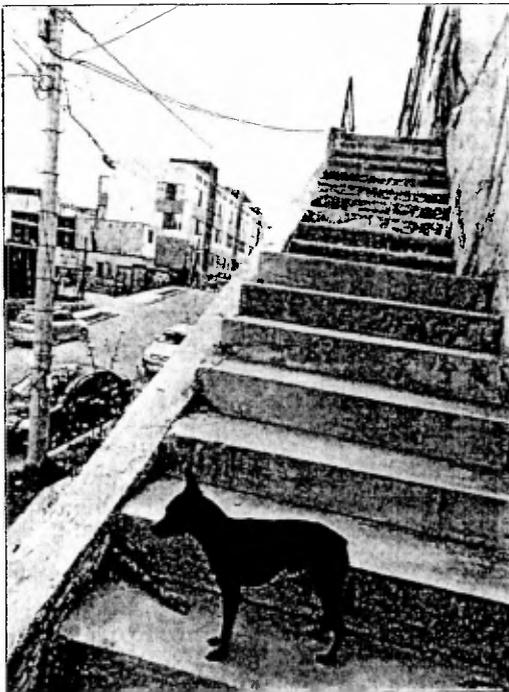
- Se constató el mal estado de varias escalinatas, que presentan grietas y no disponen de barandas de seguridad, constituyéndose en un peligro inminente para los moradores que utilizan estos graderíos para acceder a sus viviendas.
