Oficio No. SGSG-DMGR-2019-0436
DM Quito, 03 de junio de 2019
GDOC# 2019-038138

Asunto: Informe sobre la emergencia en el sector
El Pinar Alto

Respuesta ítem 1

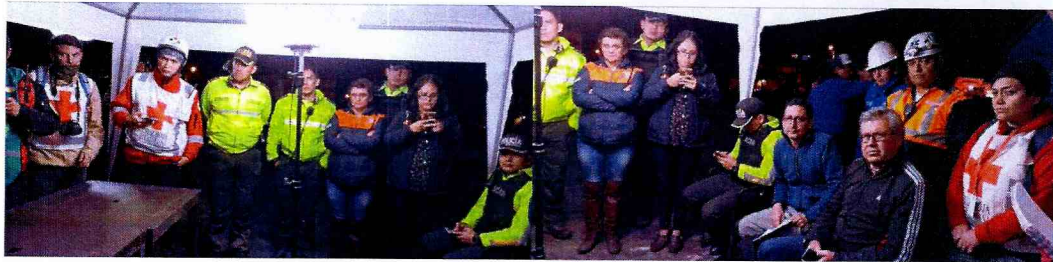
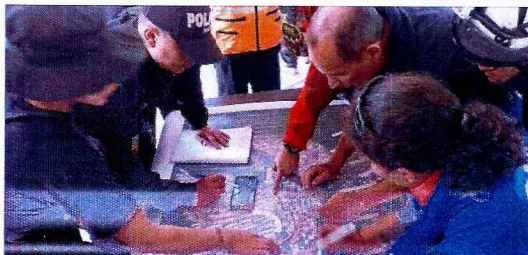
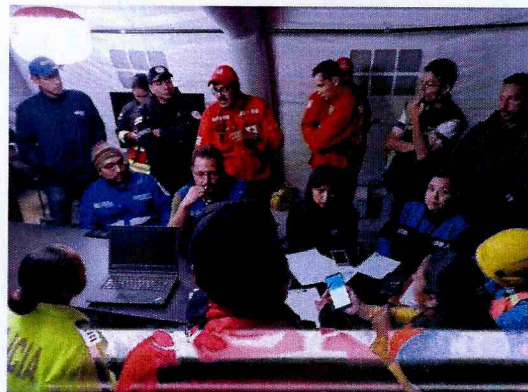
Coordinación interinstitucional. Puesto de Mando Unificado

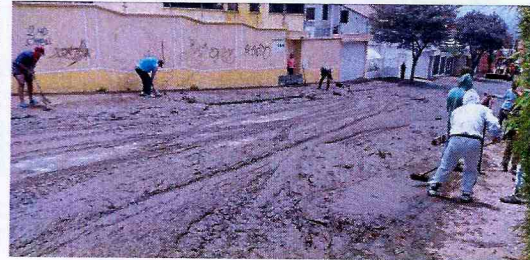
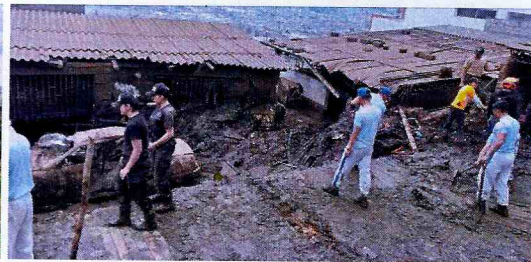
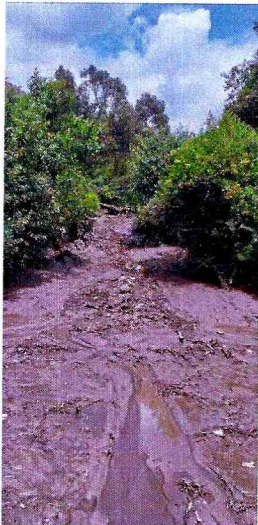
El desbordamiento provocó un flujo de lodo (aluvión) en la parte alta del barrio Osorio, que descendió por las calles Manuel Valdiviezo y Centera, afectando además varias calles secundarias, llegando a depositarse lodo inclusive hasta la avenida Mariscal Sucre (Ver Mapa adjunto). En los reportes preliminares presentados por las instituciones de respuesta se conoció que la afectación fue severa en una zona de aproximadamente 2,5 Ha, con un volumen aproximado de lodo de 3.500 m³. La afectación se caracterizó principalmente por la pérdida de bienes muebles e inmuebles (casas destruidas y vehículos parcialmente enterrados en lodo). No se reportaron víctimas.

Respecto a los impactos ambientales provocados, se reporta que el cauce de la quebrada Yacupugro quedó parcialmente colmatado con lodo, que según algunos pobladores de la zona el material depositado alcanzó hasta 1 metro de altura. Adicionalmente, aguas abajo del barrio Osorio la quebrada está rellena (embaulada) y se presume que el colector se encuentra obstruido y lleno de material sólido. Otra afectación que provocó el aluvión corresponde al sistema de sumideros y alcantarillado pluvial de toda la zona, lo que produjo que la escorrentía no sea canalizada al colector principal durante la emergencia.

Fotos de las afectaciones en el barrio Osorio y El Pinar Alto

Posteriormente, con el apoyo adicional del Cuerpo de Ingenieros del Ejército, se trabajó en limpiar y habilitar las calles y sumideros de toda la zona afectada, lo cual se logró en su totalidad el día jueves 28 de marzo.
