**Asunto:** Cumplimiento Resolución No. A 007 de 23 de mayo de 2019  
**Ref.:** Resolución No. A 007 de 23 de mayo de 2019

**MEMORANDO No. AMC-DMI-AG-2019-2591**

**ASUNTO:** **SOLICITUD DE INFORMACIÓN RESOLUCIÓN A-007**

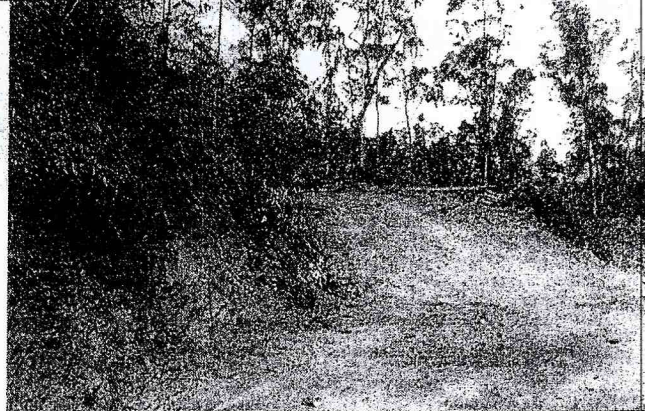
Imagen N°2; Se evidenció que se han realizado trabajos de movimiento de tierras en el cerro Ilaló con la finalidad de abrir un camino anti técnico que sirve para bajar los arboles cortados (pingos) hacia la parte inferior mediante una pala mecánica.

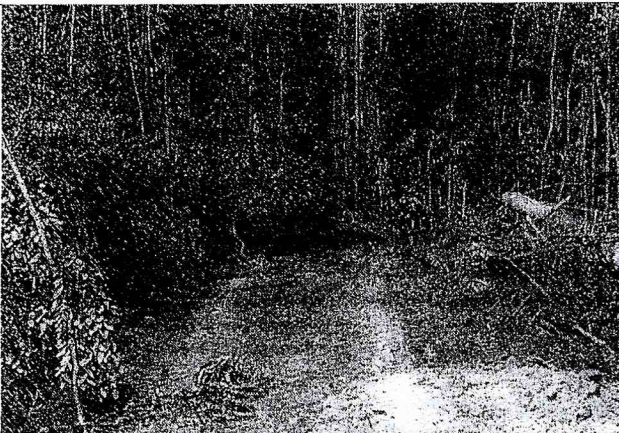
Imagen N°3; Al momento de la inspección se pudo evidenciar que la tierra ha sido arrojada a los costados tapando la corteza natural del cerro Ilaló.

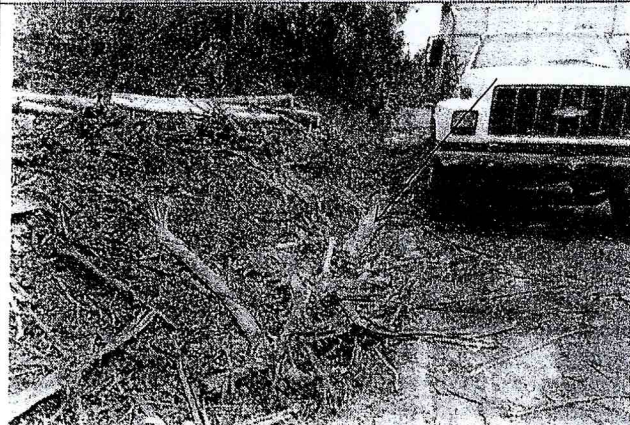
Imagen N°1; Al momento de la inspección se evidenció que las cunetas de la calle San Antonio se encuentran llenas de tierra y desechos de los árboles talados, los mismos que impiden la libre circulación de las aguas lluvias.
