Asunto: Asentamientos en la ciudadela Solanda

**EMPRESA PUBLICA METROLITANA DE AGUA  
POTABLE Y SANEAMIENTO – AGUA DE  
QUITO.**

**INFORME DE ACCIONES INMEDIATAS DE LA EPMAPS  
PARA ATENDER LOS PROBLEMAS OCASIONADOS EN EL  
SISTEMA DE ALCANTARILLADO POR ASENTAMIENTOS  
EN LA CIUDADELA SOLANDA.**

**JULIO – 2019.**

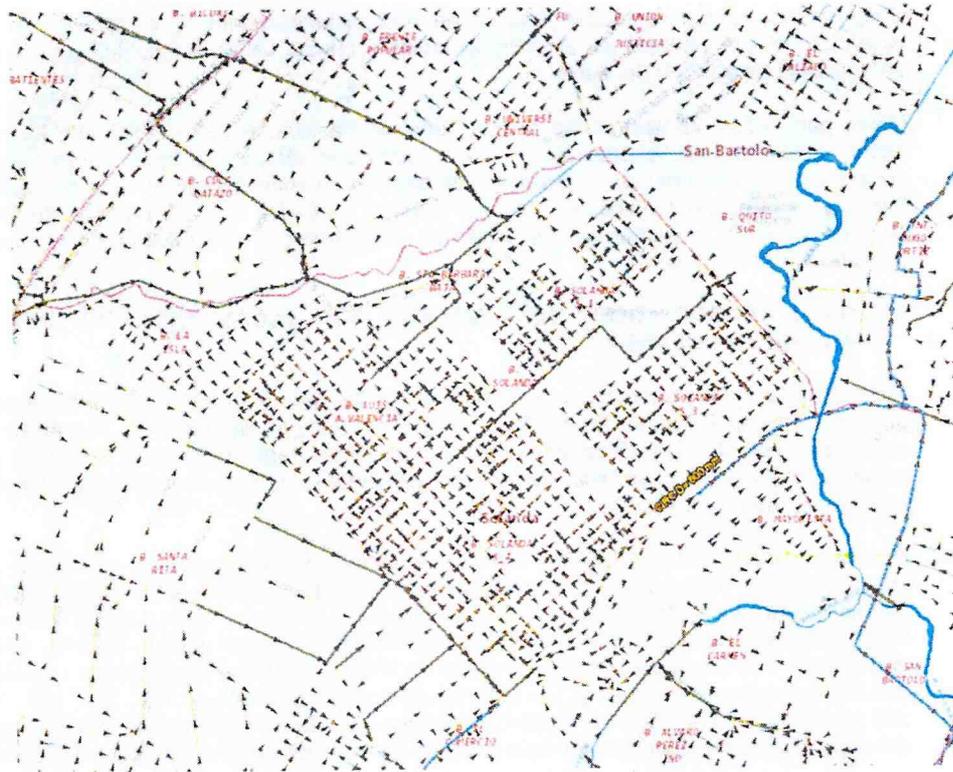
Figura 2: Implantación General del Sistema de ALCANTARILLADO.

El sistema de alcantarillado está dividido en cuatro subsistemas, de los cuales los subsistemas 1 y 3 descargan al colector principal que se encuentra implantado a lo largo de las calles José María Alemán, Simón Guerra y Benancio Estandeque, con una longitud aproximada de 1200 metros, con tuberías de hormigón simple de 315, 450, y 600 mm de diámetro y de hormigón armado de 1000 y 1200 mm de diámetro. Las redes secundarias están conformadas por tuberías de hormigón simple de 200, 250, 300, 400, 550 y 600 mm de diámetro. La descarga del caudal pluvial se realiza al río Machángara y del caudal sanitario al interceptor de la avenida Ajaví, mediante un separador de caudal.

Los subsistemas 2 y 4 descargan al colector implantado en la avenida Cardenal De La Torre. El colector principal inicia su trazado en la calle Francisco Rueda, continúa por la calle Salvador Bravo hasta la avenida Cardenal De La Torre, tiene una longitud de 386 metros, con tubería de hormigón armado de 1200 mm de diámetro. La red secundaria está conformada con tubería de hormigón simple de 200, 250, 300, 400, 550 y 600 mm de diámetro.

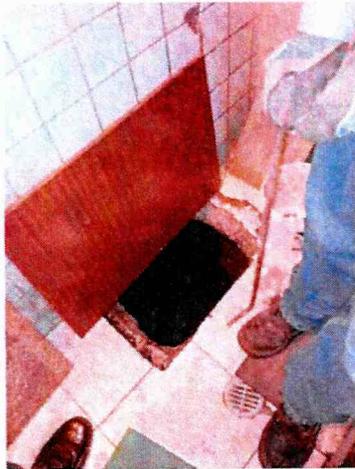
Durante la ejecución de estos trabajos se determinó que las casas del sector cuentan con una caja de revisión por cada dos casas, lo que dificulta el mantenimiento de las mismas, ya que se encuentran bajo la pared medianera de las viviendas.

Foto 1: caja de revisión domiciliaria.

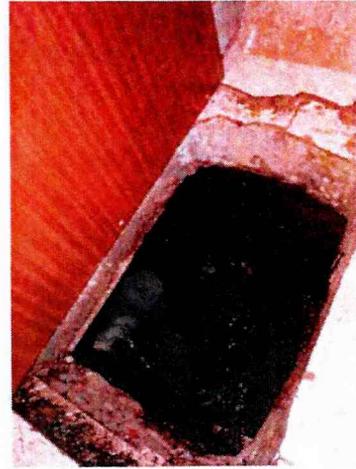
Foto 2: caja de revisión domiciliaria.

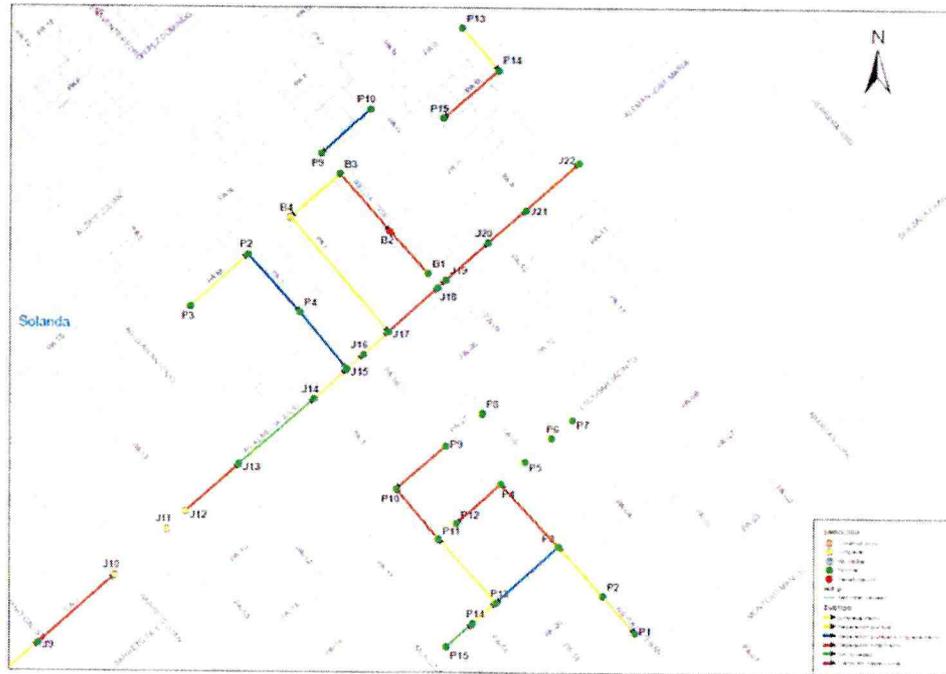
Se realizó la inspección televisiva de las calles José María Alemán desde la calle PAJ hasta la calle José Abarcas, calle José Abarcas desde la calle PAB hasta la calle José María Alemán, la calle PAB desde la calle José Belda hasta la calle José Abarcas, calle José Belda desde la calle PAB hasta la calle José María Alemán, calle PAJ desde la calle PAM hasta la Calle José María Alemán, calle PAJ desde la calle PAM hasta la calle José María Alemán, calle PAM desde la calle Antonio Aguilar hasta la calle José Belda en una longitud de 516.36 m correspondiente a 29 tramos de inspección la misma que está compuesta por tuberías circulares y de sección rectangular de hormigón simple de 200, 400, 450, 800 y 1000, 200 x 200 mm.

Foto 5. Redes evaluadas.

De la longitud inspeccionada existe un 10.34% que están admitidos, 17.24% que requieren reparación puntual, 48.28% requiere rehabilitación total, y el 37.93% requiere limpieza.

En las calles José María Alemán, José Belda, PAB, PA07, PAE, ESCOBAR JACINTO, ESTEBAN RIERA en los tramos J12-J13, J17-J18, J19-J20, J20-J21, J21-J22, B1-B2, B2-B3, P14-P15, P9-P10, P10-P11 es necesario realizar la rehabilitación total de los tramos.

En las calles PAM, José Abarcas, PAI, PAE, Esteban Pereira, los tramos P3-P2, B4-B3, P13-P14, B4-J17, P11-P13, se requiere limpieza de los tramos por la acumulación de sedimentos.
