**ACTA RESOLUTIVA DE LA SESIÓN No. 022 ORDINARIA
DE LA COMISIÓN DE AMBIENTE
JUEVES 13 DE FEBRERO DE 2020**

Tercer punto: Informe por parte de la Secretaría de Ambiente respecto a la clausura de la Estación de Servicios ANETA.

Cuarto punto: Informe del Gerente de la Empresa Metro de Quito, sobre las afectaciones que ha tenido el proceso de construcción del Metro, debido a las actividades y funcionamiento de la Estación de Servicios ANETA.

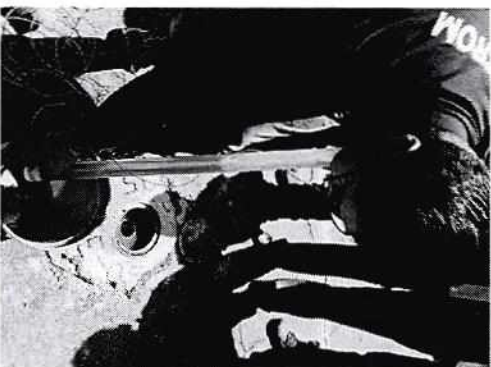
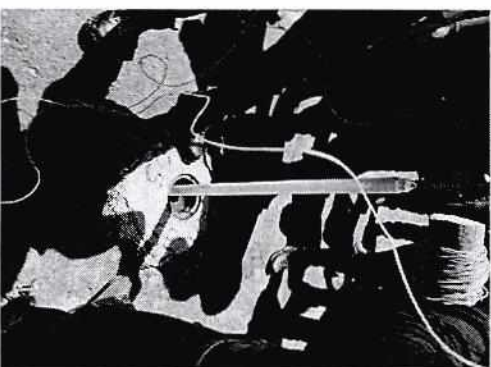
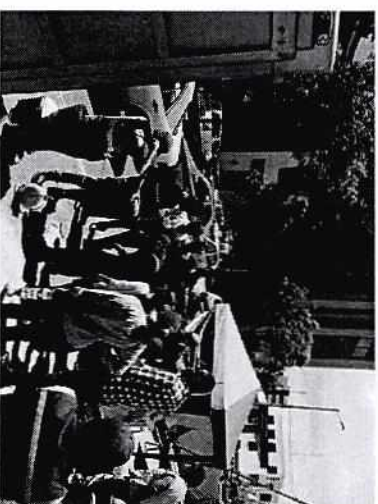
DETERMINACIÓN ESPACIO AFECTADO POR CONTAMINACIÓN EN EL ÁREA DE INTERÉS

Campaña 1:	•13 pozos Sondeo Exploratorio – EAS / Extensión de contaminación a 22 m de profundidad.
Campaña 2:	•6 pozos Delimitación del área afectada por la contaminación en planta y profundidad a 30 m de profundidad.
Campaña 3:	•27 pozos Red de pozos para Recuperación de Fase Libre y Extracción de Gases a 25 m de profundidad.

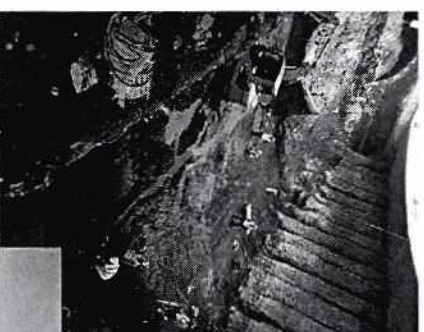
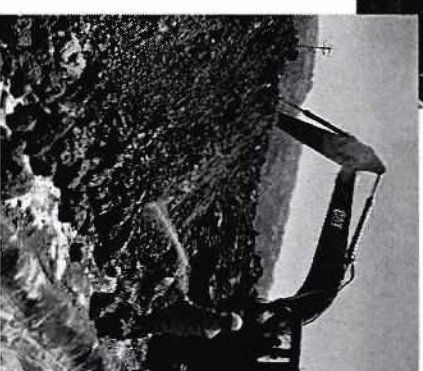
Aislamiento del área de interés en la Estación Pradera PLMQ

(Perforación, ejecución de pilotes y columnas de jet grouting; y retiro de suelo contaminado).

Acondicionamiento del Suelo (Extracción de fase libre y gases; y tratamiento de agua).

Excavación y Transporte de suelos contaminados (Área de túnel, área de estación)
