SECRETARÍA DE AMBIENTE

PROGRAMA DE REMEDIACIÓN

ESTACIÓN DE SERVICIO EL BATÁN 2

Diciembre, 2020

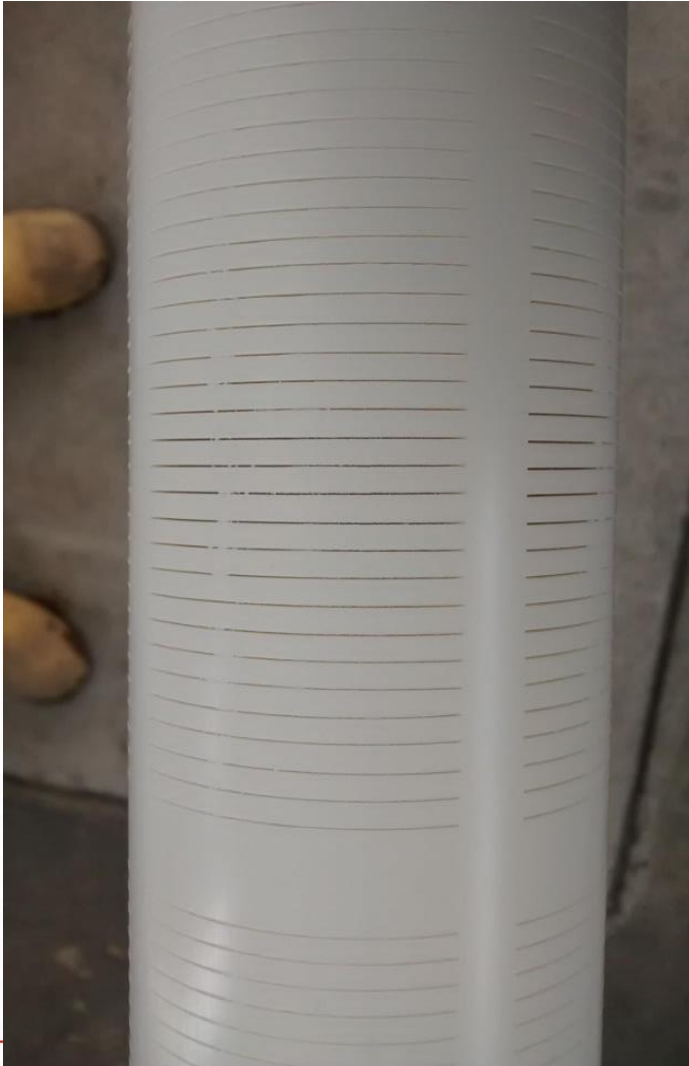
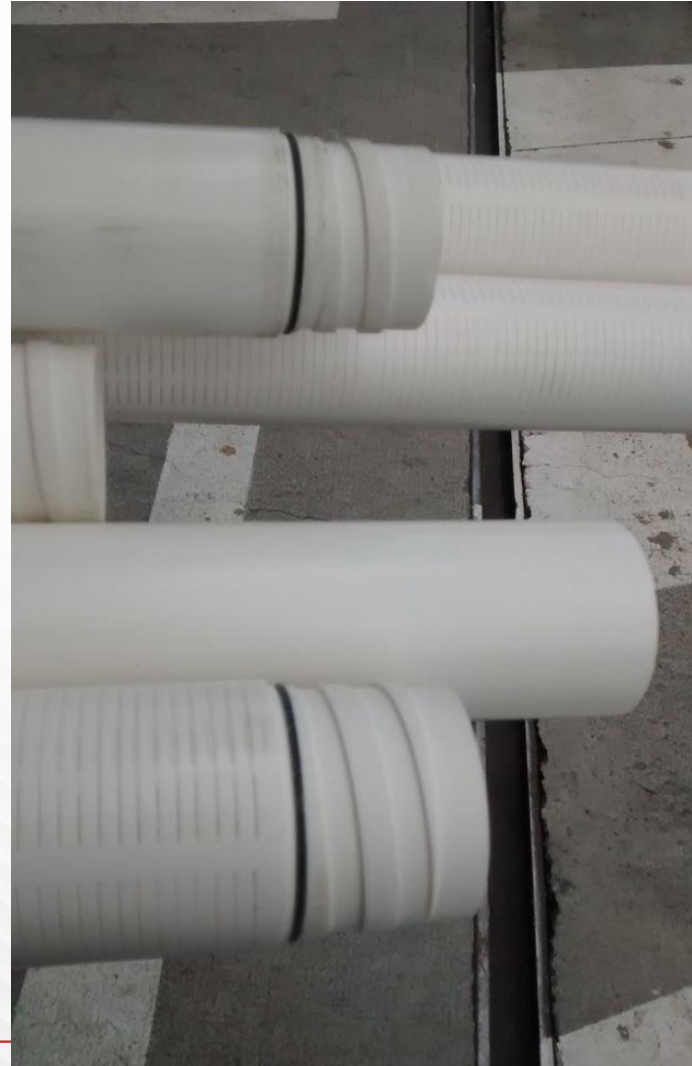
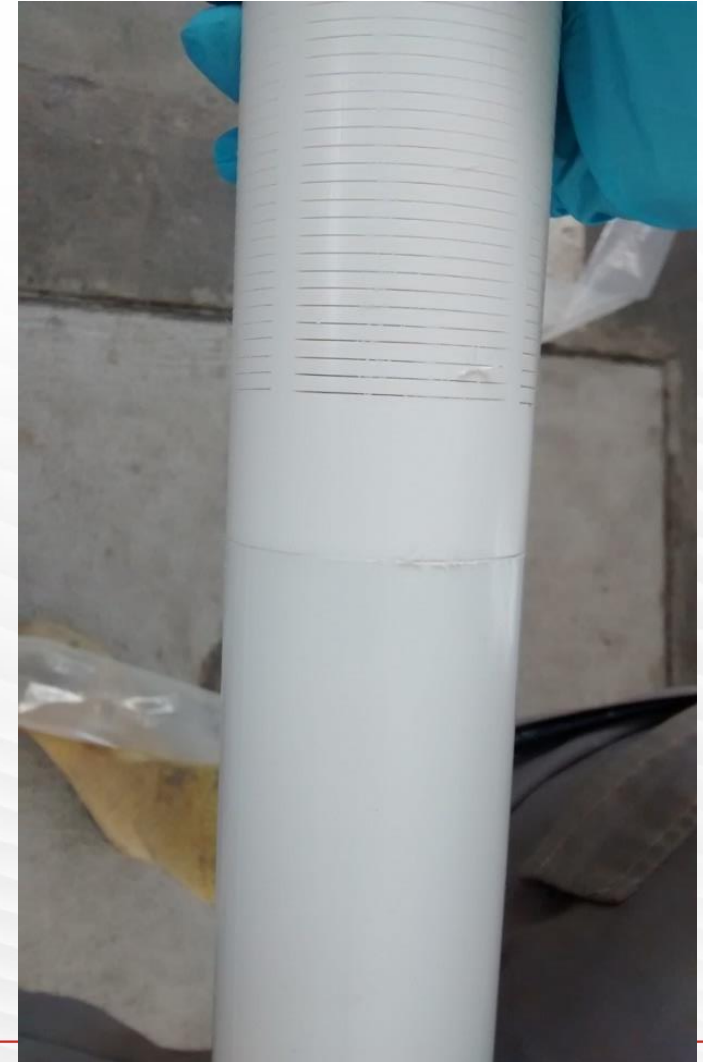
EVALUACIÓN AMBIENTAL DE SITIO (ESA) FASE II FASE DE CAMPO- ENCAMIZADO

Tubería de perforación ASTM ranurada / o criba considerando la litología del suelo, para monitoreo

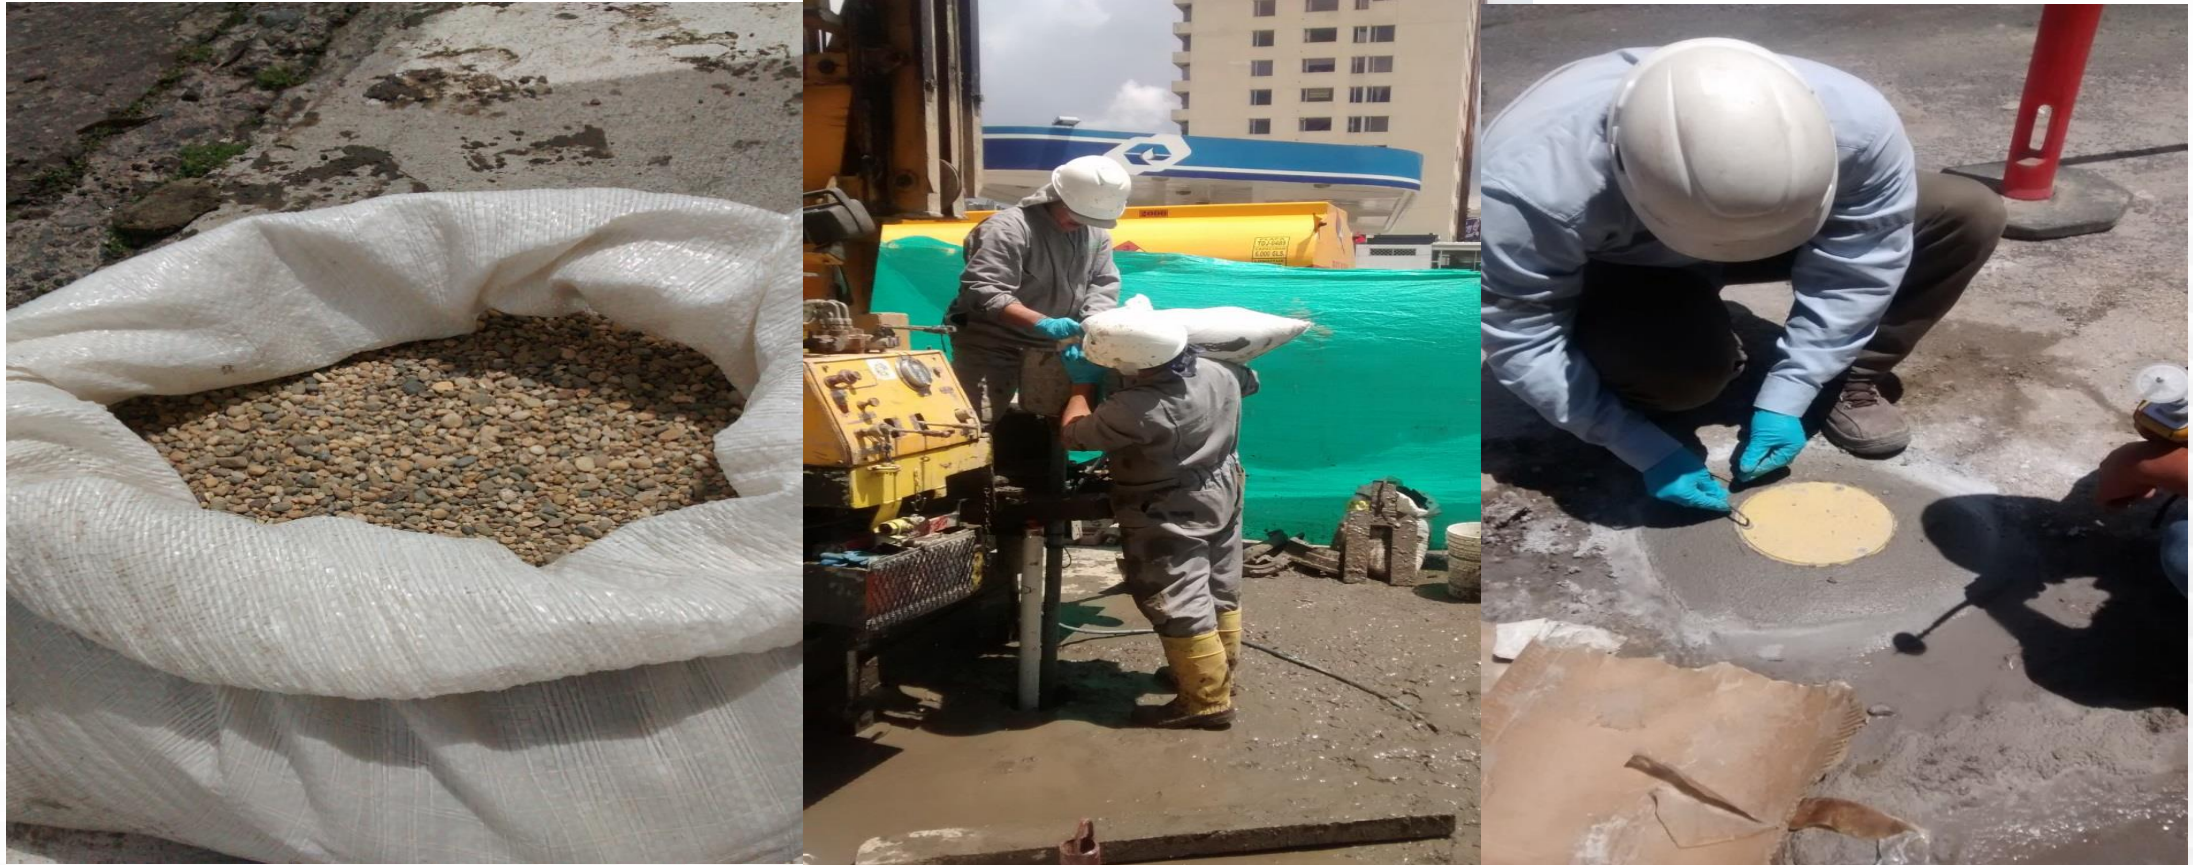
EVALUACIÓN AMBIENTAL DE SITIO (ESA) FASE II APROBACIÓN
