Quito a 21 de Mayo del 2019
Señora Concejala Luz Elena Coloma
Presidenta de la Comisión de Áreas Históricas
Alcaldía del Distrito Metropolitano de Quito

INFORME DE REGULACIÓN METROPOLITANA

5. VALORACION

Se concluye que el inmueble con predio N°8068 con clave catastral 10305-18-001 ubicado en las calles Vizcaya y Valladolid, parroquia Mariscal Sucre, barrio La Floresta, de propiedad de BENITEZ BALDASSARI ROBERTO ANDRE Y OTROS, pertenece a un estilo arquitectónico moderno, y una vez aplicado el baremo de valoración se evidencia que no reúne el puntaje mínimo, ni las características tipomorfológicas necesarias para formar parte del Inventario Selectivo del Barrio La Floresta.

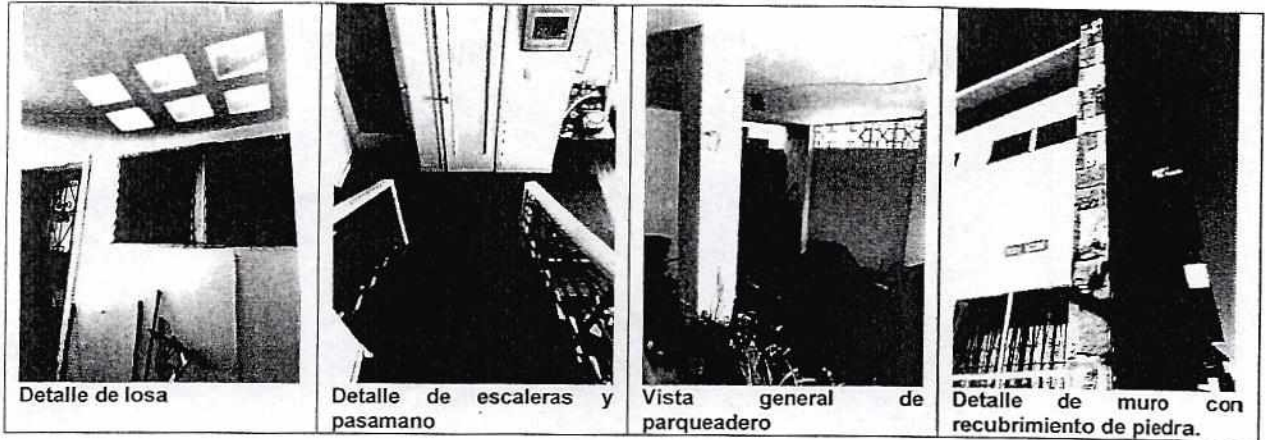
Detalle de losa

Detalle de escaleras y pasamano

Vista general de parqueadero

Detalle de muro con recubrimiento de piedra.
