Asunto: Presunta afectación a bienes arqueológicos pertenecientes al patrimonio cultural nacional, hallados en el predio donde se ejecuta el proyecto inmobiliario denominada "AQUARELA", parroquia Cumbayá, cantón Quito, provincia de Pichincha

ASUNTO: URGENTE: Informe jurídico: Material arqueológico encontrado en el proyecto inmobiliario AQUARELA.

INSPECCIÓN PROYECTO AQUARELA

INSTITUTO METROPOLITANO DE PATRIMONIO <small>INSTITUTO METROPOLITANO DE PATRIMONIO</small>	DOCUMENTO: INFORME TÉCNICO	DIDPP-2020-04
	ASUNTO: INFORME DE INSPECCIÓN EN EL PROYECTO AQUARELA

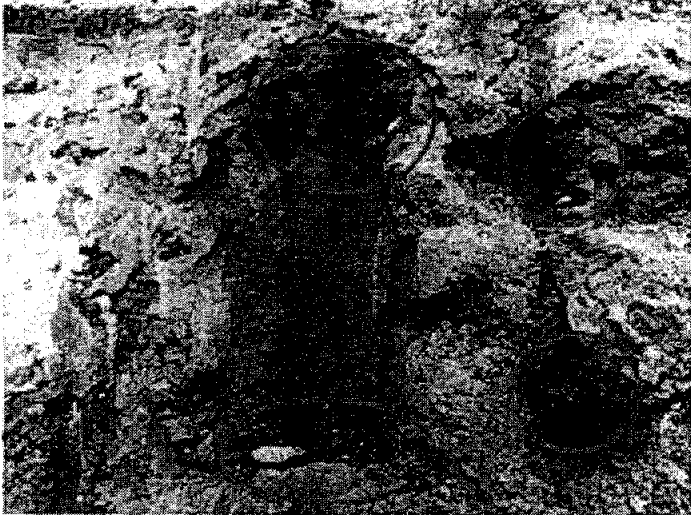
<p>Ilustración 5: Rasgo identificado en perfil, en donde se observan concentraciones de material cerámico y lítica en diferentes puntos</p>

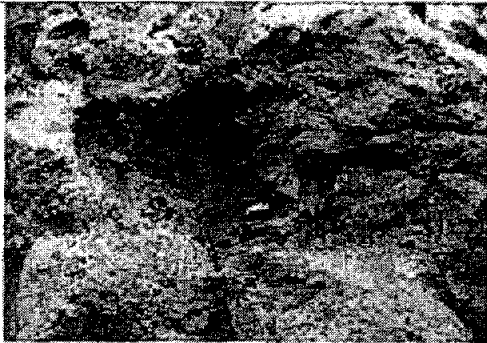
<p>Ilustración 6: Detalle de concentración de material cerámico en perfil</p>	<p>Ilustración 7: Detalle de concentración de material cerámico en perfil</p>

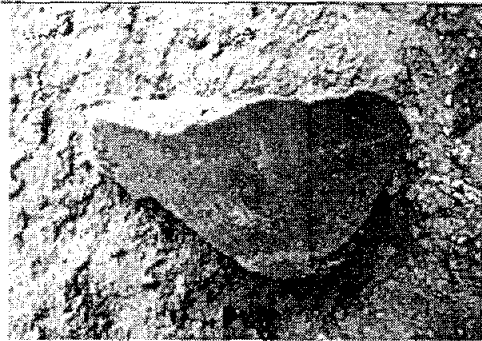
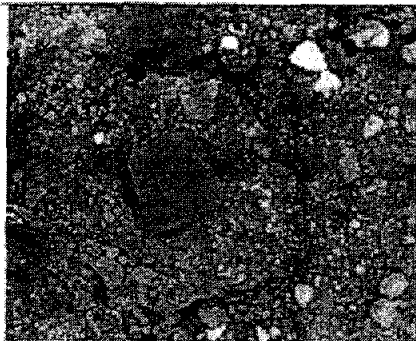
<p>Ilustración 8: Cerámica tosca con engobe rojo</p>	<p>Ilustración 9: Concentración de material cerámico y lítico en suelos removidos</p>

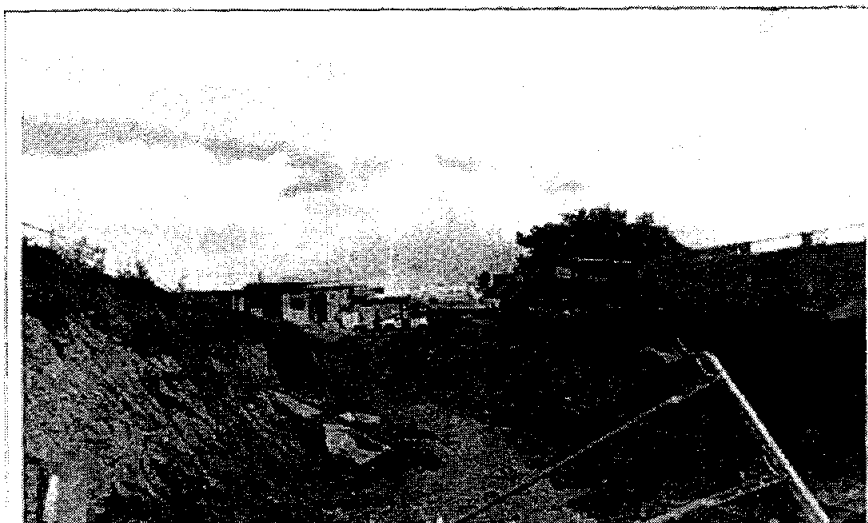
Ilustración 12: Corte de suelo, fecha de inspección: 03 de enero de 2020.

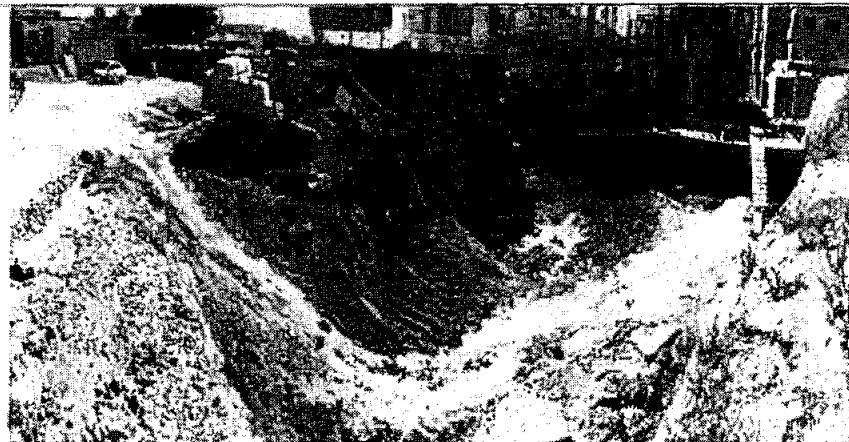
Según el Arquitecto Luis Tirado, encargado de la obra, dicha labor fue realizada debido a que la acumulación de barro en el sitio podría poner en riesgo a los trabajadores. Además, recalcó que los trabajos de remoción de tierra, tentativamente, se reanudarán en el mes de abril del presente año, por lo que instó a que el INPC se contacte directamente con el Arquitecto Francisco Segovia, Director de Planificación de Uribe & Schwarzkopf.

Ilustración 13: Corte profundo de suelo, fecha de inspección: 10 de enero de 2020.

Frente a tal situación, se comunicó al Arq. Tirado que es obligación de la constructora, suspender los movimientos de tierra, conforme lo establece el artículo 85, Literal I), de la Ley Orgánica de Cultura, tomando en cuenta que los restos arqueológicos ya se encuentran expuestos y cualquier otra acción sobre el terreno, conllevará a una mayor afectación de los mismos. Cabe añadir que, según supo indicar el Arq. Tirado, tal información ya fue puesta en conocimiento del Arq. Francisco Segovia.

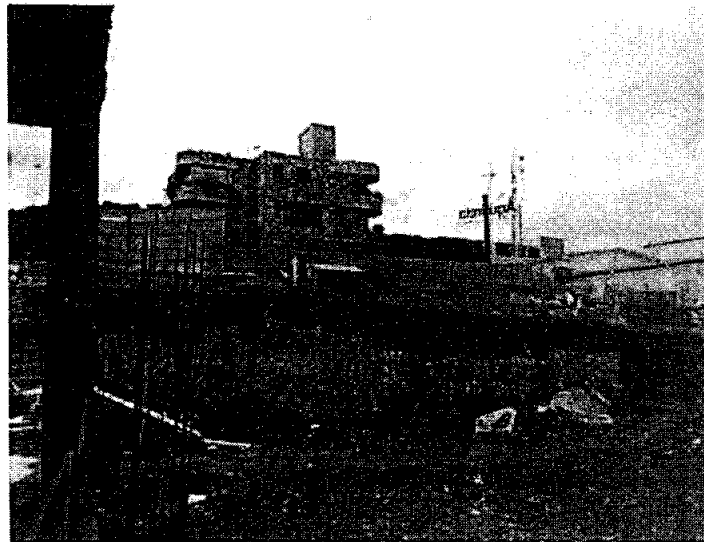
Fig 1. Perfil revisado al interior del proyecto Aquarela

En las coordenadas 9978077 N / 784931 E, cota 2416 m.n.s.m, se observó un perfil con abundantes fragmentos de cerámica (Fig. 1, 2 y 3). En especial se puede mencionar que es un depósito cultural de aproximadamente un metro de profundidad con fragmentos de cerámica y lítica (Fig. 2). Pero, también se observó un posible pozo que puede estar relacionado a una tumba prehispánica, debido que la profundidad se encontraba alrededor de los 3 metros desde la superficie (Fig. 4.).
