**INFORME TÉCNICO ARQUITECTÓNICO N° STHV-DMGT-AH-A-2021-027**  
**PROYECTO DEFINITIVO DE REHABILITACION Y OBRA NUEVA**  
**“HOSTAL BOUTIQUE BED & BREAKFAST DE LA PEÑA”**

En atención al trámite N° STHV-2021-0358-E, ingresado a esta Secretaría el 09 de febrero del 2021, en relación al proyecto definitivo de rehabilitación y obra nueva “HOSTAL BOUTIQUE “BED & BREAKFAST DE LA PEÑA””; se emite el siguiente informe arquitectónico:

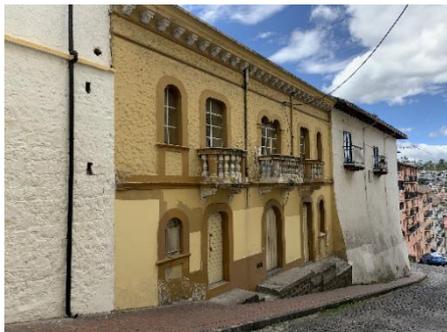
FACHADA FRONTAL-ESTADO ACTUAL

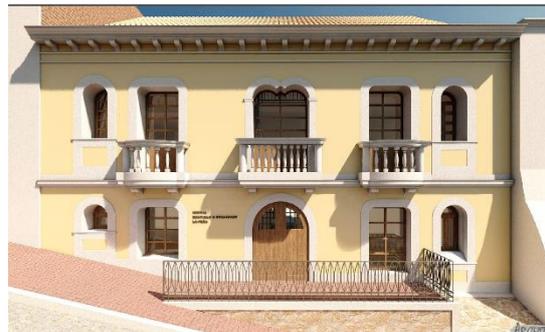
FACHADA FRONTAL-PROPUESTA

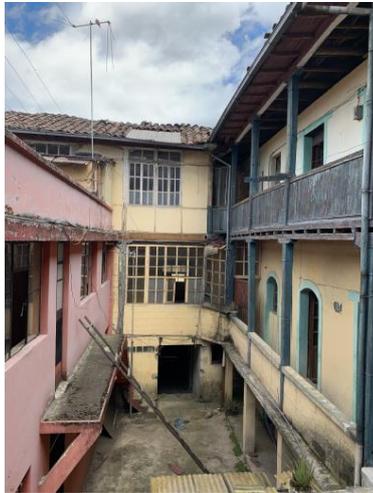
ESTADO ACTUAL-FACHADAS INTERIORES

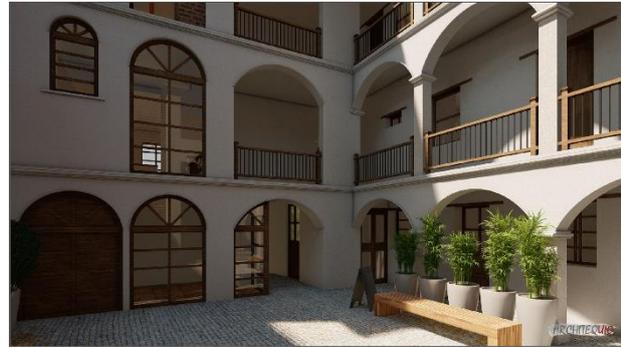
PROPUESTA-FACHADAS INTERIORES

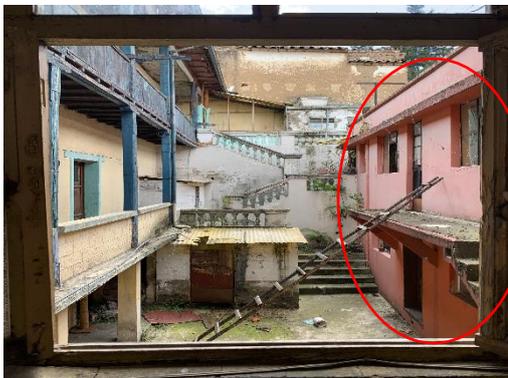
- c) Existen elementos que según la memoria histórica han sido añadidos, como la construcción en la parte lateral interna, la misma que corresponde a un bloque de hormigón, el cual se liberará.

ESTADO ACTUAL-LIBERACIÓN DEL BLOQUE DE HORMIGON

*“(...) Al derrocar el Bloque B2 (años de construcción 1980), permite dos condiciones importantes, que son: recuperar el espacio físico “que facilita traer a la vida el patio central, como eje del proyecto arquitectónico y elemento característico de la arquitectura colonial, el cual, prácticamente dejó de existir con la construcción de este bloque, y con el espacio liberado sustentar y proteger las gradas patrimoniales, esto lo conseguimos edificando un nuevo bloque, que cumple con todas las normas técnicas y arquitectónicas siendo este un módulo de servicios, que no pretende ser parte del bloque patrimonial, sino que por su forma y arquitectura se distingue como un elemento nuevo, que no compite con la arquitectura patrimonial por ser un prisma puro, sino que, ayuda por definición a formar el patio central.(...)”*

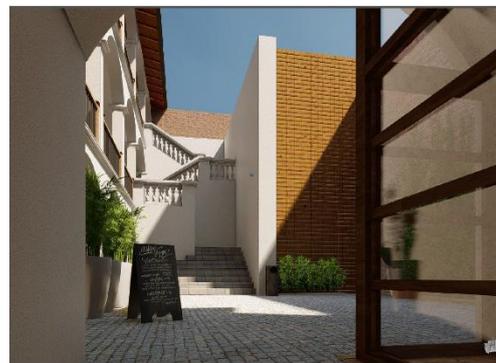
PROPUESTA-RECUPERACIÓN DEL PATIO CENTRAL

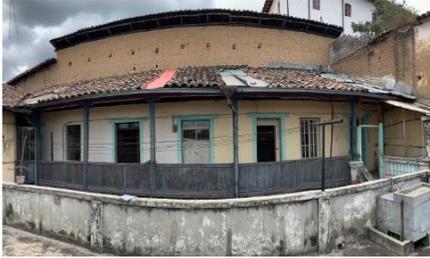
- e) Se intervendrá la cubierta, la cual se encuentra totalmente deteriorada tanto en sus elementos estructurales, como en sus recubrimientos (tejas).

CUBIERTA DETERIORADA

- d) *“(...) Dentro de la intervención para la rehabilitación del bloque patrimonial B1, se acoge un sistema constructivo mixto acorde a los elementos a trabajar, para sanear y reforzar elementos existentes como los muros de adobe y materiales nuevos como el acero, placas de fibrocemento para que permitan tener una estructura ligera que garantice la estabilidad y firmeza de toda la edificación. Se propone una intervención estructural utilizando un sistema constructivo mixto, y la sustitución de pisos de madera que están actualmente deteriorados tanto en su estructura como en su recubrimiento, por otros de iguales características (...)”.*
