INFORME TÉCNICO ARQUITECTÓNICO N° STHV-DMGT-AH-A-2021-032
PROYECTO DEFINITIVO DE REHABILITACIÓN
“SAN TOLA”

En atención al trámite STHV-2021-0280-E, ingresado a esta Secretaría el 28 de enero de 2021, en relación al proyecto definitivo de rehabilitación “San Tola” se emite el siguiente informe arquitectónico:

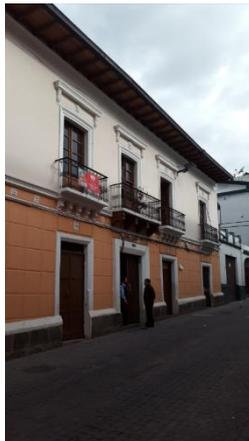
FACHADA FRONTAL

Se conservará la construcción original, y se liberará los añadidos. Se propone generar un tratamiento en el enlucido de los muros para curar humedades y grietas. Se plantea realizar una viga collar perimetral superior que refuerce los muros originales y realizar todas las instalaciones necesarias por fuera de los muros, para no afectar el estado del adobe portante. Se propone mantener los locales comerciales que se abren hacia la calle Vicente León, sobre el frente en la planta baja y mantener el uso residencial de la casa creando 7 unidades de vivienda y un estudio/oficina, se incorporan espacios comunales de lavandería, bbq, huertos y parqueaderos de bicicletas. Se propone además rehabilitar la cubierta de la casa, principalmente para prevenir filtraciones y humedades, reemplazando elementos deteriorados de la estructura, así como las tejas por otras de barro cocido. Se colocará en el patio central una cubierta de vidrio que permita el paso de la luz y ventilación. (*Datos informativos tomados de la memoria descriptiva y fotográfica presentada*)

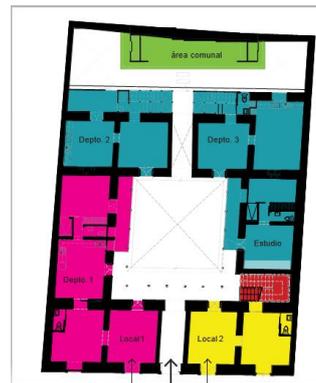
PROPUESTA-PLANTA BAJA

- a) Planta baja: Local 1 y Local 2, departamentos 1,2 y 3 y un estudio.
El departamento 1, consta de sala, comedor, cocina, 1 baño completo y un dormitorio.
El departamento 2, consta de sala, comedor, cocina, baño completo y patio
El departamento 3 tiene: sala, cocina, comedor, baño completo y estudio
1 Estudio
Además, en la parte posterior se ubica la sala comunal, cuarto de máquinas, lavado y secado.

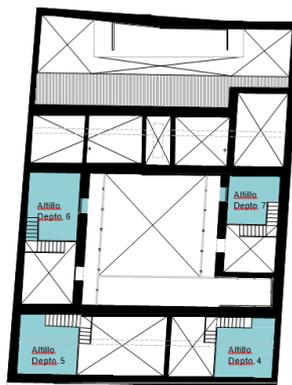
PROPUESTA

- c) En el attillo se propone:
 Un estudio del departamento 4, un estudio del departamento 5, un estudio del departamento 6, un dormitorio del departamento 7.
