**Presidenta de la Comisión de Áreas Históricas y Patrimonio**

**Asunto:** Proyecto definitivo de rehabilitación “SAN TOLA”

## **II. PROPUESTA**

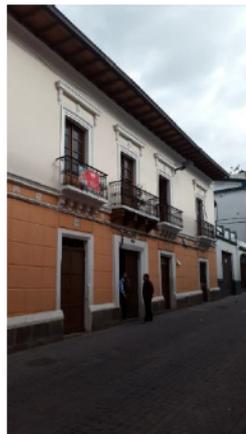
La propuesta ingresada corresponde a un proyecto definitivo de rehabilitación en el predio N° 74591, ubicado en la calle Vicente León, debido al estado en deterioro en el que se encuentra la edificación.

Se conservará la construcción original, y se liberará los añadidos. Se propone generar un tratamiento en el enlucido de los muros para curar humedades y grietas. Se plantea realizar una viga collar perimetral superior que refuerce los muros originales y realizar todas las instalaciones necesarias por fuera de los muros, para no afectar el estado del adobe portante. Se propone mantener los locales comerciales que se abren hacia la calle Vicente León, sobre el frente en la planta baja y mantener el uso residencial de la casa creando 7 unidades de vivienda y un estudio/oficina, se incorporan espacios comunales de lavandería, bbq, huertos y parqueaderos de bicicletas. Se propone además rehabilitar

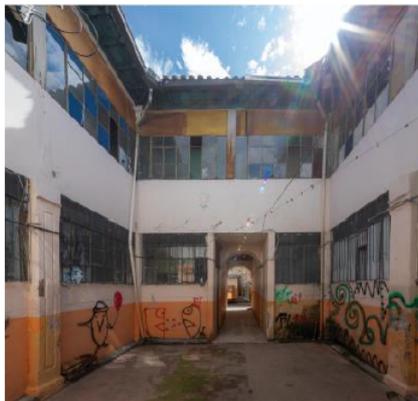
ESTADO ACTUAL- INTERIOR

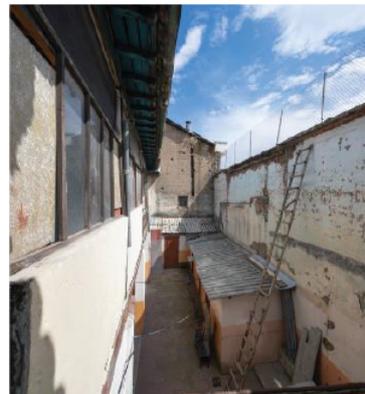
ESTADO ACTUAL-POSTERIOR

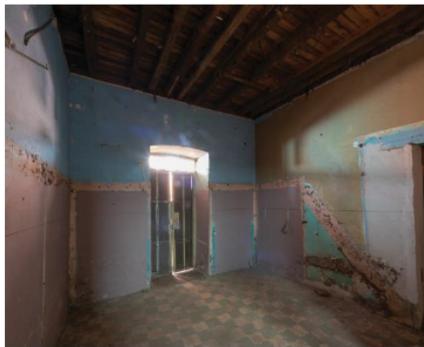
ESTADO ACTUAL-INTERIOR

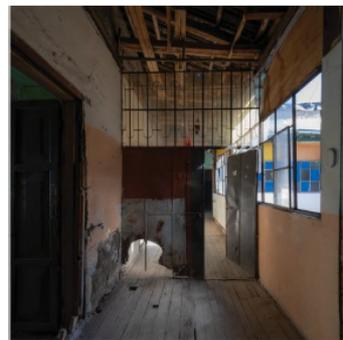
ESTADO ACTUAL-INTERIOR

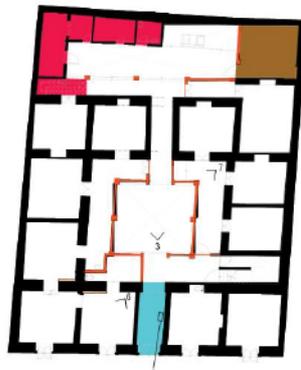
ESTADO ACTUAL-PLANTA BAJA

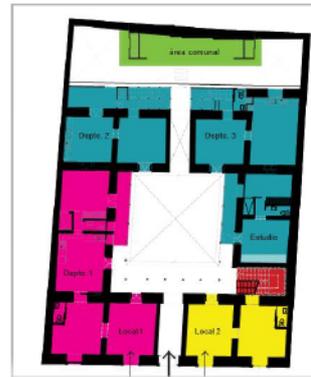
Planta baja: Local 1 y Local 2, departamentos 1,2 y 3 y un estudio.

El departamento 1, consta de sala, comedor, cocina, 1 baño completo y un dormitorio.

El departamento 2, consta de sala, comedor, cocina, baño completo y patio

El departamento 3 tiene: sala, cocina, comedor, baño completo y estudio

Además, en la parte posterior se ubica la sala comunal, cuarto de máquinas, lavado y secado.

PROPUESTA-PLANTA BAJA

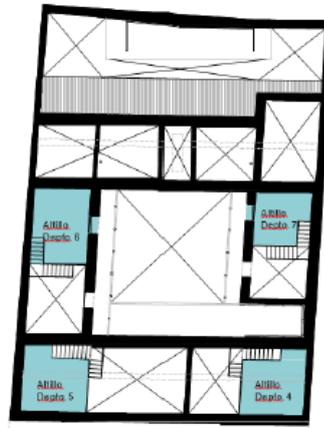
PROPUESTA

c) En el attillo se propone:

Un estudio del departamento 4, un estudio del departamento 5, un estudio del departamento 6, un dormitorio del departamento 7.
