MEMORIA DESCRIPTIVA

**"REMODELACIÓN INTEGRAL EDIFICIO COAC FERNANDO DAQUILEMA,
AGENCIA QUITO CENTRO"**

QUITO – ECUADOR

SEPTIEMBRE 2020

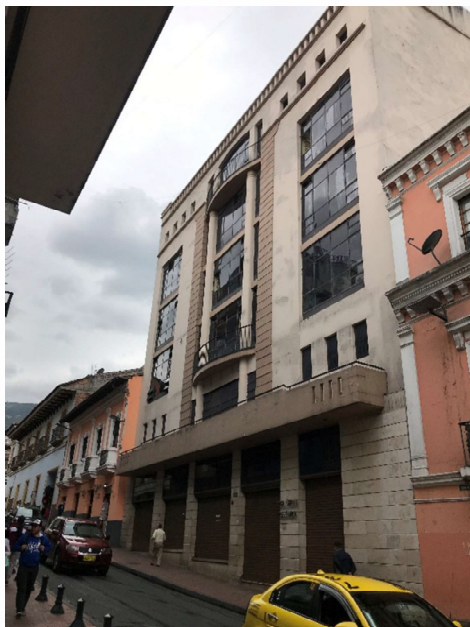
IMG03. EDIFICIO COAC DAQUILEMA – FACHADA ESTADO ACTUAL

- ningún criterio, en Planta baja se puede evidenciar baldosas de mármol y sobre los dinteles de las puertas enrollables láminas de acrílico negro. También la presencia de pasamanos metálicos en color negro. Vitrales piso-techo con vidrio de color negro, sin criterios de seguridad y con protecciones metálicas interiores.

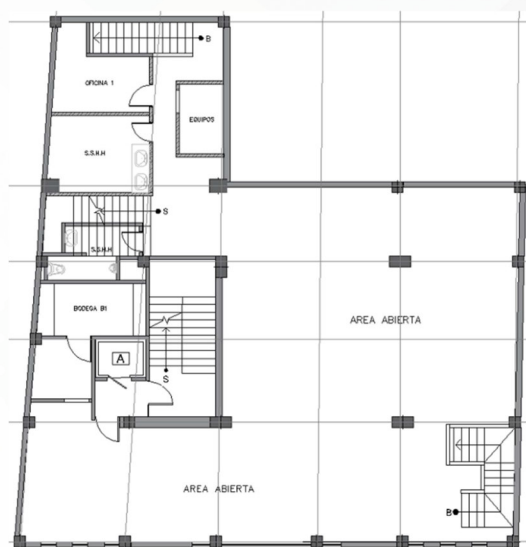
P1. PLANTA ARQUITECTÓNICA PISO 1 – S/E

- .1. Mezanine: Se desarrolla una continuación del Local comercial 1, el cual también posee una gran dimensión, la misma que está conectada por cuatro tramos de escalera; la escalera principal, que conecta directamente con el espacio vehicular de la planta inferior y con las plantas superiores; la escalera adicional 1, paralela a la calle Mejía, se conecta directamente con el Local comercial 1; la escalera adicional 2 se conecta con las bodegas posteriores de la planta inferior; finalmente, el último tramo de grada constituye como único acceso a el comedor social de planta 2

- .2. Oficina
- .3. Baños: Dentro de la primera planta existen dos espacios destinados a baños; la primera cuenta con unas dimensiones aceptables, pero no cuenta con equipamiento necesario; la segunda se encuentra debajo de uno de los tramos de escalera, sin contar con dimensiones aceptables y condiciones higiénicas.

P1.1 MEZANINE

P1.2 BAÑOS

P1.3 MEZANINE

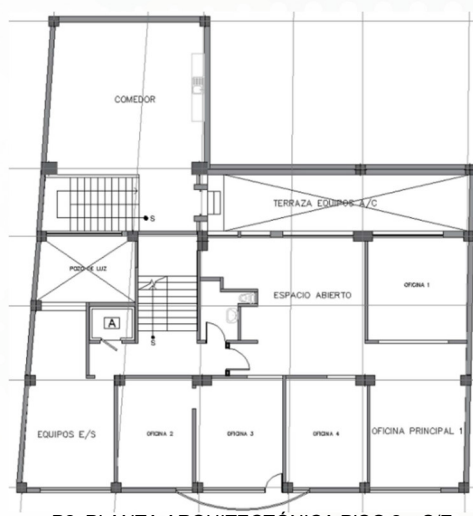
P2. PLANTA ARQUITECTÓNICA PISO 2 – S/E

1. Oficinas: En un inicio había un total de cinco oficinas distribuidas a lo largo de un único pasillo; actualmente, se han derrocado paredes de dos oficinas que se encontraban en la parte central de del edificio, para posteriormente realizar un baño sin las debidas condiciones dimensionales de un espacio funcional
2. Pozo de Luz
3. Cocina y comedor Social: Existe un comedor social de grandes dimensiones en la parte posterior del edificio, por el cual únicamente se puede acceder por un tramo de grada que empieza en la planta 1 inferior, aislándose parcialmente del área de oficinas que se encuentran en el mismo nivel
4. Terraza accesible: Este espacio solo puede ser accesible a través del mismo tramo de gradas por el cual se accede al Comedor Social; además, este espacio es utilizado en su totalidad por parte del equipo de las condensadoras del Sistema de Aire Acondicionado.

P2.1 OFICINA Y BODEGAS

P2.2 COCINA Y COMEDOR

P2.3 TERRAZA CON EQUIPOS DE A/C

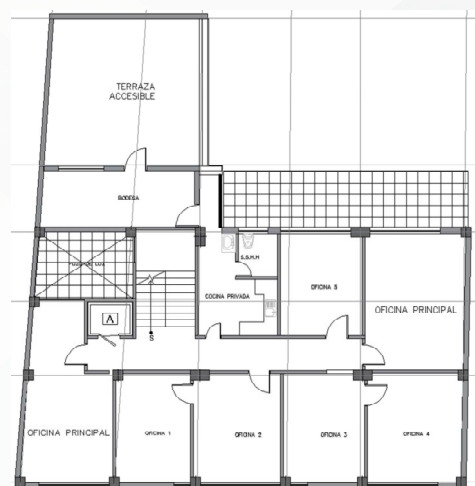
P3. PLANTA ARQUITECTÓNICA PISO 3 – S/E

1. En estas plantas en particular existe el mismo principio de distribución de las oficinas de la segunda planta. No obstante, poseen espacios adicionales como: un baño, cocina y bodega, terraza accesible en la tercera planta; estos espacios no continúan en las siguientes plantas, por el contrario, únicamente es de uso de oficinas. Se maneja plantas tipo.

P3.1 OFICINA Y BODEGAS
