INFORME TÉCNICO ARQUITECTÓNICO STHV-DMGT-AH-A-2021-037
PROYECTO DEFINITIVO DE REHABILITACIÓN
“REMODELACIÓN INTEGRAL EDIFICIO COAC FERNANDO DAQUILEMA, AGENCIA
QUITO CENTRO”

En atención al Oficio Nro. STHV-2021-0978-E, ingresado a esta Secretaría con fecha 22 de marzo de 2021, mediante el cual la señora María Rocío Pilamunga en su calidad de representante legal de la Cooperativa de Ahorro y Crédito “Fernando Daquilema” solicita la revisión del proyecto definitivo de rehabilitación denominado “REMODELACIÓN INTEGRAL EDIFICIO COAC FERNANDO DAQUILEMA, AGENCIA QUITO CENTRO”, al respecto se emite el siguiente informe técnico:

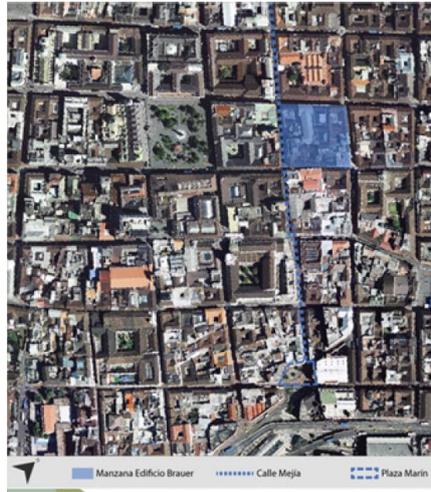
En cuanto a la morfología del área de estudio, la forma de manzana predominante es regular con forma de damero adaptada a la topografía del lugar.

Imagen 2. Morfología de manzanas
Fuente: Memoria Histórica, 2021.

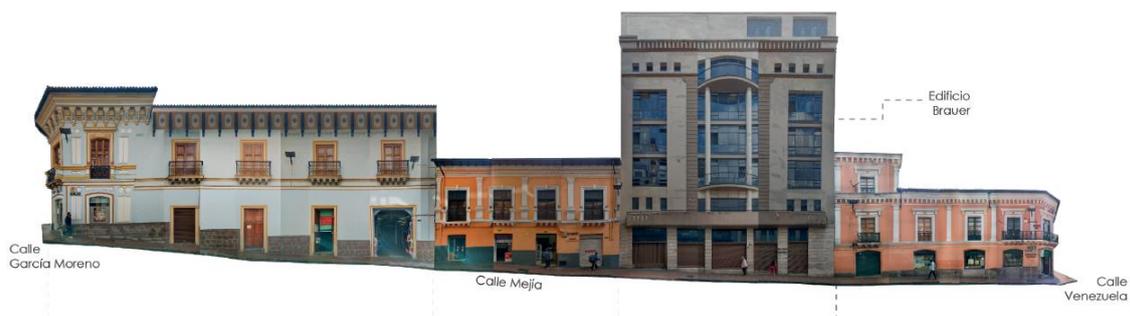
Conforme se puede observar en las siguientes imágenes, el inmueble a intervenir, está rodeado por edificaciones con variación en su altura, que van desde los dos pisos hasta los 5 pisos, presentando heterogeneidad en el entorno, con mixtura en la utilización de sistemas constructivos y diferente proporción de vanos de puertas y ventanas.

Imagen 3. Fachada Urbana sobre la calle Mejía, sentido Oeste- Este
Fuente: Memoria Histórica, 2021.

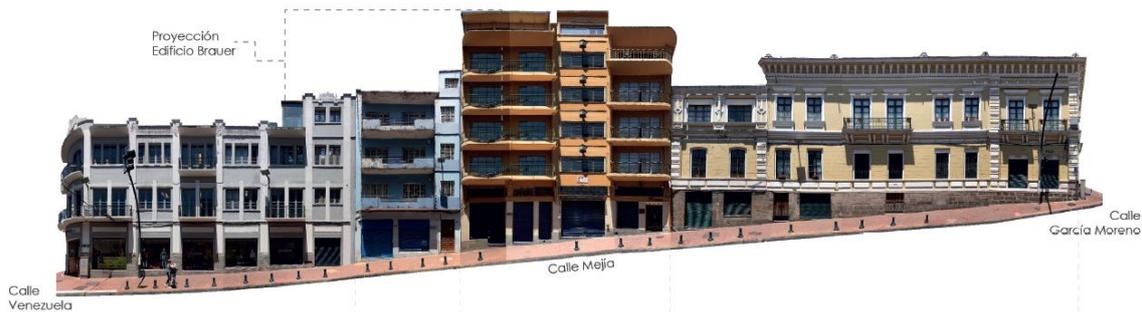
Imagen 4. Fachada Urbana sobre la calle Mejía, sentido Este- Oeste
Fuente: Memoria Histórica, 2021.

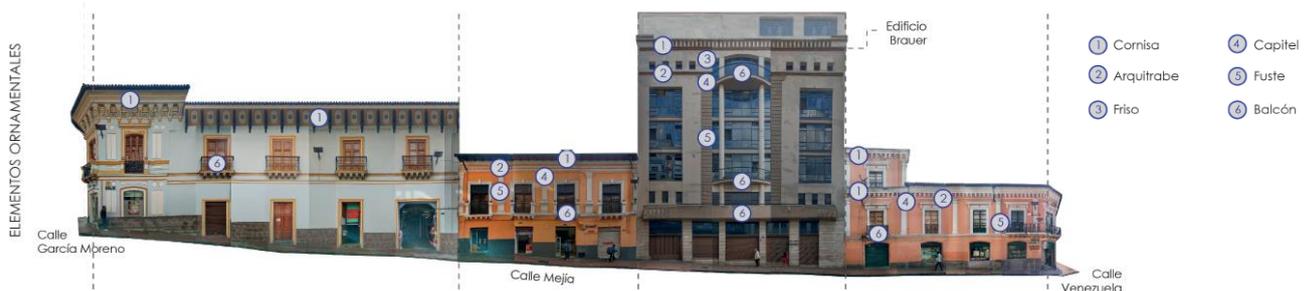
- El tipo de cubierta es plana.
- La propuesta de rehabilitación plantea la liberación de algunos elementos de la fachada, como puertas en planta baja para la instalación de cajeros automáticos, también elimina arquivraves, frisos, cornisas, balcones y columnas ornamentales a semejanza de capiteles por una composición con más vanos que llenos y con ventanales acristalados en los vanos tipo vitrina en planta baja.

Imagen 7. Composición formal fachada existente.
Fuente: Memoria Arquitectónica, 2021.

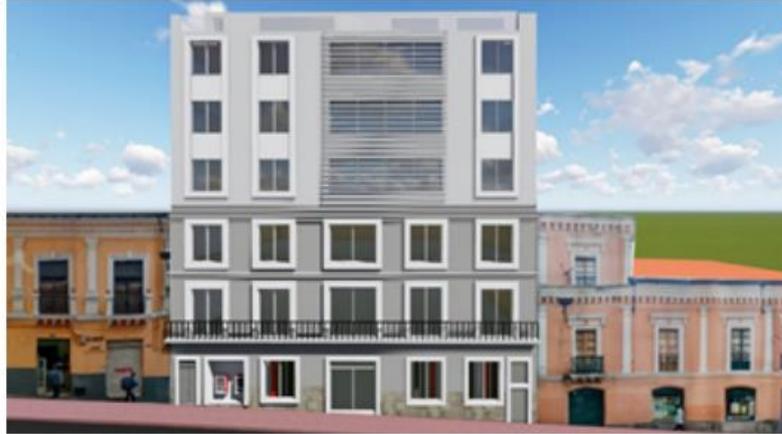
Imagen 9. Composición formal fachada propuesta.
Fuente: Memoria Arquitectónica, 2021.
