MEMORIA DESCRIPTIVA DE LOS CAMBIOS EFECTUADOS EN EL PROYECTO AGENCIA 24 DE MAYO BANCO PICHINCHA

Con fecha 18 de abril del 2019, fueron aprobados los planos para la rehabilitación y obra nueva del proyecto BANCO PICHINCHA AGENCIA 24 DE MAYO ubicado en las calles García Moreno y Morales, con clave catastral 30002 10002 000 000 000 y predio No. 14855.

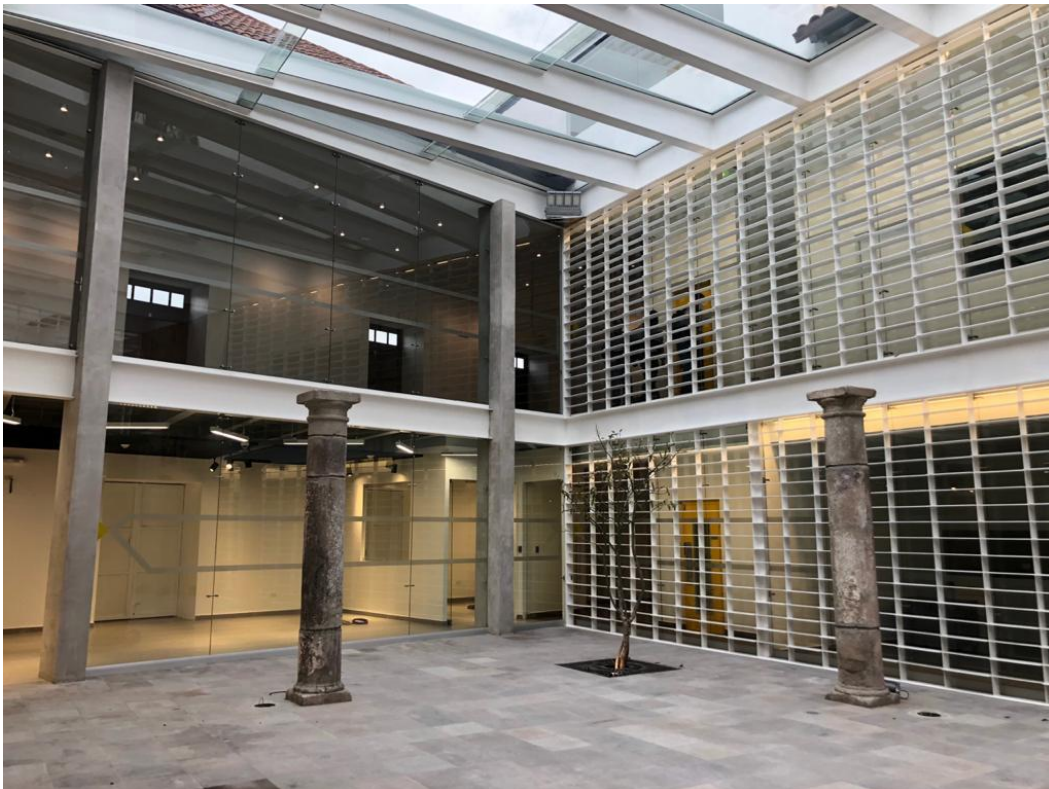
VISTA DE FACHADA INTERIOR SUR EN CRISTAL

- 2) En primera planta alta Nivel + 3,63 se crea una oficina de administración con un área de 10,43 M2 esta se ubica en la parte norte junto a baños (ejes 4 y D).
- 3) En Segunda planta alta, (planta de terrazas) Nivel +7,79 se reubica el generador de emergencia, en un área de 14.89 M2
- 4) En Segunda planta alta, (planta de terrazas) Nivel +7,79 se genera un área de bodega bajo cubierta con un área de 118,19 M2 con fines utilitarios.
- 5) En el eje B (fachada interior de patio Sur), se cambia la mampara metálica por una fachada vidriada mejorando sustancialmente la calidad espacial y de iluminación natural de las áreas del ala Sur.

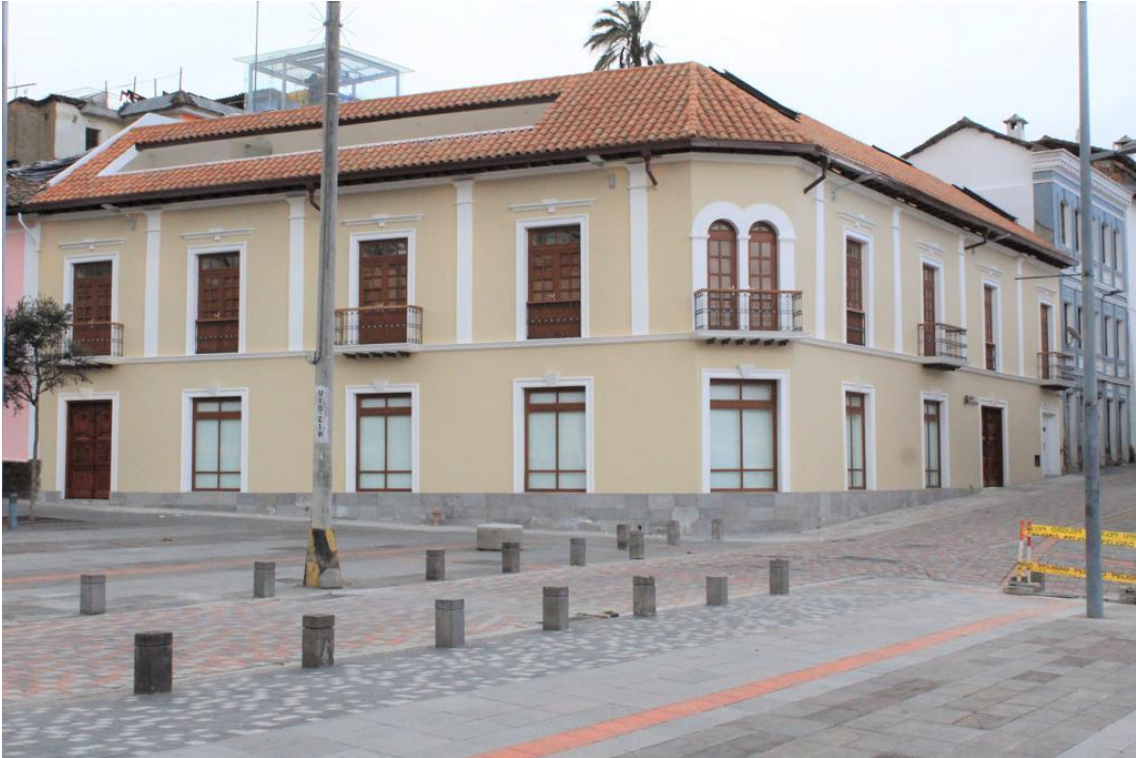
VISTA EXTERIOR QUE PERMITE APRECIAR EL ASCENSOR RESTAURADO

- 6) Se ha restaurado uno de los primeros ascensores de la marca Schindler que llegaron a la ciudad de Quito y que estuvo instalado en la histórica agencia del banco Pichincha ubicado en la Plaza grande. Por su valor histórico y a fin de que se pueda apreciar, se ha diseñado un cubo de cristal que permita apreciarlo. Este se encuentra a nivel de terraza en el nivel + 10,61 y el cubo de cristal remata en el nivel + 14,24.
