MEMORIA ARQUITECTÓNICA DE LA INTERVENCIÓN

Eco Museo Biblioteca
Quito (Ecuador)

Proyecto de Rehabilitación y Conservación Patrimonial del bien inmueble en la intersección de las calles Manabí y Vargas. Barrio San Juan. Centro Histórico de Quito.

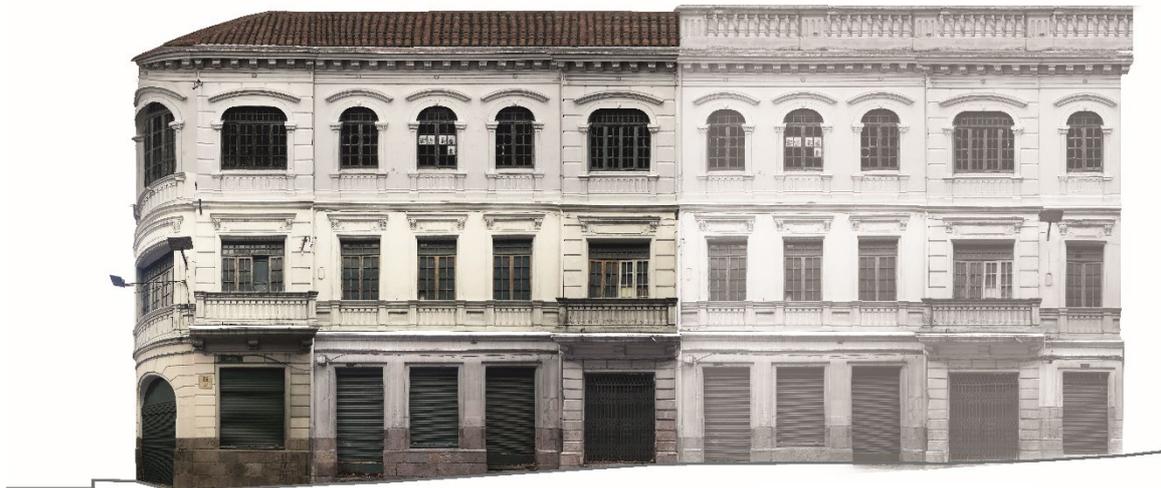
Figura 1: Esquema de partición del bien hacia la calle Vargas en el año 2001.

a la división de un segmento del inmueble hacia la calle Vargas, mismo que se remonta al año (Figura 1).

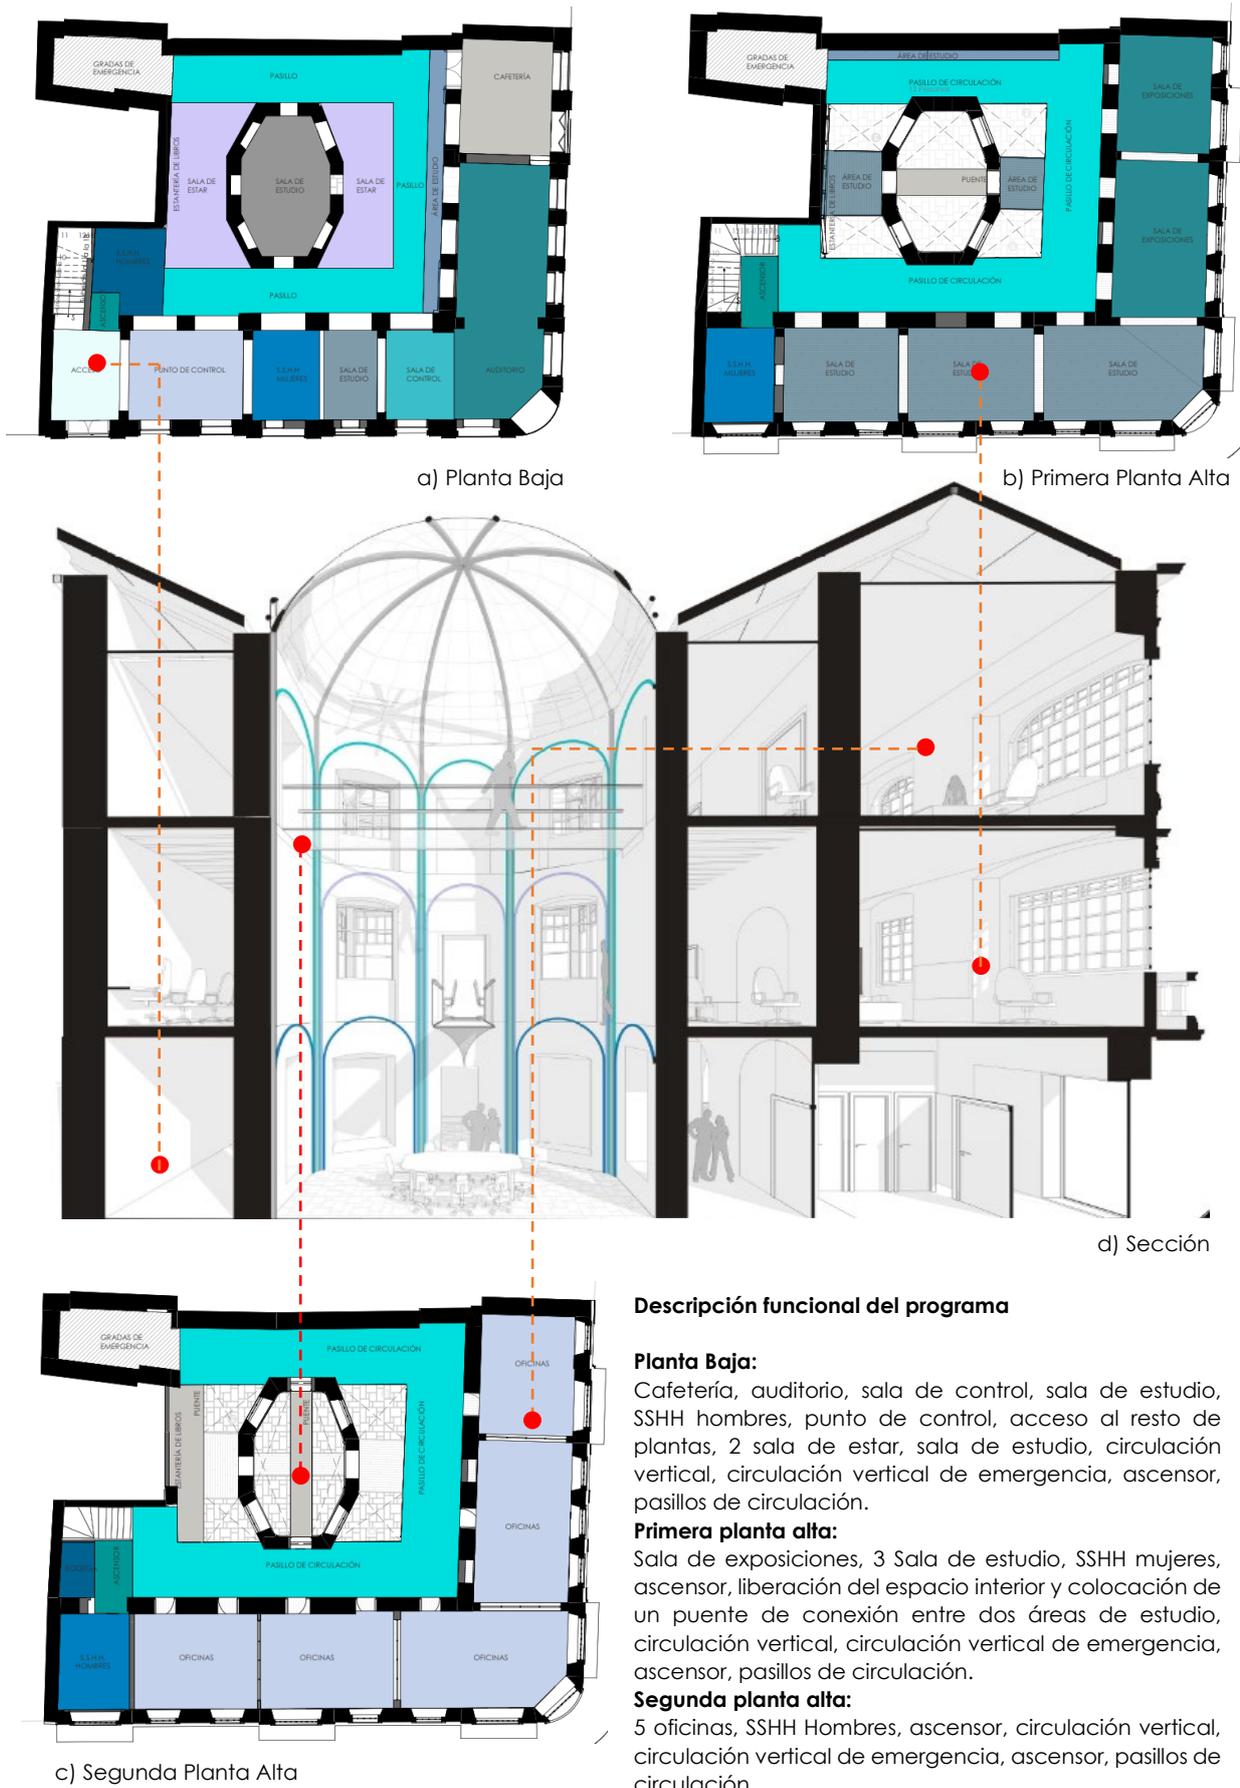
Figura 5: Zonificación funcional de la propuesta

La priorización de usos administrativos y salas de lectura y trabajo en la primera y segunda planta alta permite mantener la dinámica del edificio, al tiempo de recordar los usos históricos de centros de educación inclusiva y profesional (Figura 5).

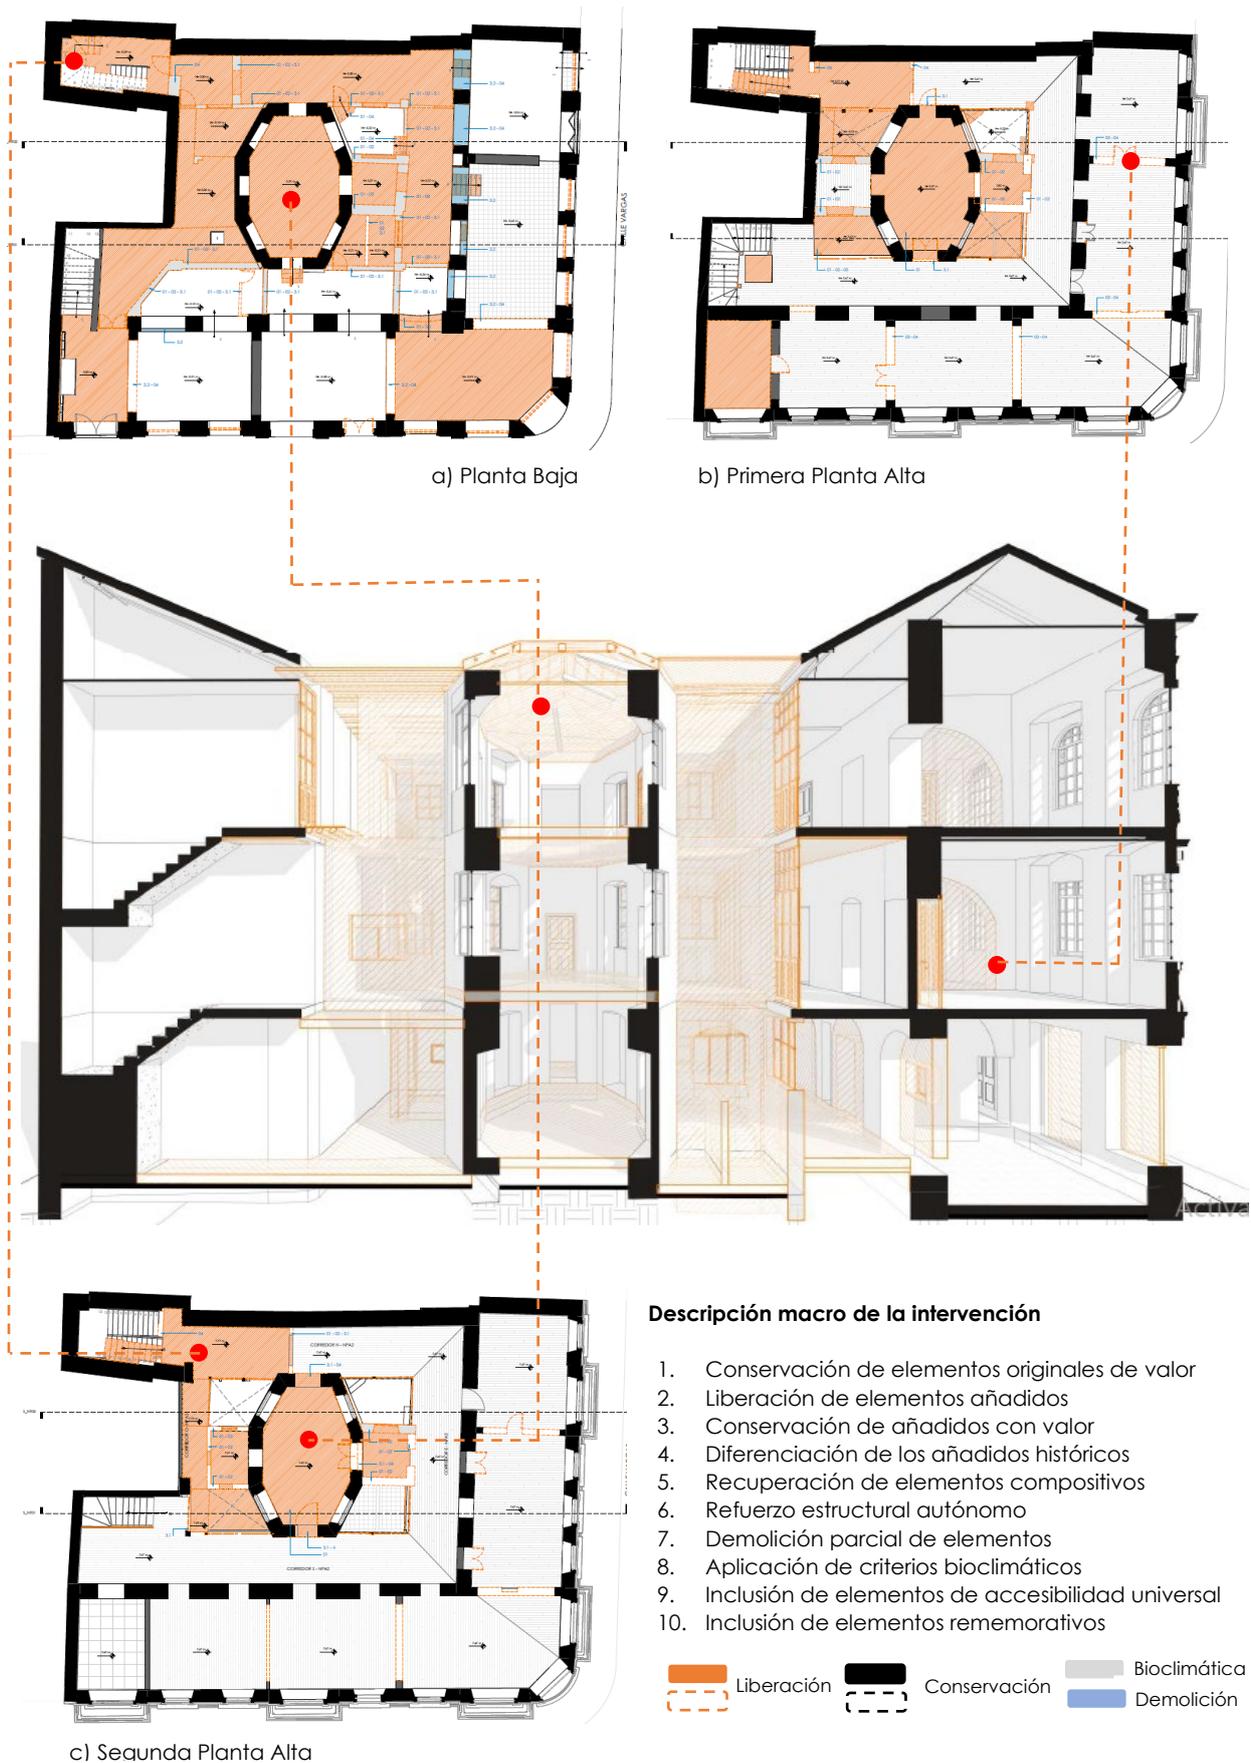
Figura 6: Zonificación de los criterios de intervención patrimonial.

En complemento con esta zonificación espacial, se establecen los criterios patrimoniales de intervención (Figura 6) conforme al diagnóstico interdisciplinario generado y los lineamientos propios de la disciplina patrimonial (Figura 4) en articulación con el marco normativo vigente. En adelante se detallan.

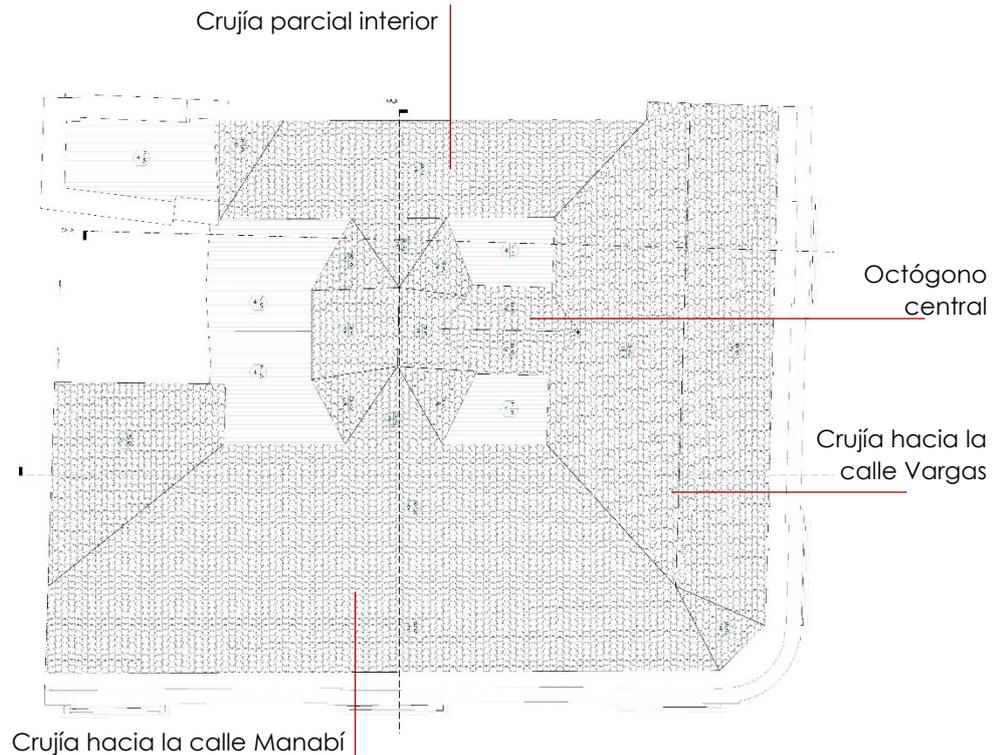
Figura 7: Elementos constitutivos base.

arquitectónico como el caso de la altura, la localización del zaguán y el bloque de escaleras, galerías, fachas exteriores, elementos decorativos y ornamentales (Art. 3402 del Código Municipal del Distrito Metropolitano de Quito).

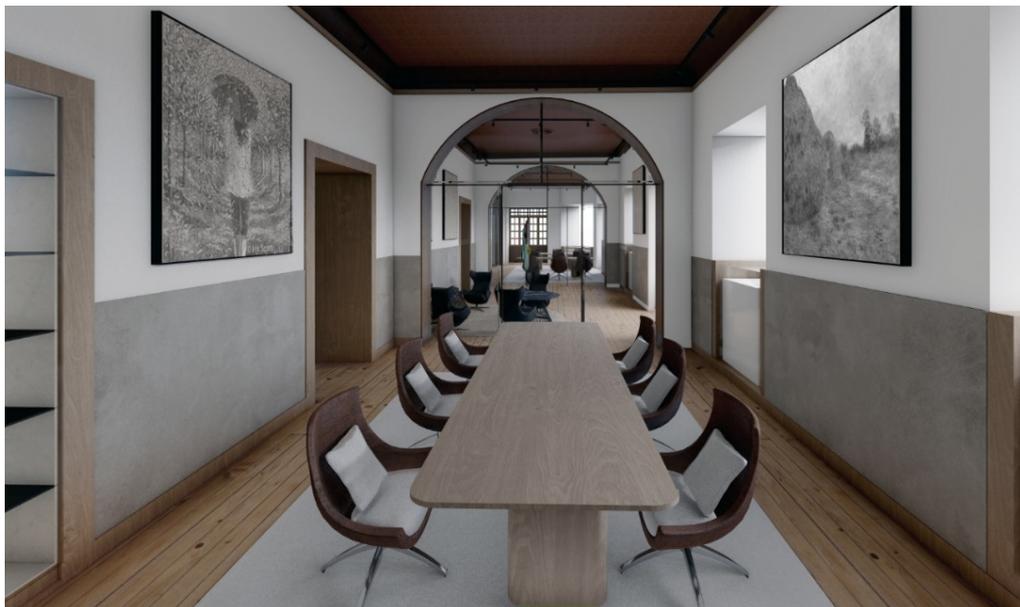
Figura 8: Acabado interior para paramentos de ladrillo, pavimentos y cielos rasos en general.

A nivel constructivo se mantienen los sistemas y materiales asociados al bien como impronta del momento histórico local y nacional, y de la consolidación de la cultura constructiva. Destaca la mampostería de ladrillo enlucido en todas las crujiás, las cuales se mantienen y reciben terapia y corrección de lesiones patológicas para finalmente disponer el acabado superficial de la pintura (Figura 8). Es decir, se aplican los criterios de mínima intervención y compatibilidad material.

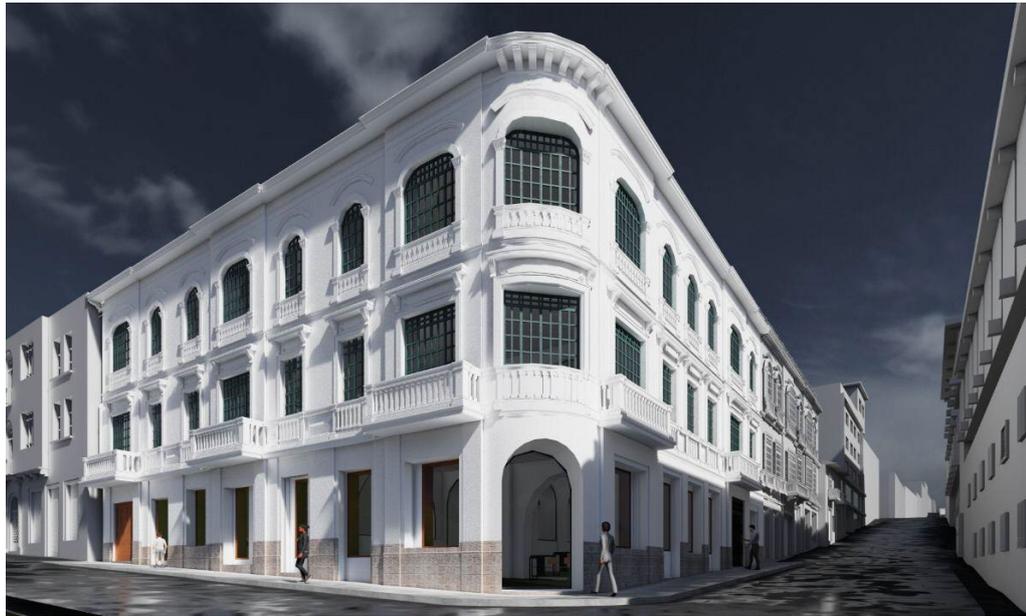
Figura 9: Intervención exterior integral.

En el caso de elementos de valor como carpinterías, zócalos y balaustres, el procedimiento es el mismo (Figura 9), y el propósito es recuperar la imagen icónica del edificio sin desconocer la presencia de agregados de valor, los cuales se articulan conforme a criterios compatibles de conservación del monumento arquitectónico y del contexto.

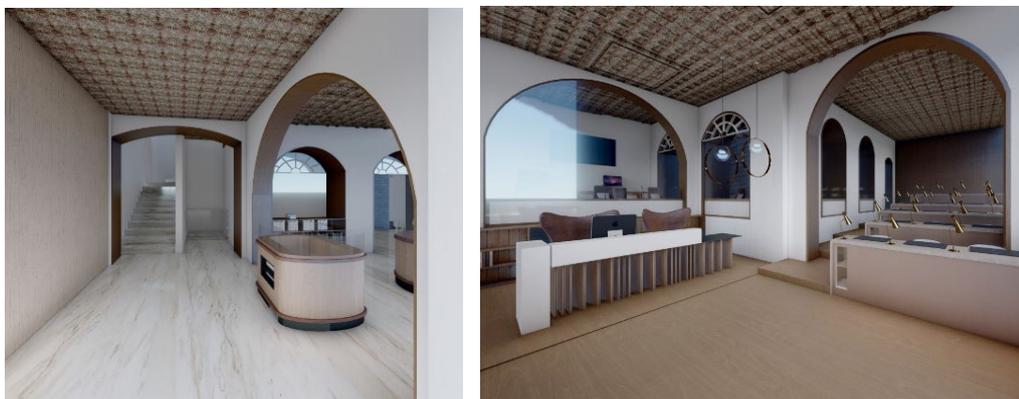
Figura 10: Restauración de latón policromado hacia el ingreso de la calle Manabí y en la sala polivalente hacia la calle Vargas.

Por su parte, a nivel decorativo es fundamental la restauración de los elementos de latón policromado dispuesto en diversos recintos del edificio, de tal forma, su presencia es un indicador efectivo para la jerarquización del programa arquitectónico y gesto rememorativo de la cultura temporal originaria de la edificación (Figura 10). Bajo esta lógica se promueve su recuperación

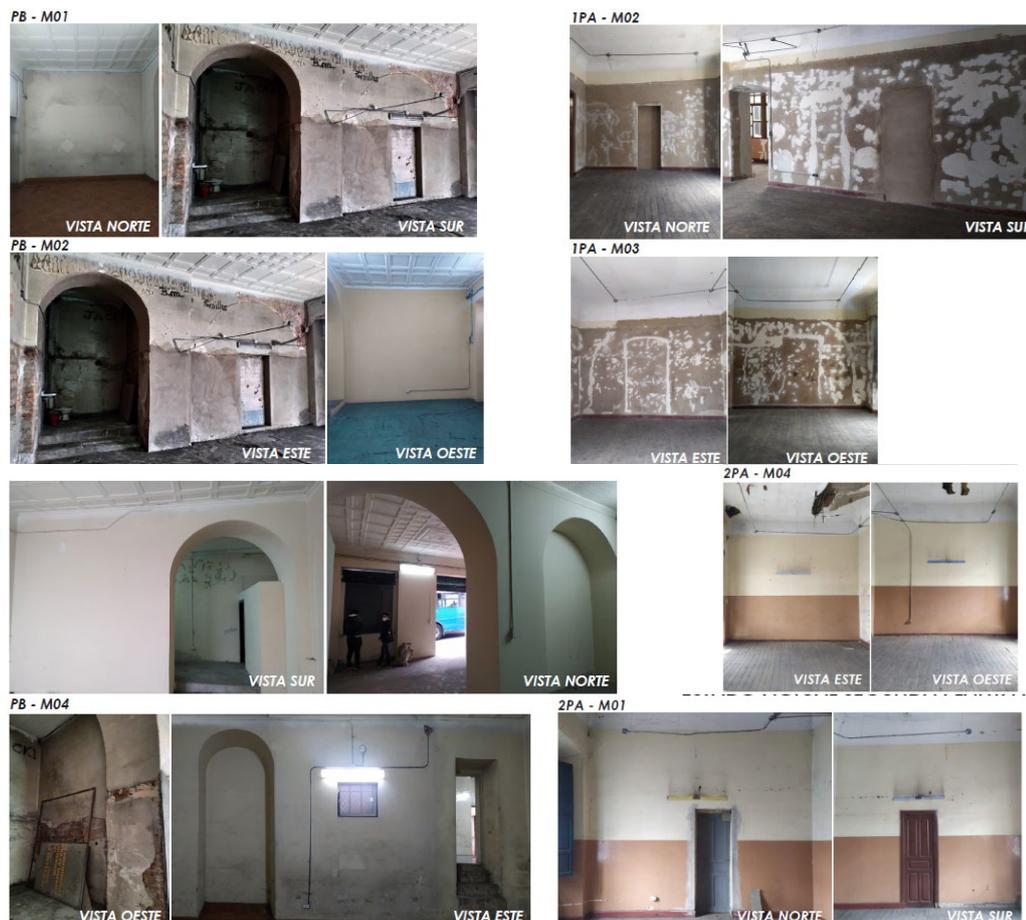
Figura 11: Reporte de zonas con agregados sin valor y zonas de liberación parcial.

Hace referencia al retiro físico de elementos, esto es; divisiones interiores de contrachapado (tríplice), cielos rasos de zinc, fibra mineral y cartón, revestimientos de aluminio y entablados simples, carpinterías (puertas y ventanas de contrachapado) y losas de hormigón armado, dispuestos en los diferentes niveles del edificio (Figura 11, Figura 12 y Figura 13). Estas intervenciones se enmarcan en la necesidad de mejorar las condiciones de integridad y autenticidad del bien, no obstante, la liberación de muros de los cuerpos colindantes al octógono central también supone necesidades asociadas a la habitabilidad y confort enmarcadas, es decir, son prácticas vigentes conforme el Art. 3408, literales a y k del Código Municipal del Distrito Metropolitano de Quito (ver estudio Bioclimático) (Figura 13).

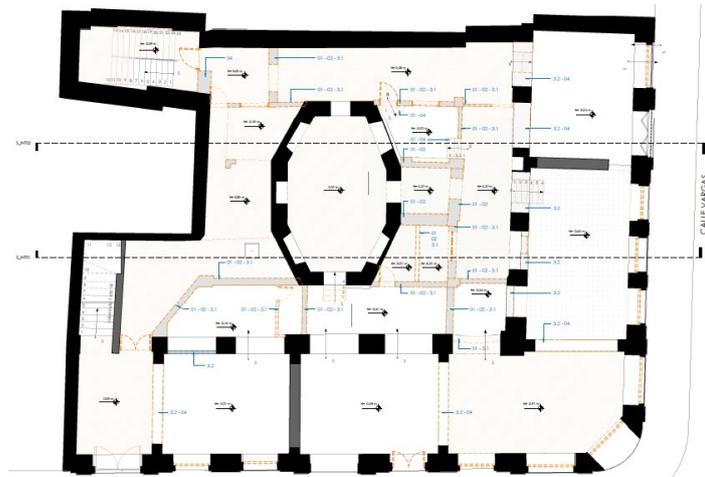
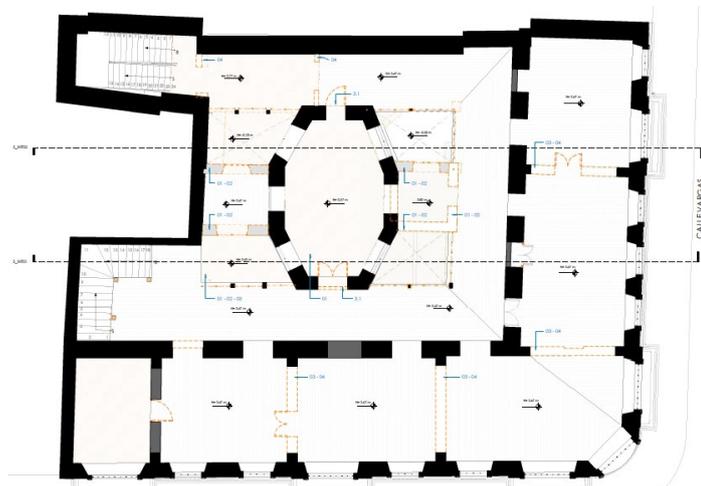
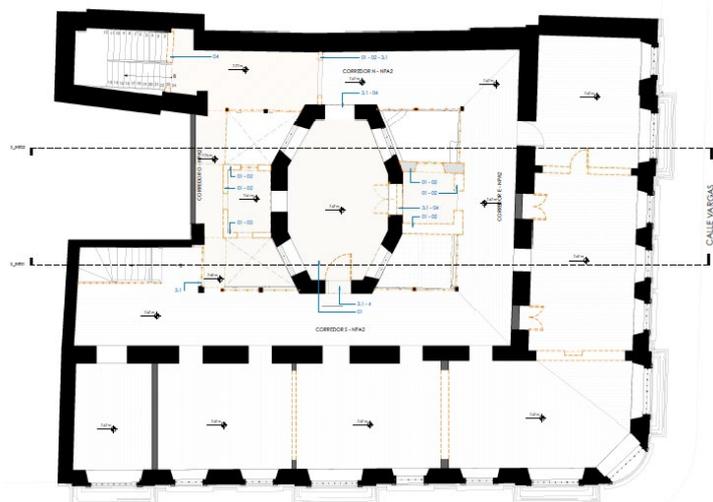
Figura 12: Liberaciones: planta baja, primera planta alta y segunda planta alta.

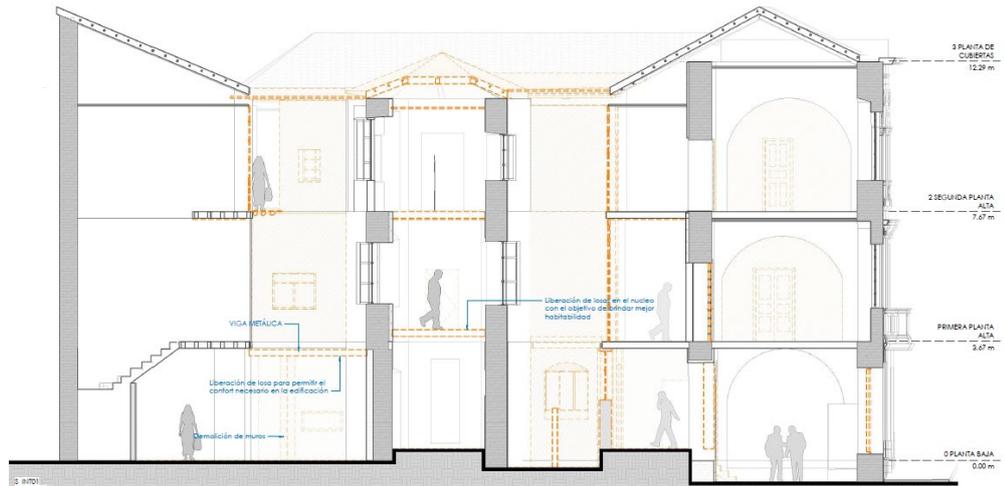
Figura 13: Liberaciones: planta baja, primera planta alta y segunda planta alta vistas en sección.

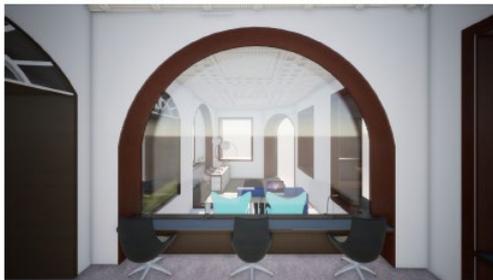
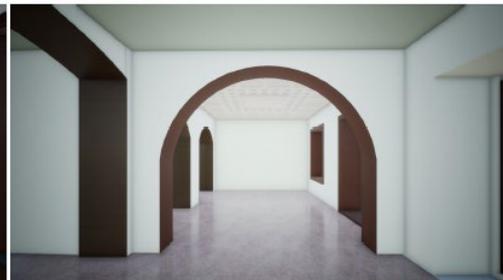
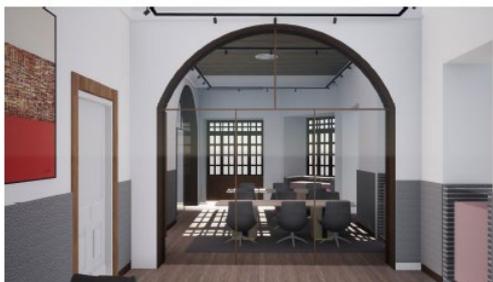
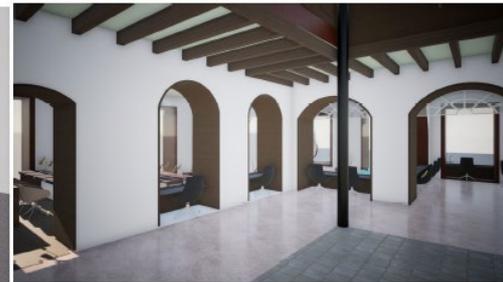
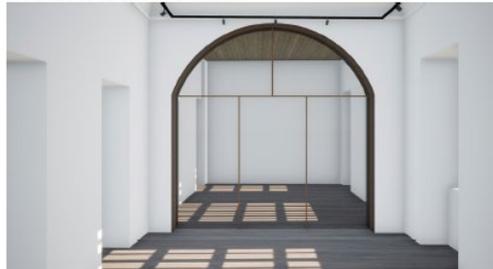
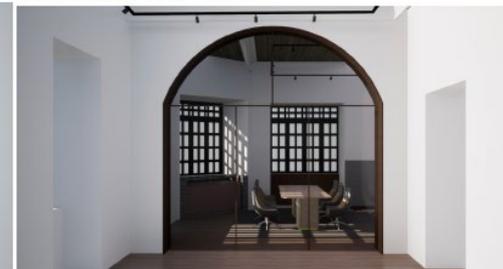
Figura 14: Definición formal de los muros sobre los cuales se aplican liberaciones o demoliciones parciales.

A partir de estas intervenciones la recuperación de la morfología funcional y la reorganización que demanda el proyecto de intervención se hacen posibles (Figura 14). Además, evidencia suficiente de las actuaciones permitirán revertir las mismas al estado del diagnóstico.

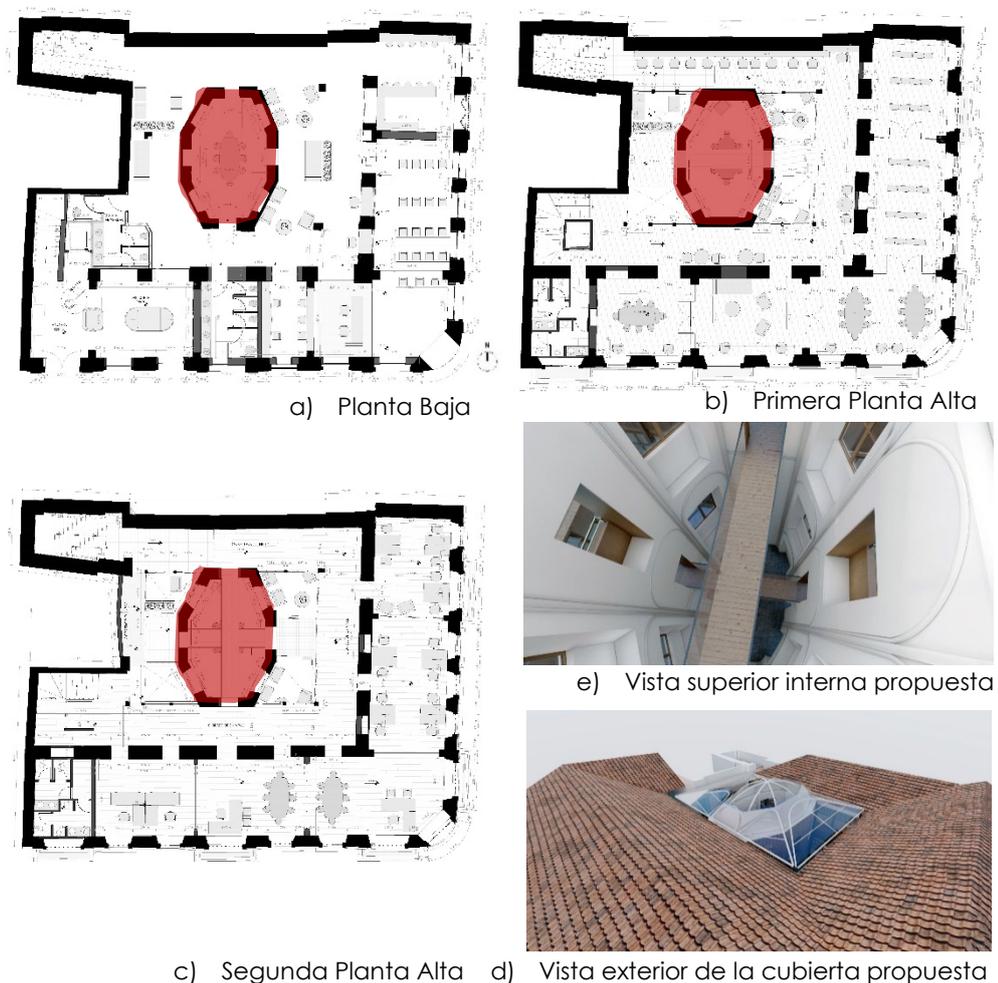
Figura 15: Síntesis arquitectónica de la propuesta de conservación de añadido histórico principal.

Considera como tal al octógono insertado en la primera mitad del siglo XX, ya que pese a su inclusión transformadora del tipo arquitectónico de casa patio, la lógica de uso y función del edificio se mantiene con la capacidad organizadora multifuncional (Art. 3408, literal a del Código Municipal del Distrito Metropolitano de Quito). Este potencial se reconoce y traslada hacia la propuesta contemporánea para enaltecer los valores patrimoniales que conforme el devenir del tiempo, son reconocibles en el elemento, y en el bien (Figura 15).

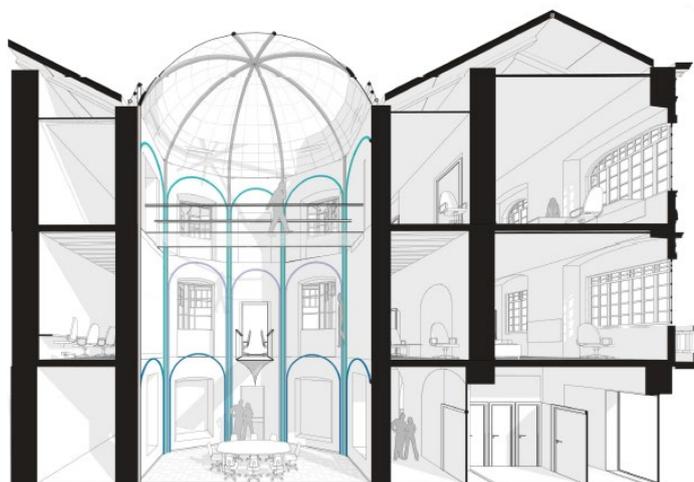
Figura 16. Inserción de cubierta en cuerpo central.

Esta intervención se enmarca en la condición estructural idónea del elemento (ver el Informe [estructural] de comportamiento actual y con alcance arquitectónico) por lo que no existe una potencial incidencia adversa colateral (Figura 16).

De otro lado, y bajo las consideraciones bioclimáticas (ver Informe Bioclimático), la presencia física del elemento y una oportuna cobertura (Figura 16) garantiza las condiciones interiores de habitabilidad y el confort (Art. 3408, literal b, c, d, g del Código Municipal del Distrito Metropolitano de Quito). Es decir, se ratifican las condiciones patrimoniales.

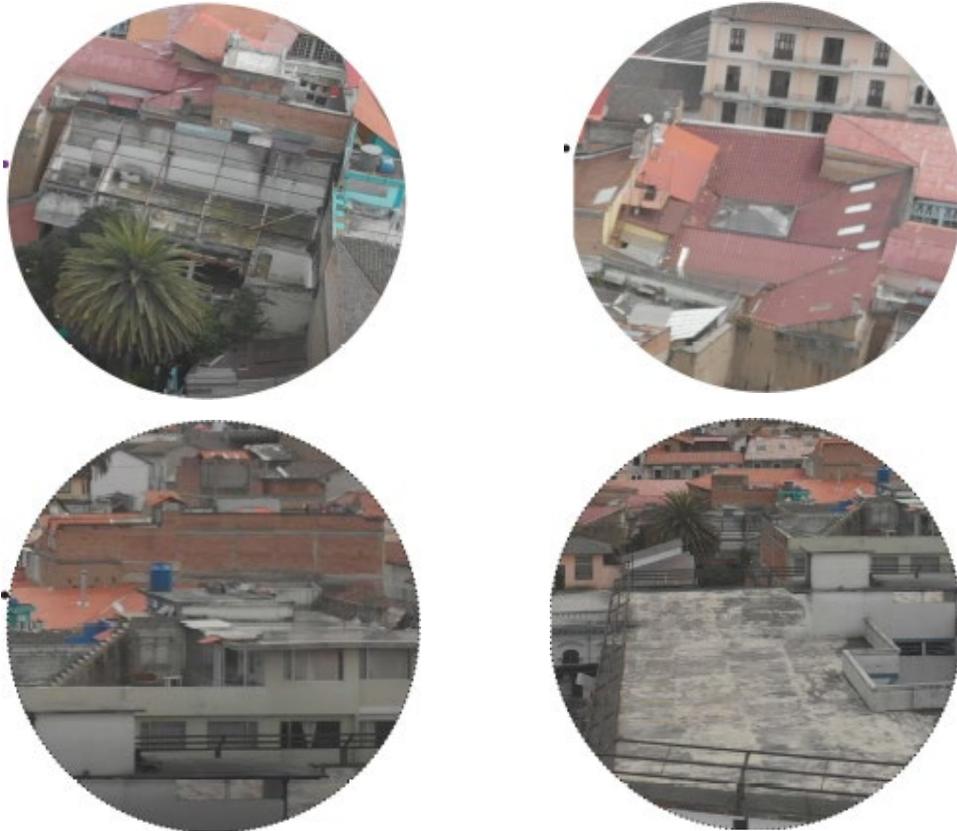
Figura 18: Reporte general de intervenciones en el contexto inmediato a nivel de quinta fachada.

De hecho, si se consideran a detalle las intervenciones a nivel de quinta fachada (Figura 18), es posible valorar afecciones reales en cuanto a la pérdida significativa de cubiertas tradicionales (inclinadas con teja cerámica), por lo que, la intervención propuesta es irrelevante en el contexto.

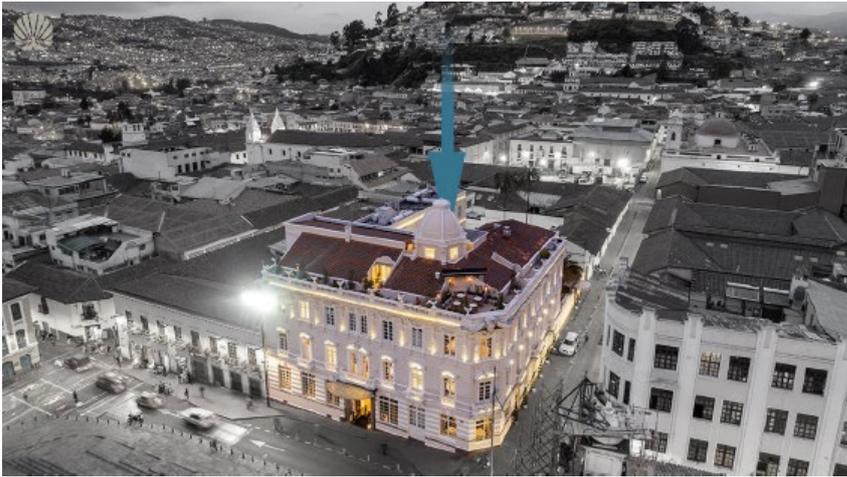
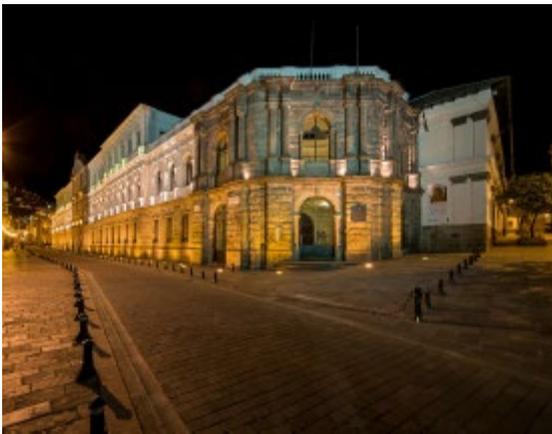
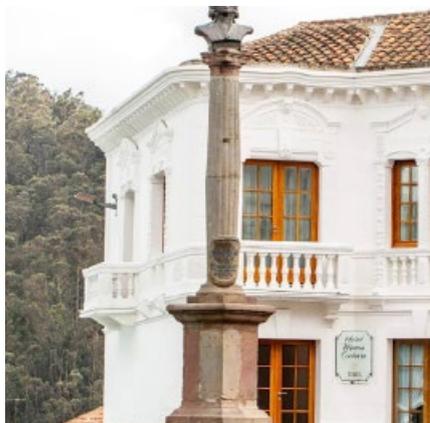
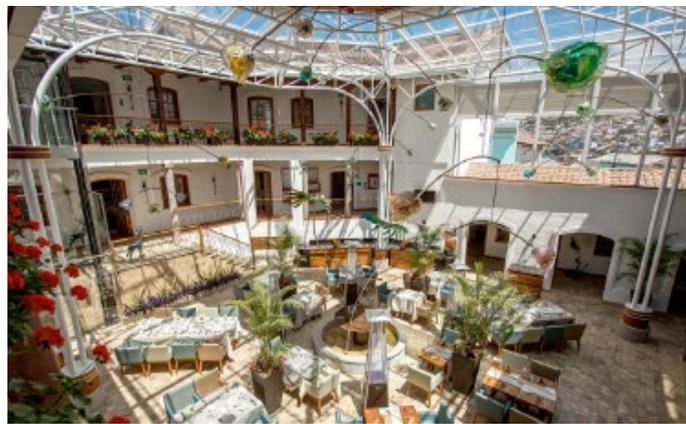
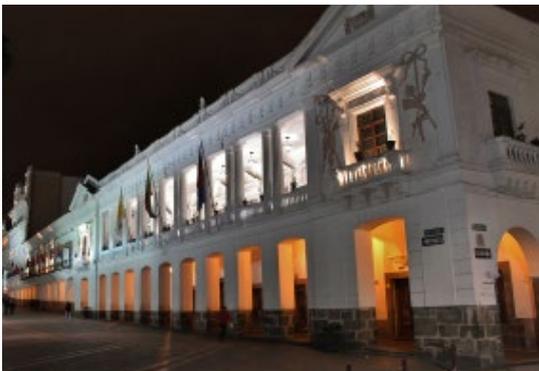
a) Hotel Boutique Casa Gangotena

b) Centro Cultural Metropolitano

c) Hotel Mama Cuchara

d) Palacio Arzobispal

Figura 19: Casos referenciales de intervenciones semejantes en el contexto inmediato.

Finalmente, ante la existencia de intervenciones previas con igual carácter, la propuesta de domo como mecanismo de cubierta, mejora bioclimática y aporte estético ratifica su significancia. Casos significativos localizados (Figura 19) en el contexto inmediato son;

- 1) el del Hotel Boutique Casa Gangotena,
- 2) el Centro Cultural Metropolitano de Quito,
- 3) el Hotel Mama Cuchara y,
- 4) el Palacio Arzobispal).

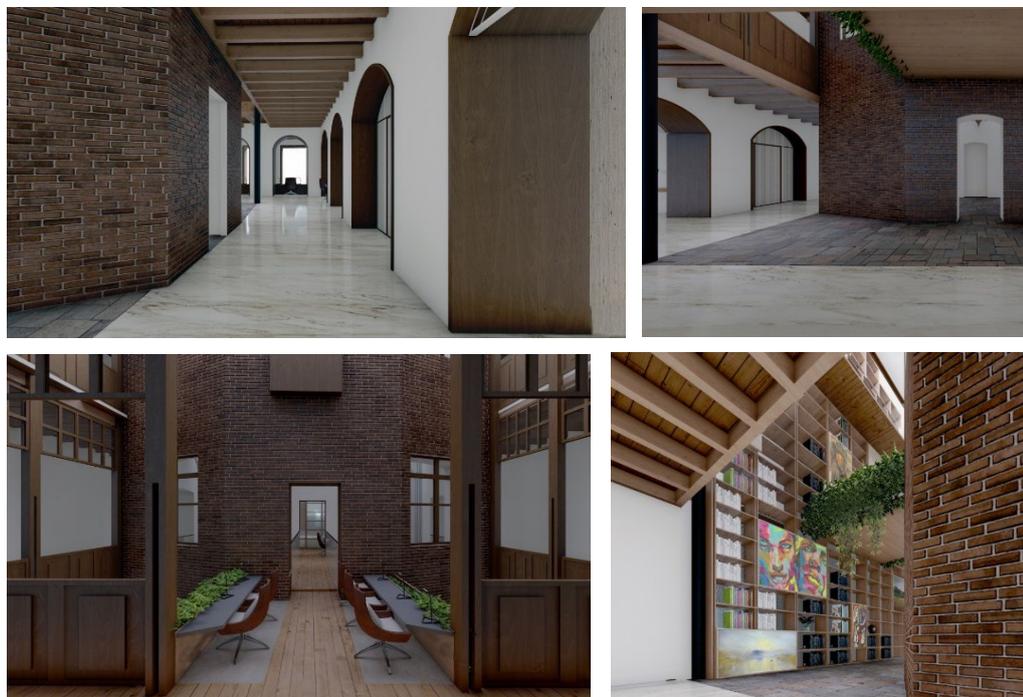
Figura 21: Notoriedad de las acciones entre el octógono y los segmentos próximos.

Esta intervención se enmarca en la relación de tres escenarios principales. El primero supone la diferenciación mediante el contraste o la *notoriedad visual de las acciones realizadas* (Capitel 2009) entre el ladrillo en estado natural que define el octógono central (Figura 15 y Figura 21), es decir, el material expuesto luego del retiro del revestimiento existente (y la consolidación física de la mampostería de ser necesario), en contraste con los paramentos enlucidos del edificio historicista proyectado por Aulestia Saa hacia 1925. Como acción específica se enmarca en el literal j, Art. 3408 del Código Municipal del Distrito Metropolitano de Quito.

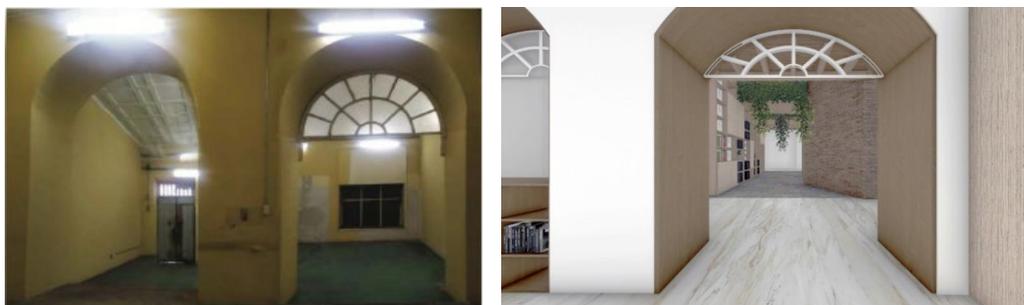
Figura 20: Referencia ilustrativa de la reincorporación de carpinterías en el caso interior.

En el segundo escenario, se recurre al mismo principio para diferenciar la carpintería original interior y exterior, que, por el alto estado de deterioro o la ausencia de elementos reconocibles, requiere la reincorporación o en su

defecto, la reposición (Figura 20). Como acción se enmarca en el literal n, Art. 3408 del Código Municipal del Distrito Metropolitano de Quito. Por añadidura las carpinterías no sujetas a este proceso, las cuales representan el 80% de los casos, se restauran.

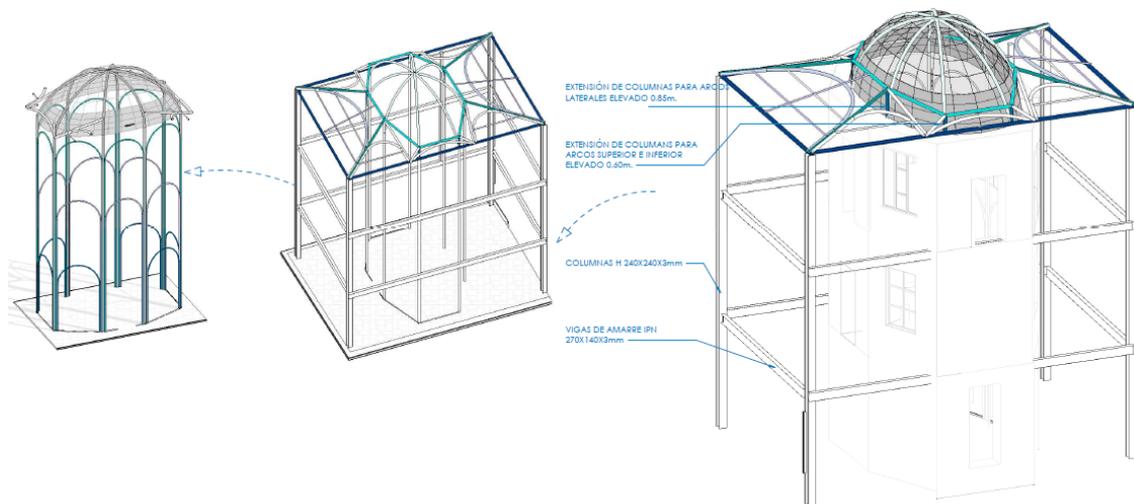
Figura 23: Estructura del domo.

De otro lado, el tercer escenario se enmarca en la inclusión de la cubierta sobre el octógono central, mediante el retiro de la actual cubierta opaca de teja y la inclusión de una cubierta translúcida de tipo domo (Figura 23). Como elemento de soporte se recurre a una estructura independiente (ver Informe [estructural] de comportamiento actual y con alcance arquitectónico), es decir, se ajusta al literal a, b, c, d, g y m del Art. 3408 del Código Municipal del Distrito Metropolitano de Quito.

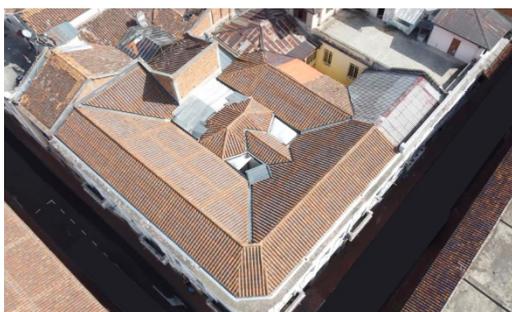
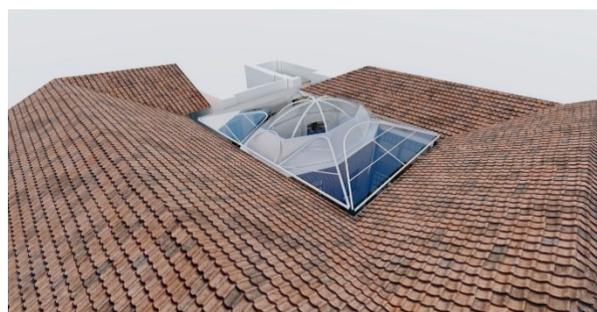
Figura 22: Comparativa externa sobre la cubierta del octógono central.

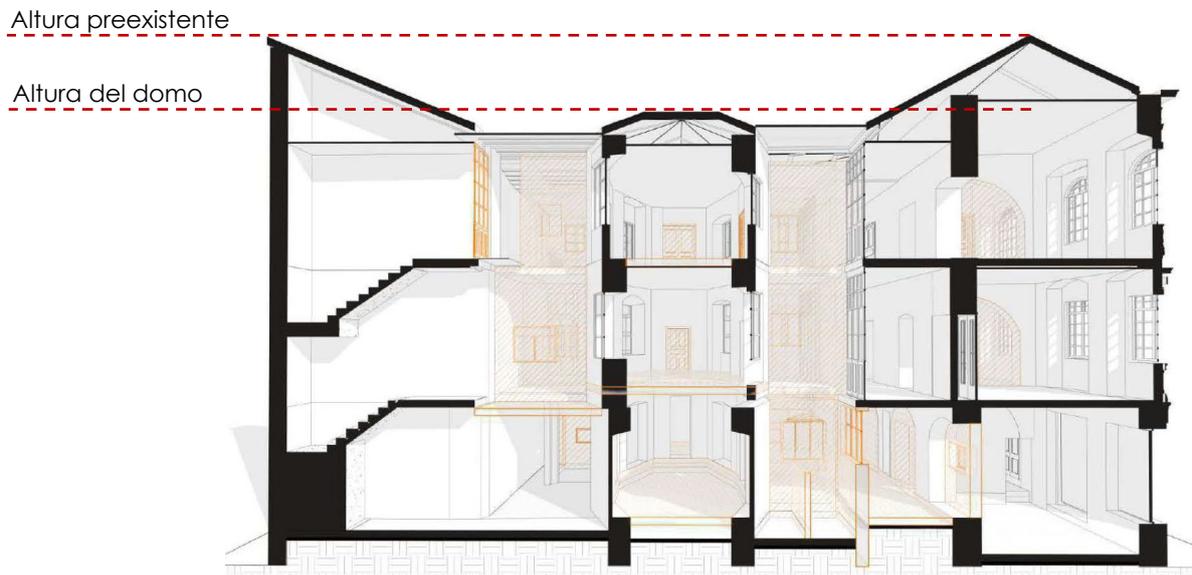
Figura 24: Relación de alturas en cubiertas.

Municipal del Distrito Metropolitano de Quito, en el Art. 3408, literal d y e (Figura 24). Previamente estos, y otros particulares complementarios han quedado en evidencia.

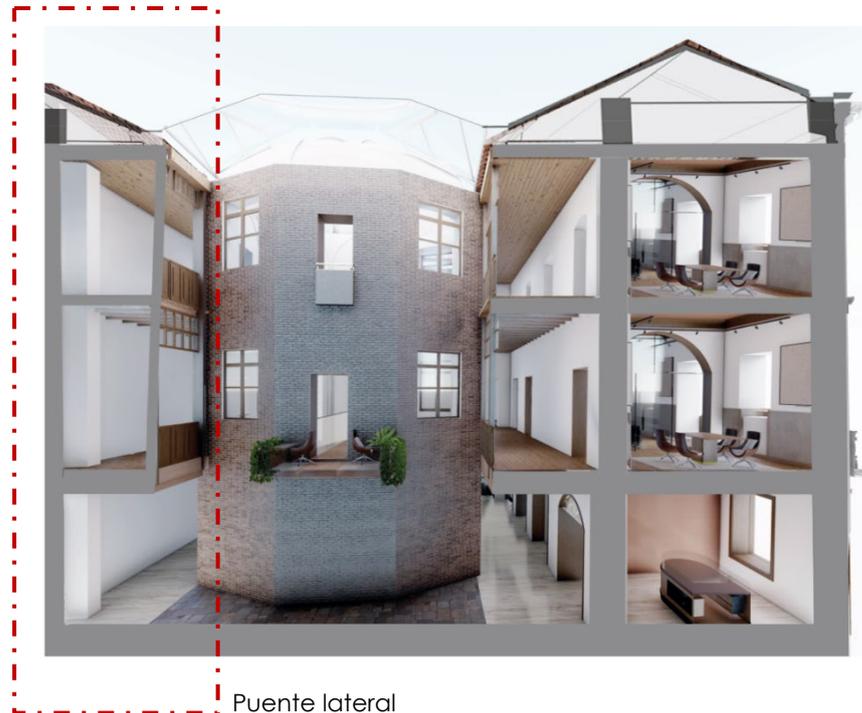
Figura 25: Elemento a intervenir.

De otro lado, la intervención de conservación también se enmarca en lo enunciado en el numeral anterior como mecanismo de reintegración tipológica. Además, proyectando la potenciación de elementos que físicamente existentes han sido disminuidos como producto de las vicisitudes históricas. Como elemento principal se identifica al puente lateral (Figura 26). El elemento en cuestión compone el marco natural del tipo casa patio en altura, que al estar incompleto carece de sentido individual, por ello, su articulación

elemento supone una mejora en los medios de comunicación vertical (Figura 25) de manera equilibrada en el edificio, es decir, a pesar de no ser original presta un servicio necesario que mejora las condiciones de uso y ocupación, pero además supone una actitud de sostenibilidad al no ser reemplazada. A partir de esto, se marca también la notoriedad entre las preexistencias de mayor edad, su propia dimensión física y lo que será la intervención contemporánea.

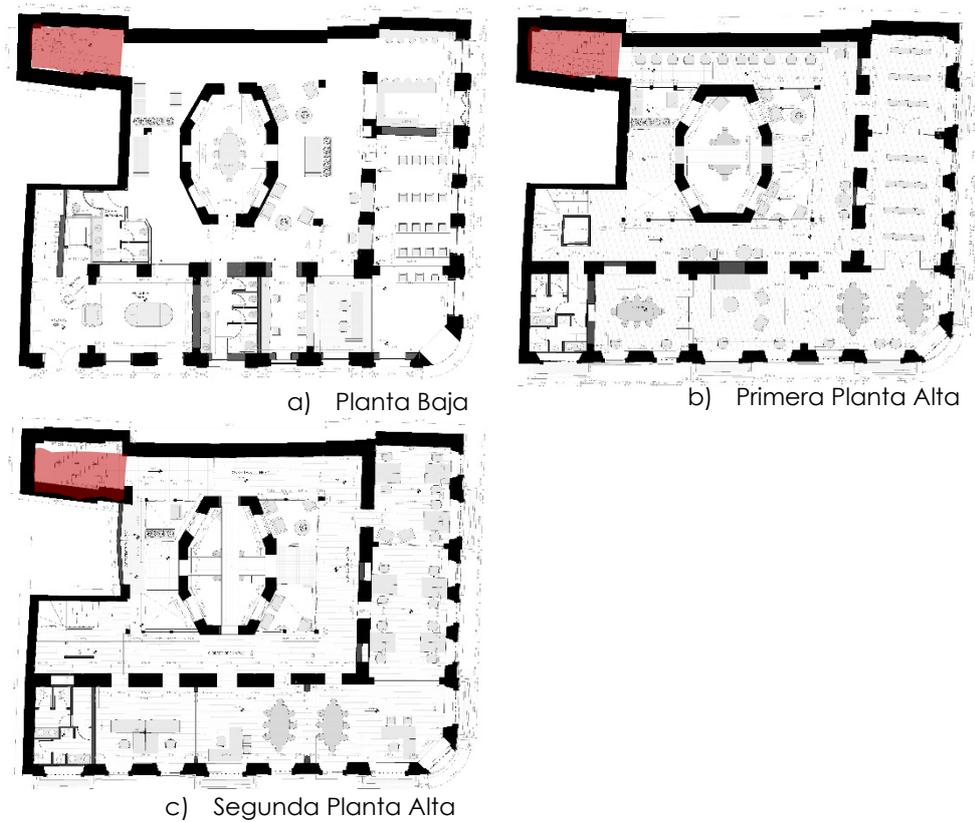
Figura 26: Localización de la escalera a conservar.

Otro elemento enmarcado en este nivel de intervención es la escalera metálica incluida con la intervención del año 2016 (ver Memoria Histórica). Este

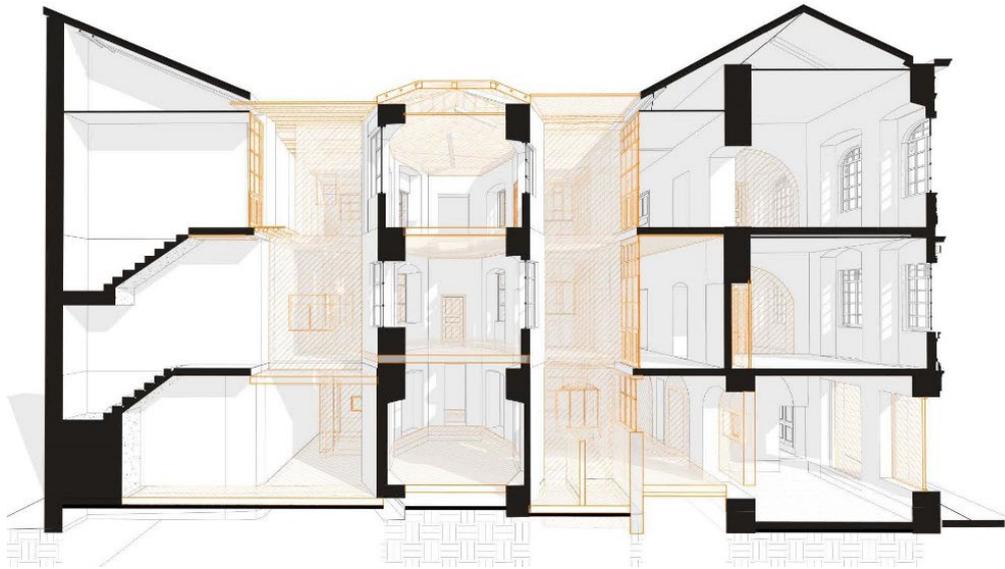
Figura 27: Demolición de muros añadidos y otros añadidos sin valor.

Esta intervención se enmarca en el contenido del numeral 2 y se aplica a muros aleatorios del octógono central en cuanto a demolición parcial o apertura de vanos. También incluye la demolición de muros laterales de los cuerpos colindantes al octógono (Figura 27), entendiéndose a esta actividad también como liberación, según se ha indicado.

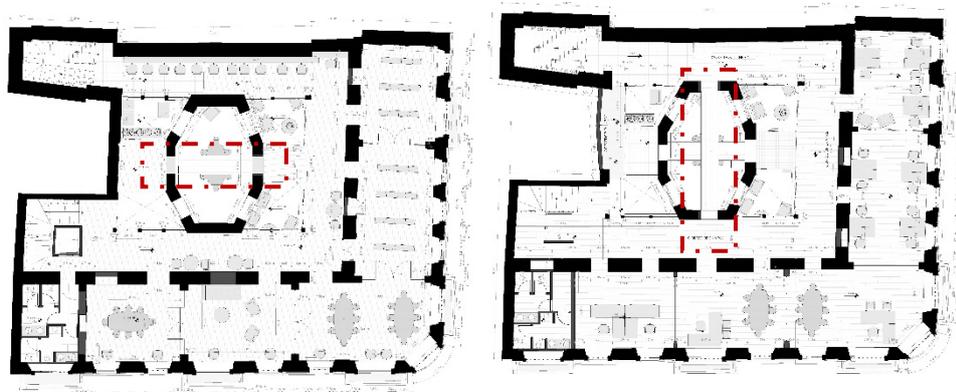
Figura 29: Interconexiones dinámicas entre crujeas.

En ambos casos la necesidad se articula al mejoramiento de las condiciones de habitabilidad y confort (ver estudio Bioclimático). También permite la intercomunicación dinámica entre los diferentes niveles y crujeas del bien patrimonial (Figura 29). A nivel de primera planta alta la conexión física de índole contemporánea incluye un ajardinamiento (Figura 28).

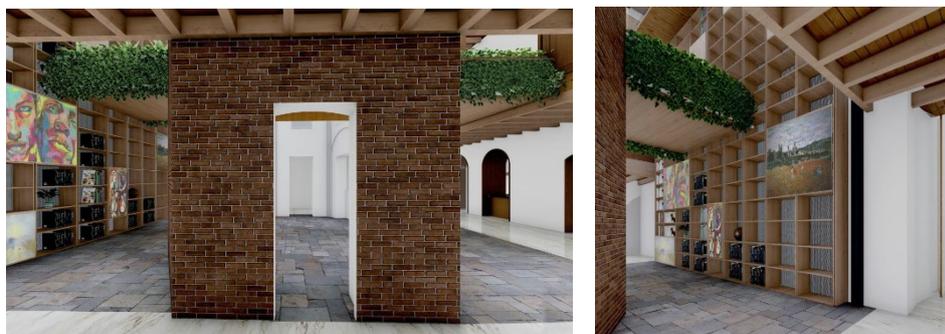
Figura 28: Conexión ajardinada en primera planta alta.
