MEMORIA ARQUITECTÓNICA DE LA INTERVENCIÓN

Eco Museo Biblioteca
Quito (Ecuador)

Proyecto de Rehabilitación y Conservación Patrimonial del bien inmueble en la intersección de las calles Manabí y Vargas. Barrio San Juan. Centro Histórico de Quito.

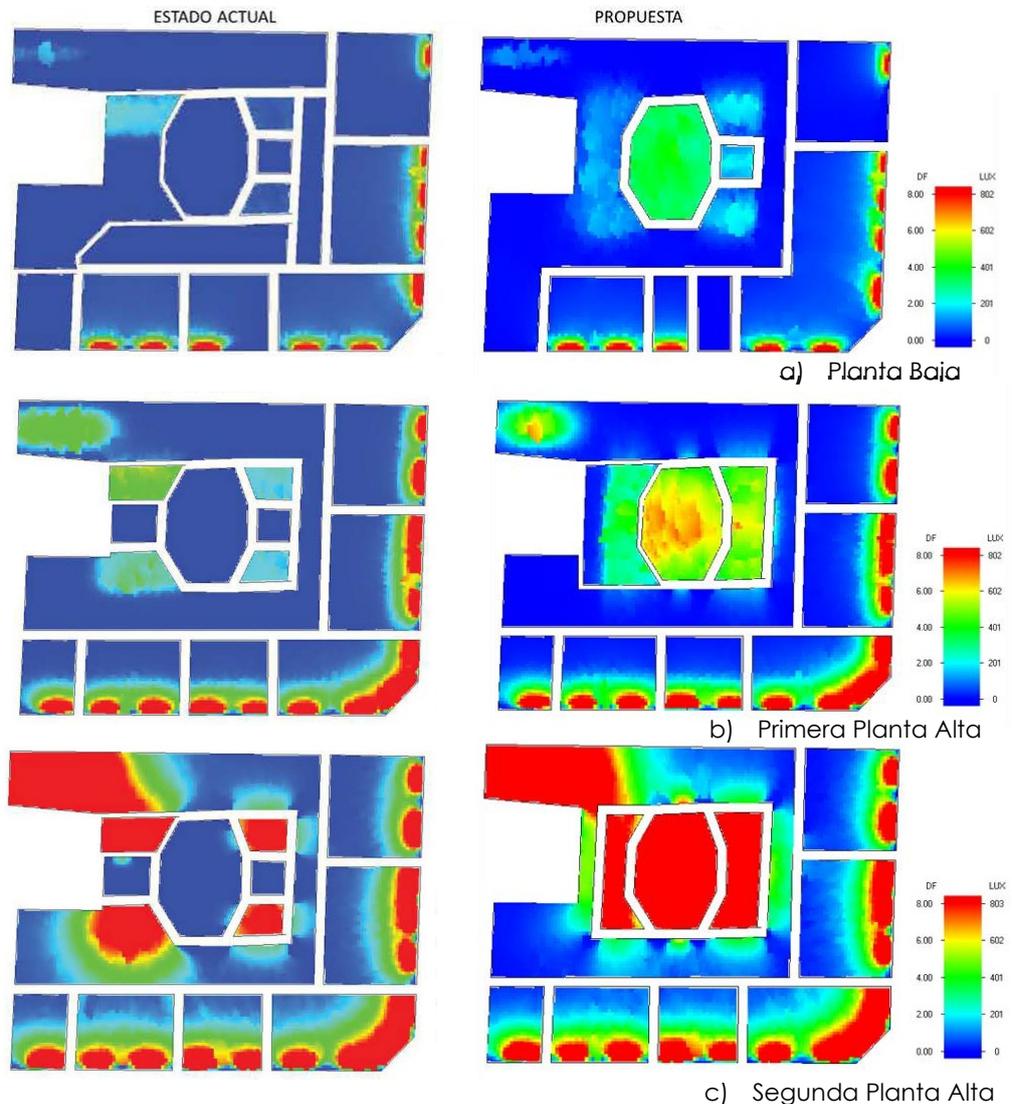
Figura 30: Comparativa entre el estado actual y la propuesta central de las estrategias bioclimáticas. Fuente: Torres Quezada 2021.

Esta estrategia se enmarca en las intervenciones físicas descritas en los numerales 1 al 7, y los particulares técnicos en confort térmico (temperatura y humedad relativa) y lumínico se recogen a detalle en el estudio Bioclimático (Figura 30). Además, se articulan al Art. 3408, literal b del Código Municipal del Distrito Metropolitano de Quito.

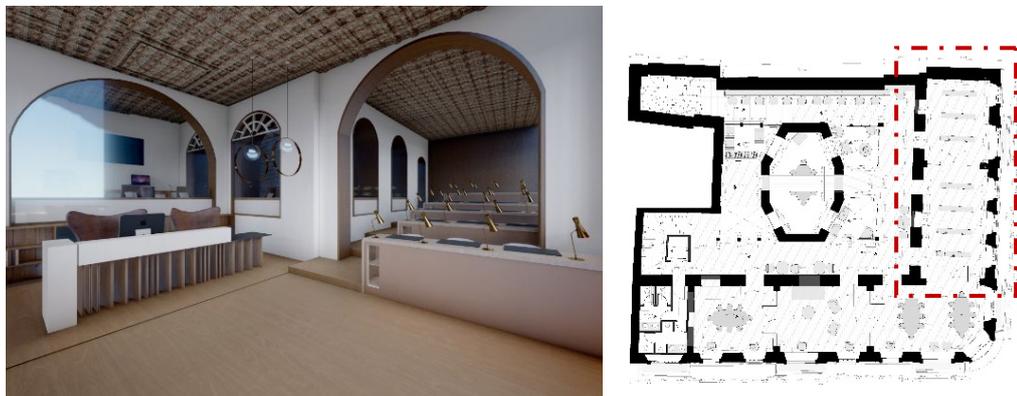
Figura 31: Nivelación de pisos de planta baja.

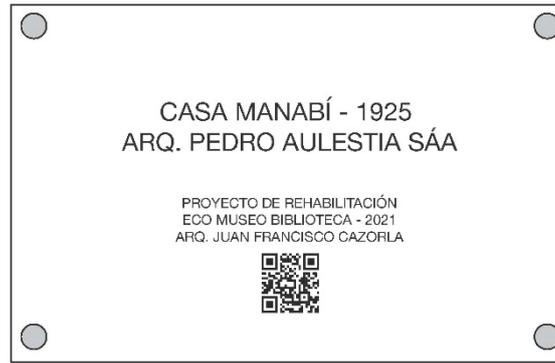
Figura 32: Ejemplo de placa y/o leyenda conmemorativa.

Como evidencia del amplio y diverso pasado del bien patrimonial y las implicaciones de índole monumental y contextual según la Matriz de Nara en los dos niveles (ver Memoria Histórica), la inclusión de elementos físicos de tipo placa y leyenda con carácter inclusivo y contenido alusivo al bien supone un recurso para mantener viva, y en debate los valores arquitectónicos y aquellos valores sociales de índole inmaterial. Además, su notoriedad permite diferenciarse de elementos preexistentes.

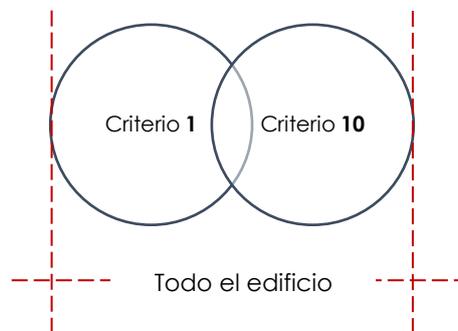
Figura 35: Alcance de la intervención a mediano plazo según criterios.

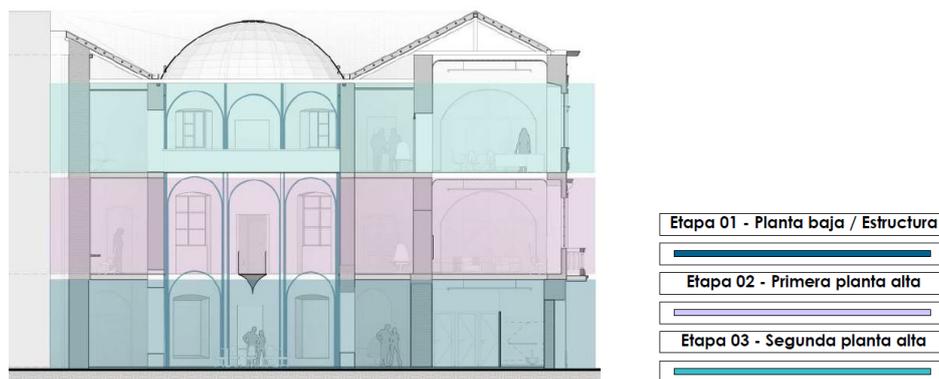
Figura 36: Reporte de etapas de intervención.

Finalmente, en cuanto a la intervención en cuanto a la morfotipología del edificio, se establece que, la intervención en planta baja y en el componente estructural son prioritarios. Luego la intervención en la primera y segunda planta alta son consecutivas (Figura 36).
