PROYECTO MODIFICATORIO ESTACIÓN DE METRO SAN FRANCISCO

PROYECTO MODIFICATORIO
ESTACION DE METRO SAN FRANCISCO
MEMORIA TÉCNICA

JULIO 2021

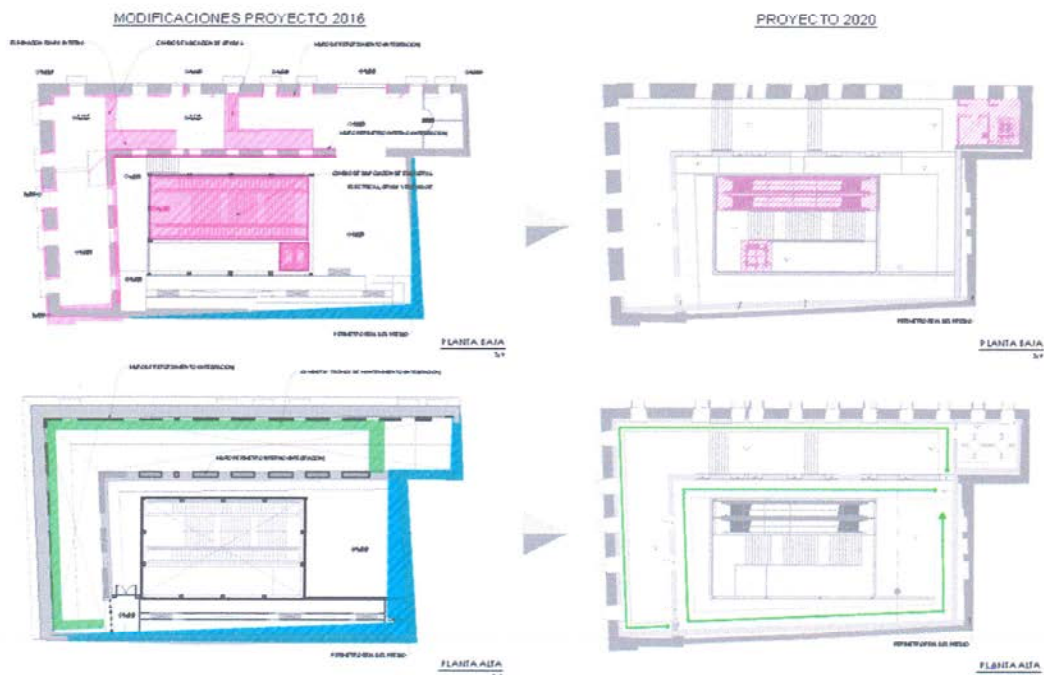
De hecho, la medida del lado oriente sur de la esquina sur oriental en el levantamiento del 2016 es de 15.55 m y la medida real es de 14.48m.

Ilustración 2 Modificaciones 2016 - 2020

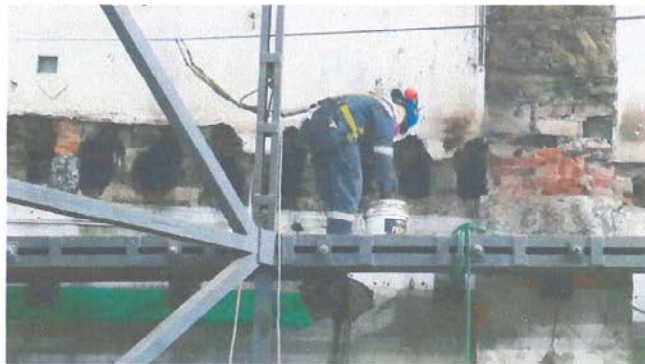
Presentan zonas de falla horizontal muy marcadas por la presencia de perforaciones de secciones de madera que sirvieron para los anclajes de los entrepisos y la estabilidad de la edificación en general, pero con las sucesivas intervenciones históricamente se encuentran elementos de concreto que golpean a los mampuestos de ladrillo y las zonas de adobe.

Ilustración 3 Muro sur, perforaciones por vigas de entrepiso

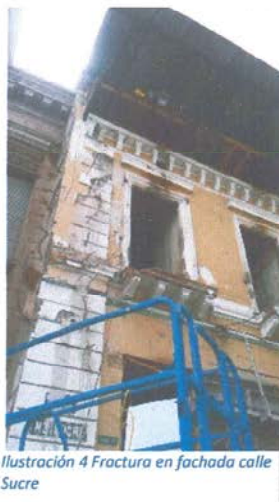
Además de la edificación, en la fachada de la calle Sucre se encuentra una fractura en el primer cuerpo DEFINIDO por la primera línea de ventanas verticales.

Ilustración 4 Fractura en fachada calle Sucre

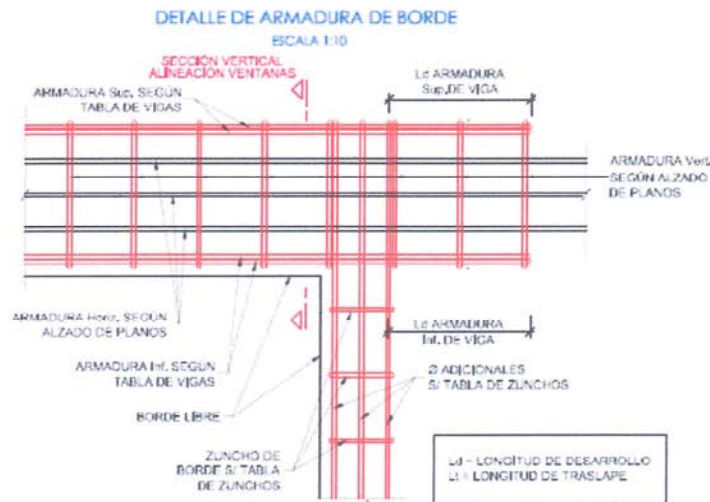
Arrraigados en este muro forro, adicionalmente, la reconstrucción de los vanos se realiza con grandes complementos de concreto, dado que existen dinteles de hormigón armado que servirían de elementos de transición entre las mamposterías existentes ya asentadas sobre estos dinteles que, a su vez descansarían sobre machones de concreto nacidos del muro forro que permiten tener un solo cuerpo imbricado entre los dos elementos de la mampostería de ladrillo y el muro de hormigón. en este sentido se establecen conexiones entre el muro de hormigón y los perímetros de ladrillo mediante grandes anclajes de hierro. (Ver plano estructural

Ilustración 6 Detalle de armadura de borde y fijación a muro perimetral

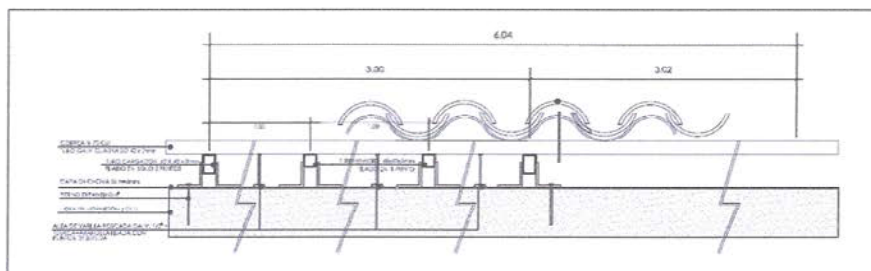
CORTE DETALLE DE COLOCACIÓN DE TEJAS SOBRE PLACA DE FIBROCEMENTO P10
CUBIERTA CALLE SUCRE Y FALDONES INTERIORES GENERALES

Ilustración 9 Corte detalle de colocación de tejas sobre placa P10

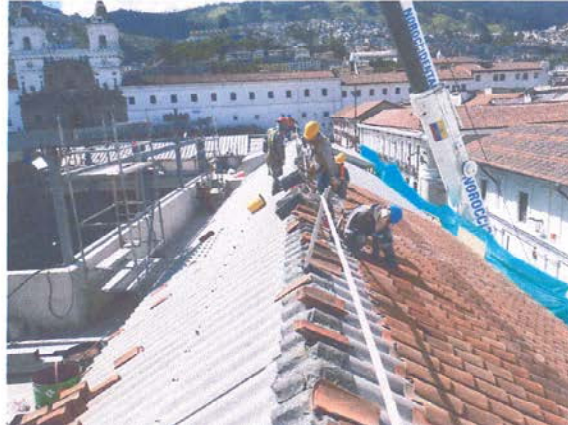
Ésta cubierta recupera estrictamente las cotas y disposición de los faldones de la cubierta original del inmueble.

Ilustración 10 Entejado sobre placa de fibrocemento

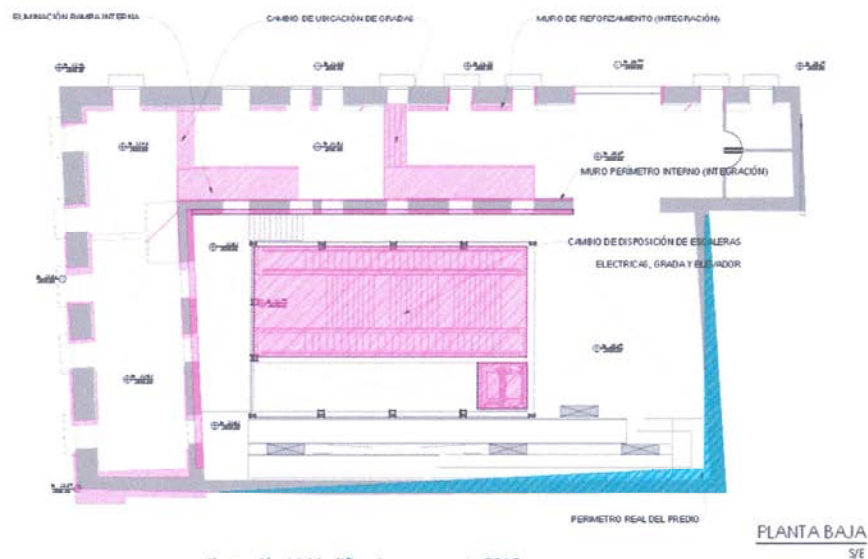
Si bien esta zona se afecta, el resto de la concepción arquitectónica de partida se conserva totalmente. La gran boca del metro desfoga con circulaciones dentro de las crujías externas hacia la calle Sucre (acceso 1) de manera franca, y por un acceso peatonal secundario doble en la misma calle (acceso 2) y por una tercera boca hacia la calle Benalcázar (acceso 3).

Ilustración 11 Modificaciones proyecto 2016

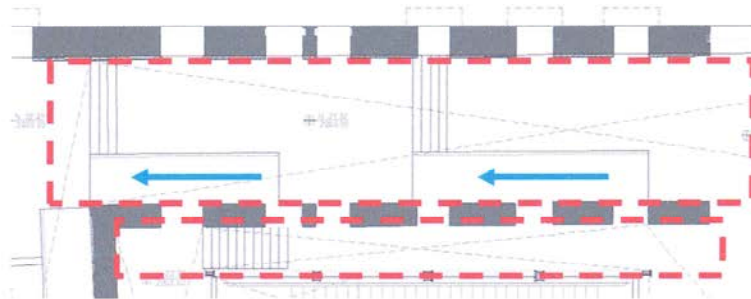
Ilustración 12 Propuesta 2016. Circulación interior - rampas

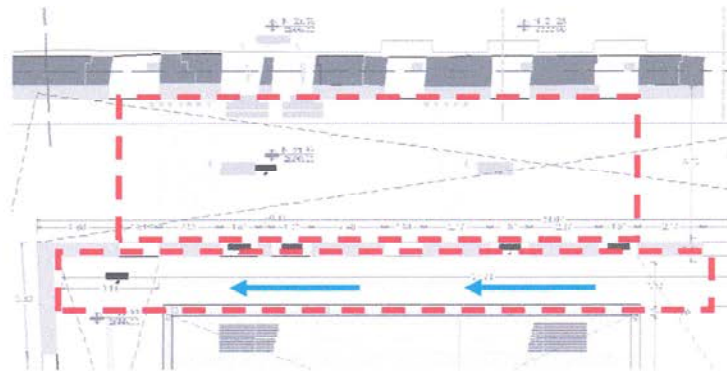
Se las desarrolla junto al muro perimetral interno de las crujeas, es decir junto y sobre la boca de acceso al túnel.

Ilustración 13 Propuesta modificatorio, propuesta de circulación - rampas

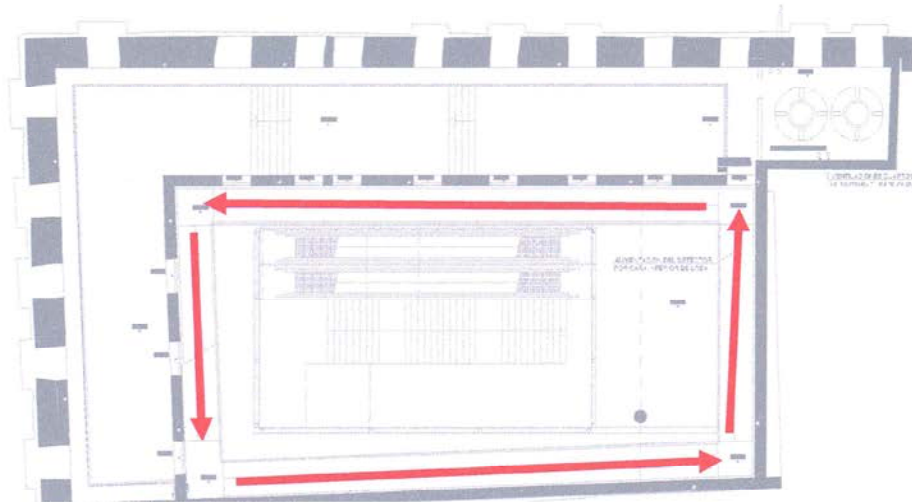
Las rampas obligatorias descritas se continúan con un sistema de rampas perimetrales a los muros internos que constituyen el citado patio central teórico hasta llegar a la cubierta.

Con acceso limitado por una puerta, constituyen éstas el acceso de mantenimiento de las cubiertas. Se descarta el acceso público porque al recuperar los niveles originales de cubiertas no generan un mirador hacia la plaza ni a la arquitectura perimetral.

Ilustración 15 Caminería perimetral

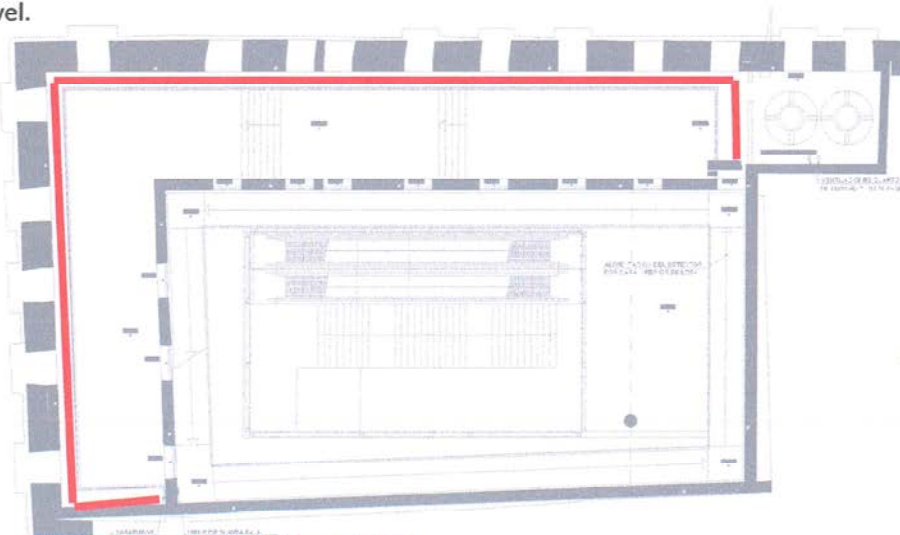
La disposición libre de doble altura de las crujiás conforme el proyecto del 2016 creaba la dificultad de mantenimiento de la ventanería ubicada en la segunda planta, por ello se desarrolla una caminería técnica perimetral a los muros externos que permita realizar las labores correspondientes de cuidado y mantenimiento de los vanos, ventanería e iluminación de ese nivel.

Ilustración 16 Caminería perimetral de mantenimiento

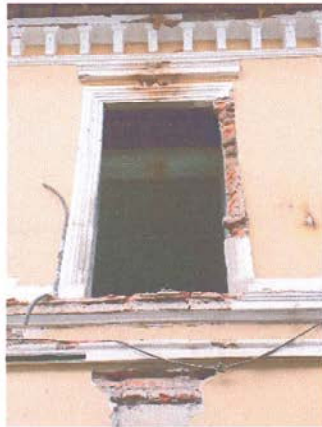
Ilustración 17 Pérdida de molduras

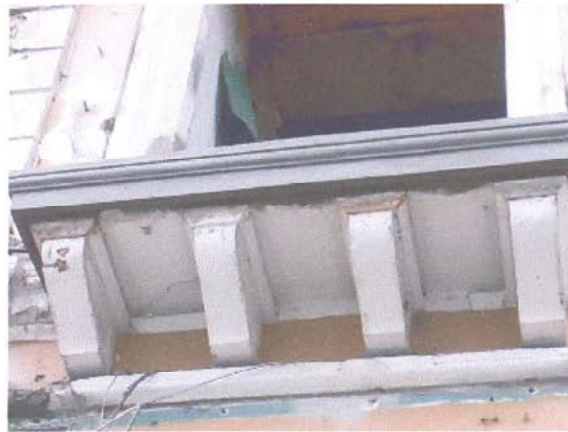
Ilustración 18 Restauración de cornisas

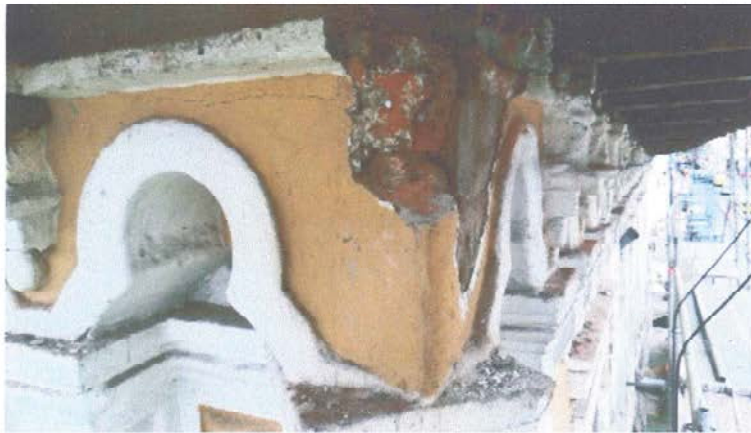
Ilustración 19 Cornisamentos y ménsulas

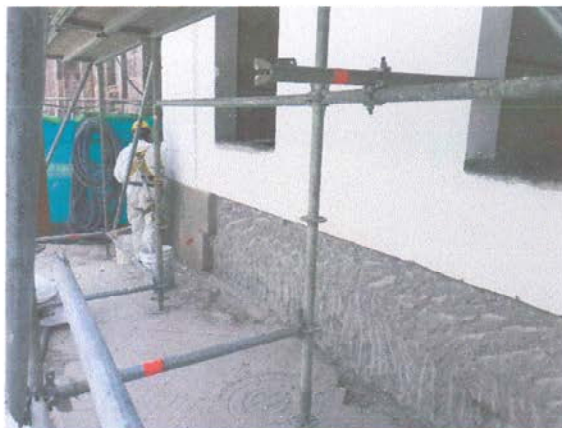
Se reintegraron los paños eliminados en los años 40 y se reintegran las líneas masivas del zócalo de piedra integrando de nueva cuenta plaquetas de piedra de 8cm de espesor cuya geometría nace de la geometría original de este sistema constructivo.

Ilustración 21 Reposición de piedra en zócalo calle Sucre

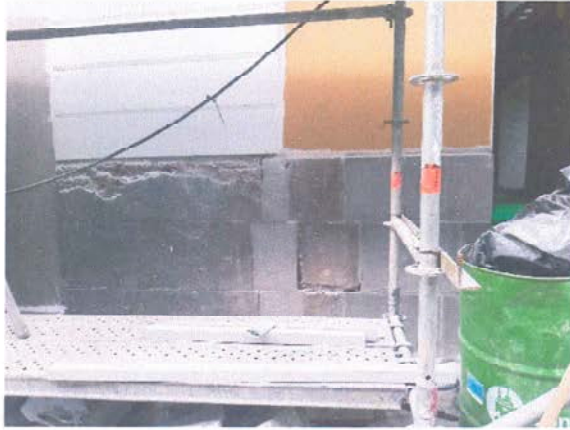
Ilustración 22 Reposición de piedra en zócalo

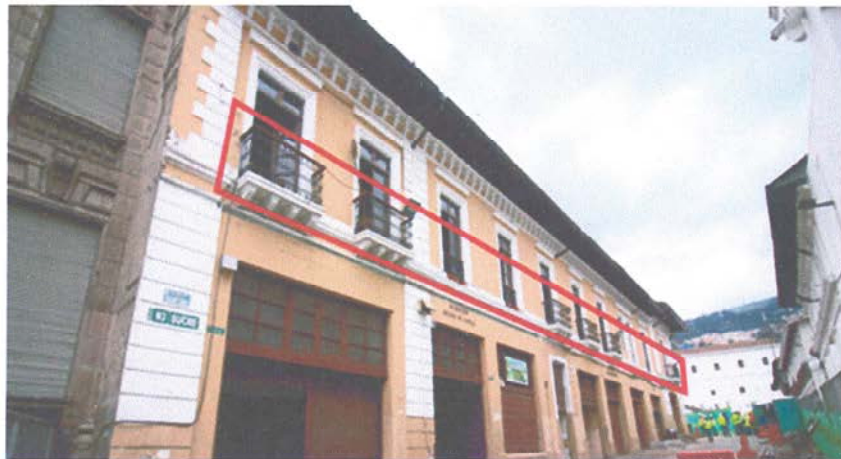
La balconería original se restaura técnicamente, puertas de balcones y ventanas se trabajan según el diseño aprobado del 2016.

Ilustración 23 Fachada calle Sucre 2016 (balconería)

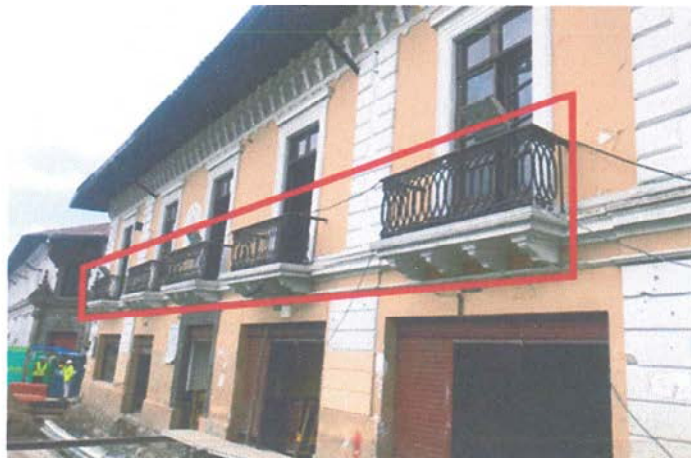
Ilustración 24 Fachada calle Benalcázar 2016 (balconería)

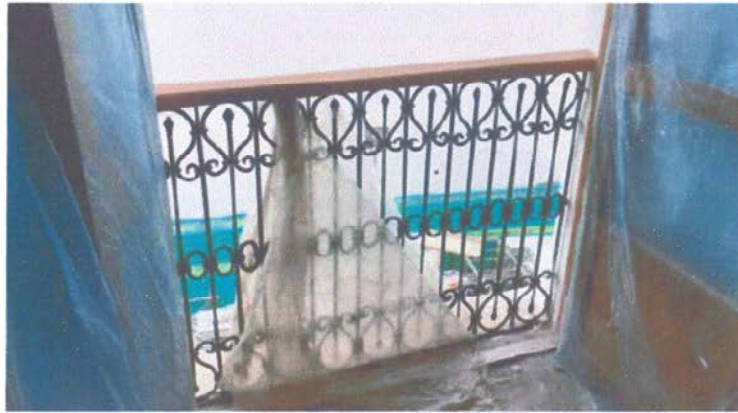
Ilustración 25 Pasamanos restaurado (calle Sucre)

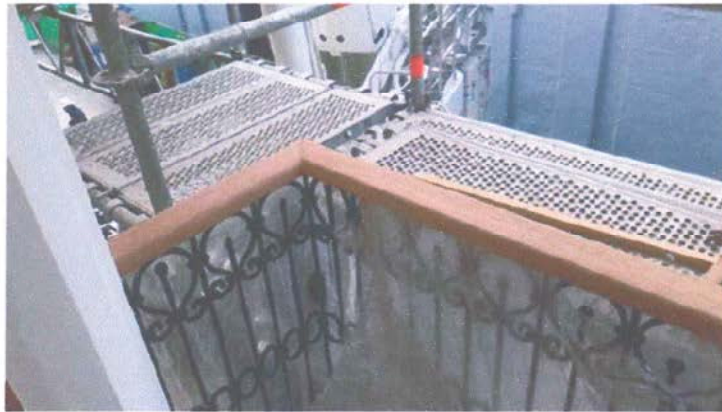
Ilustración 27 Pasamanos restaurado (calle Sucre)

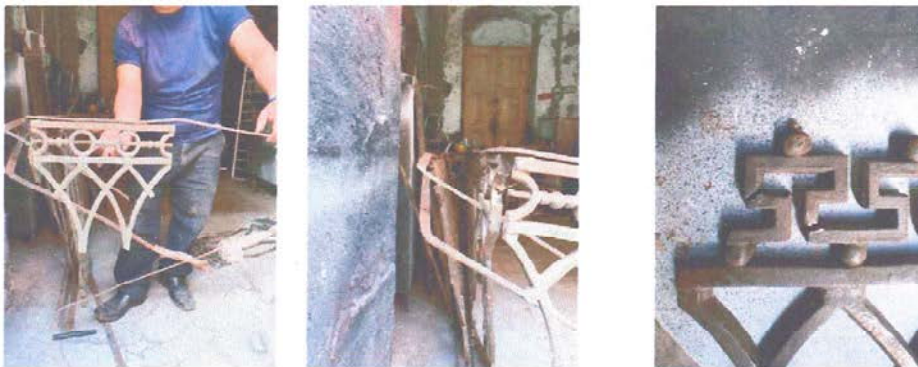
Ilustración 26 Restauración de pasamanos metálicos (hierro fundido)

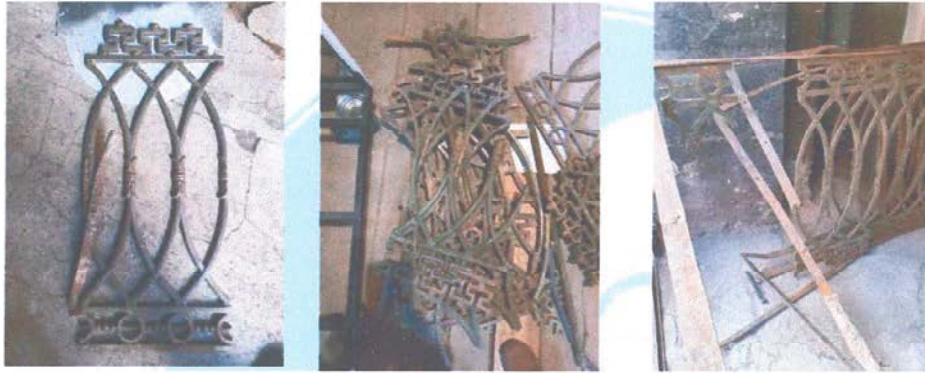
Ilustración 28 Restauración pasamanos de hierro fundido

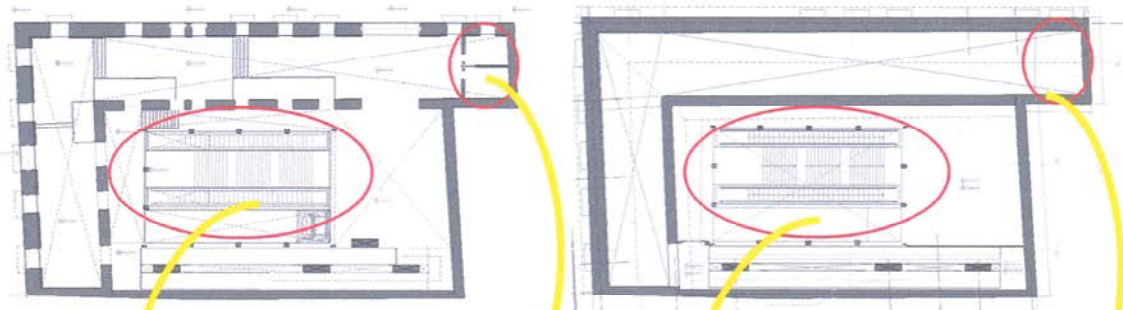
Ilustración 29 Propuesta 2016 (escaleras mecánicas / ascensor / cuarto de máquinas)

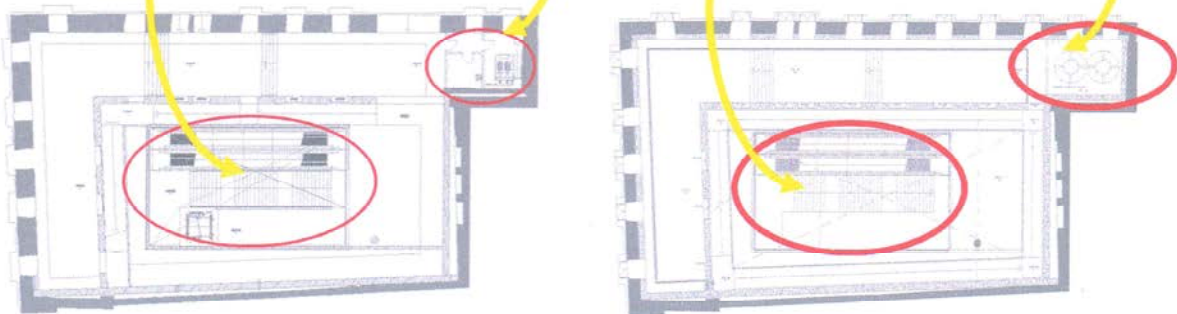
La ubicación de las gradas eléctricas, la grada arquitectónica y el ascensor se reubican conforme los criterios de circulación adoptados en todo el sistema metro

Ilustración 30 Propuesta 2020 (reubicación escaleras mecánicas / ascensor / cuarto de máquinas)
