# PROYECTO DE REHABILITACIÓN:

**“SR. MAJI CHIMBOLEMA MANUEL Y OTROS”**

MEMORIA TÉCNICA: ESTUDIO ESTRUCTURAL

AGOSTO 2021

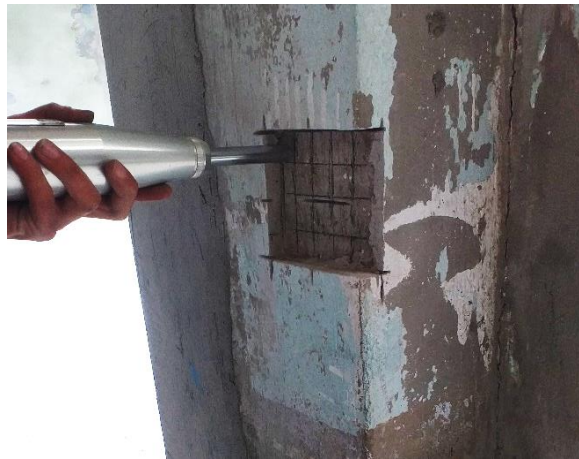
Fotografía 1. Ensayo de esclerómetro en columnas.

Los resultados de la resistencia a la compresión mínima muestran un  $f'_{c_{prom}} = 226.25 \text{ kg/cm}^2$  (para la modelación estructural se ha tomado el valor de  $f'c = 210.00 \text{ kg/cm}^2$ .)

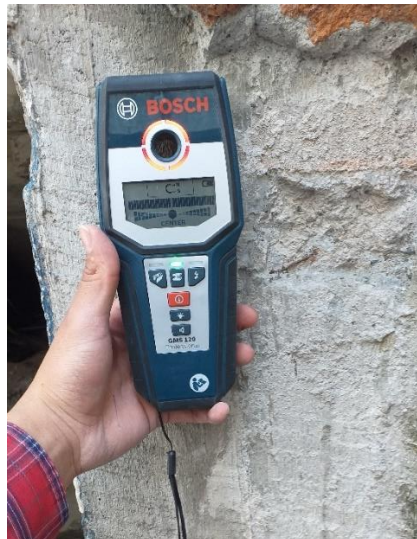
Fotografía 2. Escáner de acero de refuerzo.

Dentro del análisis visual en campo, se encontró que el acero de refuerzo corresponde al acero corrugado con resistencia a la fluencia  $F_y=4200 \text{ kg/cm}^2$ .

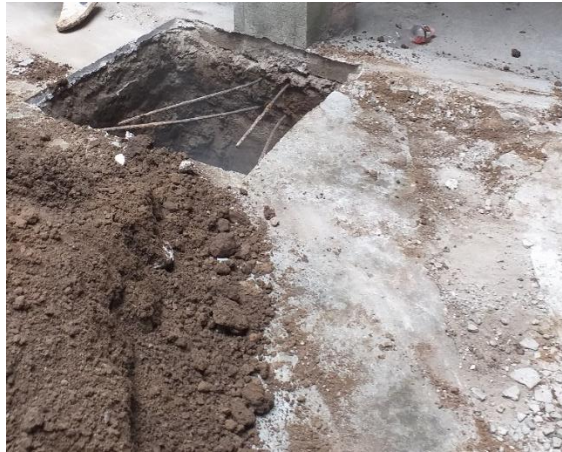
*Fotografía 3. Calicata en eje 7B.*

Los resultados de este ensayo nos dan a conocer las características de la cimentación. Cabe recalcar que la edificación ha estado asentada ahí durante aproximadamente 40 años, por lo tanto, en ese transcurso de tiempo no ha tenido fracturas ni fallas estructurales debido a asentamientos y/o cargas gravitacionales.

Otro detalle a tomar en cuenta en el análisis de la cimentación es que no existen cadenas de amarre y el contrapiso estaba asentado en el suelo natural con un espesor de 5cm.

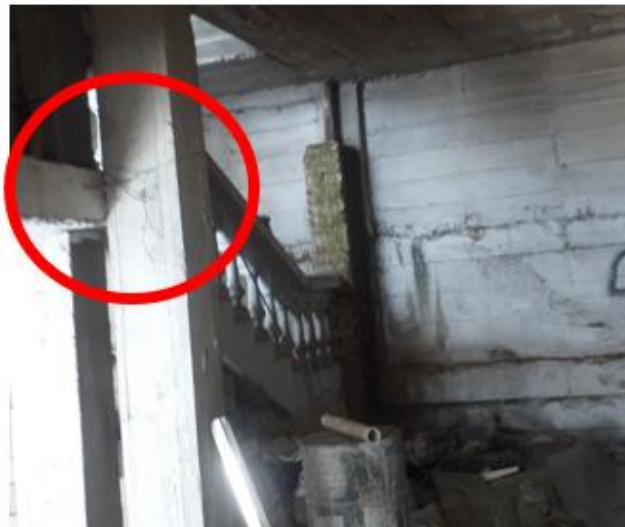
La interacción entre mampostería no estructural y columnas puede ocasionar columnas cortas, sobre esforzando a estas últimas.

*Fotografía 5. Columna corta eje D8.*

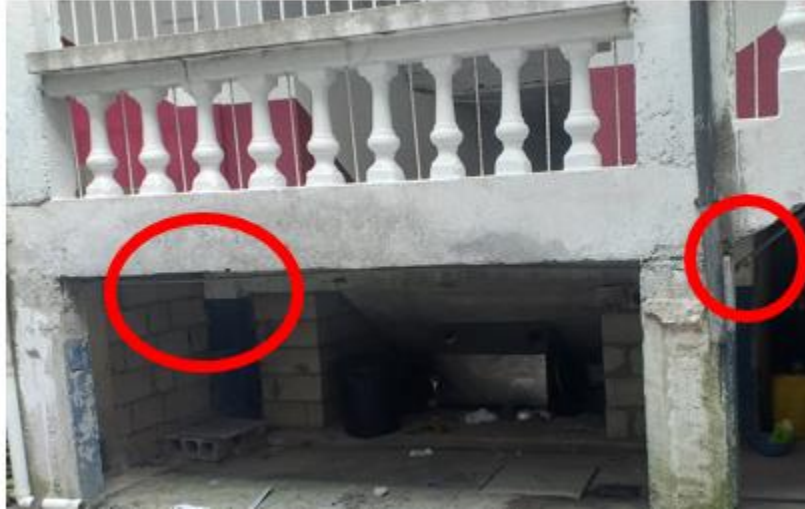
*Fotografía 6. Columna corta eje D3 y C3.*

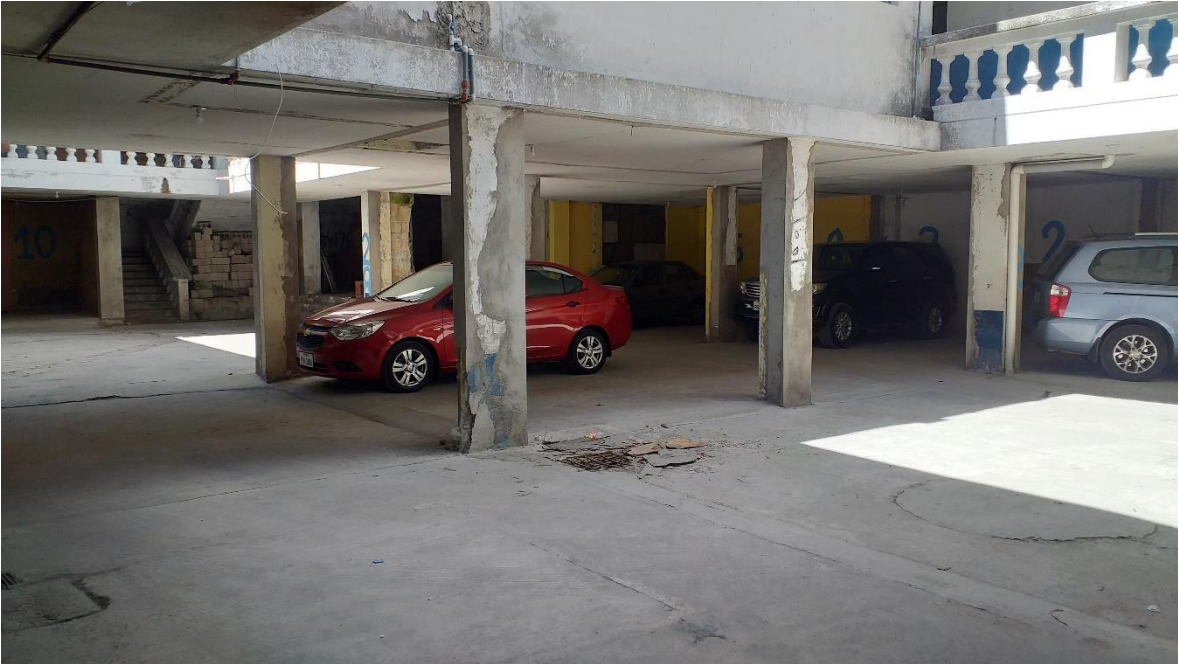
Se incluyen todas las irregularidades que afecten adversamente el desempeño del edificio. Nuestros códigos modernos identifican dos tipos: irregularidades en planta (pueden provocar demandas extraordinarias debido a respuestas torsionales) e irregularidades en elevación (pueden resultar en concentración de fuerzas o desplazamientos en ciertos niveles). En edificios antiguos no se tomaban en cuenta estas consideraciones al momento del diseño. En los diseños prescriptivos las irregularidades se castigan con factores. En análisis no lineales identifican automáticamente las concentraciones de esfuerzos provocadas por las irregularidades en configuración. Ejemplos de este tipo de deficiencia son pisos blandos. Los pisos blandos se definen en la NEC-SE-DS como aquel piso cuya rigidez lateral es menor que el 70% de la rigidez lateral del piso inmediato superior.

*Fotografía 7. Piso blando en la planta baja.*

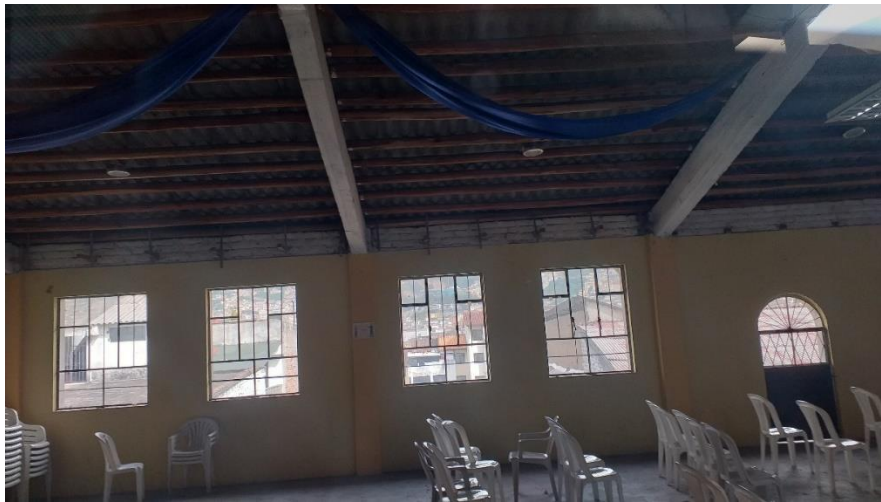
Este tipo de deficiencia es el resultado de derivas excesivas en componentes estructurales pobremente detallados. La falta de rigidez puede no ser crítica en todos los niveles (en sistemas aporticados las derivas críticas ocurren en los niveles bajos), por lo que se debe añadir rigidez de tal manera que se reduzcan las derivas en los niveles que sea crítico.

*Fotografía 9. Deficiencia de columnas segunda planta.*

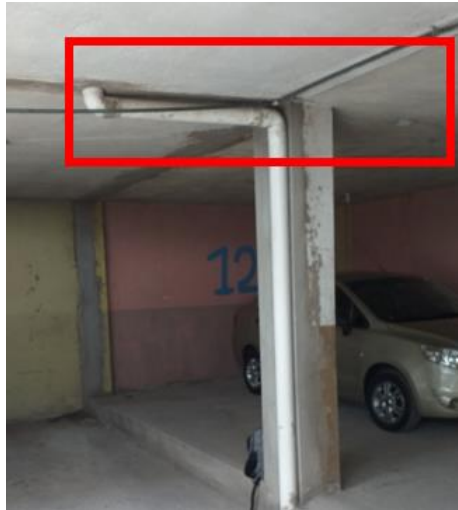
La capacidad del nudo llega a ser importante al momento de que se le aplique cargas laterales a la edificación, a tal punto de que las fuerzas transmitidas sean muy grandes y este se convierta en el punto más crítico de la estructura y colapse.

Fotografía 10. Nudo débil columna B8.

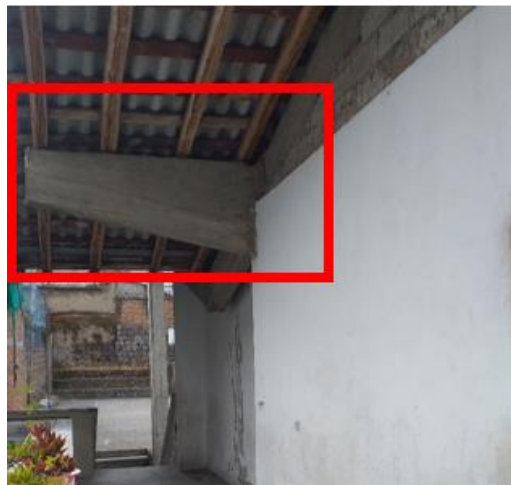
Esta patología llega a ser importante debido a que a cargas laterales la fuerza transmitida por la viga fuerte frente a una columna deficiente será muy grande, llegando al punto de afectar al nudo y provocar el colapso.

Fotografía 11. Columna débil - viga fuerte eje 8 cubierta.

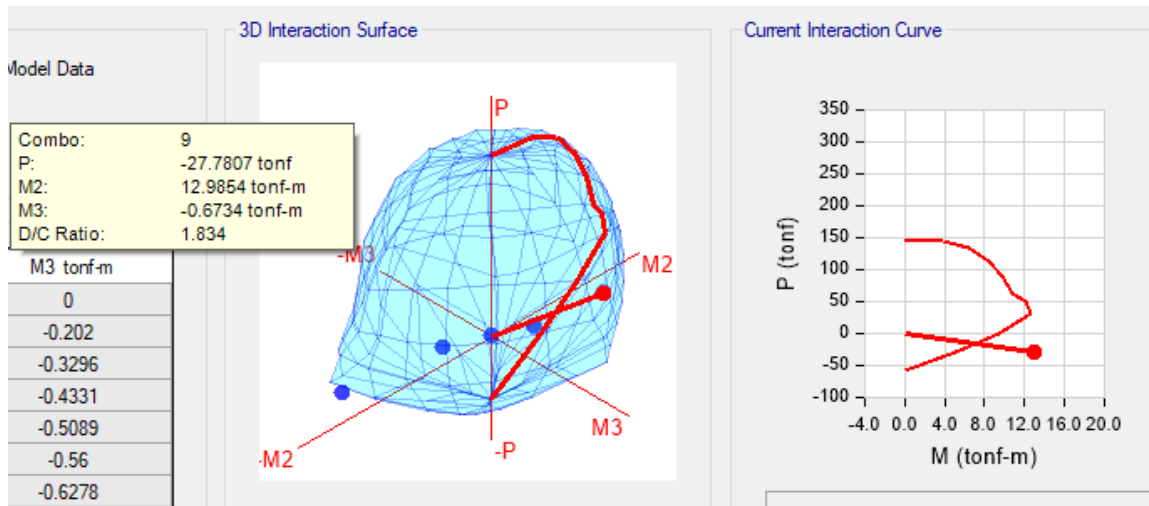
Figura 19. Demanda-Capacidad columna F7, planta baja.

A continuación, mostramos la columna con mayor demanda capacidad de la planta baja, siendo esta la F7, este resultado es obtenido debido al exceso porcentaje de torsión obtenido en la estructura. Y como podemos observar, el resultado es crítico debido al combo 9, mismo que considera cargas laterales.

La demanda capacidad de las columnas mostradas anteriormente corresponden a los valores máximos encontrados en cada planta, esto se debe principalmente al efecto de torsión que encontramos en la estructura.

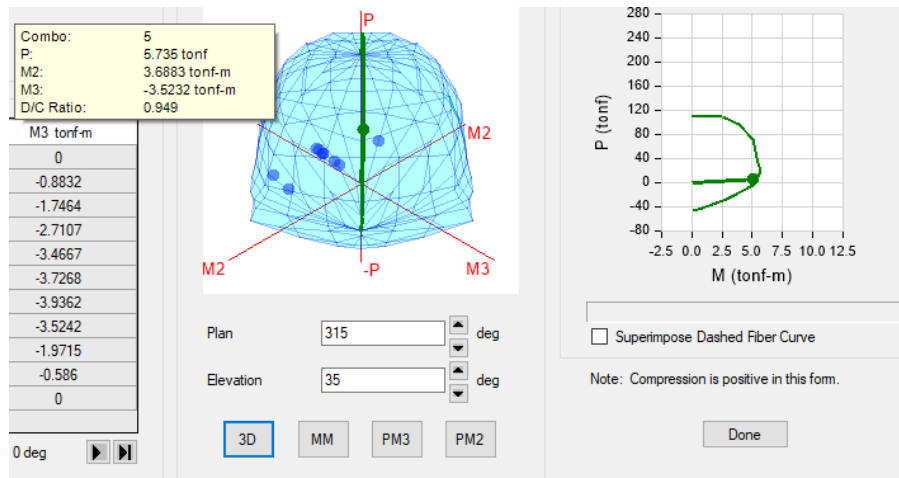
Figura 28. Demanda capacidad de los elementos, reforzamiento.

Una de las columnas que está trabajando al límite de su capacidad es la D1, sin embargo, el resultado de este reforzamiento es óptimo debido que las demanda requerida anteriormente sobrepasaba el 200%.
