# INTERVENCION PATOLOGIAS

**ARQUIDIOCESIS DE QUITO**  
VICARIA EPISCOPAL NUESTRA SEÑORA DEL CHINCHÉ  
PARROQUIA SAN PEDRO DE CUMBAYA  
SITIO DE DESARROLLO Y AYUDA COMUNITARIA  
PARROQUIA SAN PEDRO DE CUMBAYA

## PROYECTO DE REHABILITACION Y OBRA NUEVA

CONTIENE: -PLANO DE INTERVENCION DE PATOLOGIAS

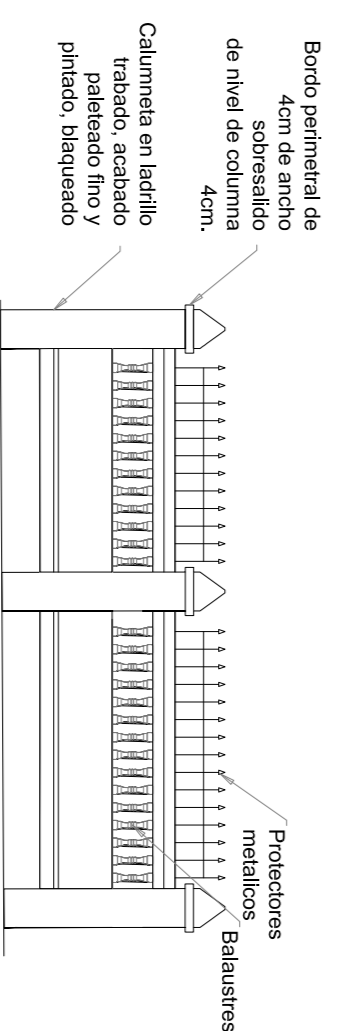
Cerramiento existente, a liberar:  
1.- Grateado y limpieza  
1.- Saldado de fisuras  
1.- Pastado según requerimiento  
1.- Limpieza de superficies color blanco similar a existente.
