## MEMORIA DEL PROYECTO

### PROYECTO “SITIO DE DESARROLLO Y AYUDA CUMUNITARIA” CAFETERÍA PARROQUIA SAN PEDRO DE CUMBAYA

PROMOTOR: P. MAXIMILIANO ORDOÑEZ  
AUTOR: ARQ. RICHARD VITERI MANZANO  
FECHA: ENERO DE 2021

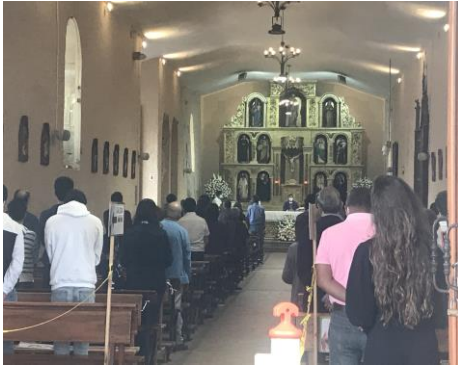
INTERIOR IGLESIA

Durante la recopilación de evidencias procuramos obtener fotografías que den muestra fiel del buen estado de la edificación, sin embargo la apreciación fotográfica no da la misma fidelidad que el ojo humano, por lo cual pudiera haber apariencia de presencia de humedad debido a que la composición del adobe y cielo raso de carrizo y barro no ofrecen un acabado pulido constituyéndose en su principal característica constructiva propia de la época, como puntualmente el espesor de sus paredes que llegan hasta 1,60m de espesor.

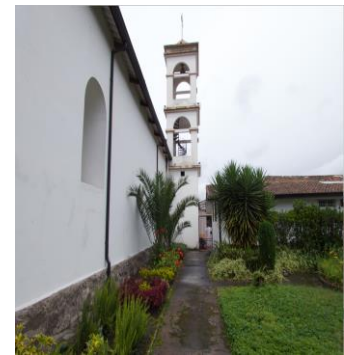
**PARED LATERAL FRENTE JARDIN**

- Paredes en tapial de adobe, en buen estado.
- Conformación de la estructura en tapial, en buen estado.
- Cubierta en teja y placas de fibrocemento producto de la intervención del FONSAL, en buen estado.
- Ventanas enmarcadas en madera con características y ornamentos propios de la época, en buen estado.
- Piso en tableta de gres en su mayor parte, actualmente en buen estado.
- Presbiterio con piedra martelinada, en buen estado
- Retablo mayor construido en madera, actualmente en buen estado.
- Altar construido en madera repujada restaurado en fecha desconocida, actualmente en buen estado.
- Ambón construido en piedra, en buen estado.
- Energía eléctrica y sonido óptimos.

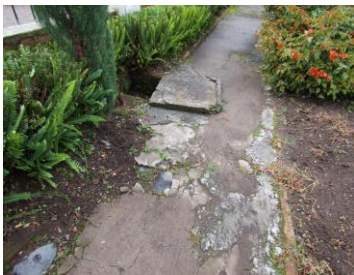
COMINERÍA

- Emposamiento de agua lluvia por falta de declives y desagues.
- Severo ataque de humedad en el muro de cerramiento.
- Caminerías con hundimientos.
- Fisuras y desprendimientos en contrapiso de hormigón
- Bordillos sin continuidad.

Por lo antes mencionado se plantea la intervención en caminería corrigiendo los desniveles para permitir un adecuado desfogue de agua lluvia.

En cuanto a bordillos deben disponerse de tal forma que exista continuidad, brindando una clara separación entre caminerías y áreas verdes.

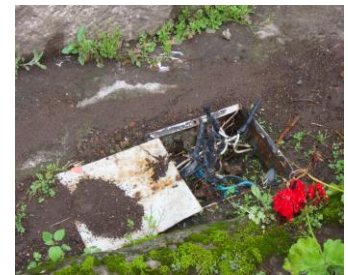
CAJA DE PASO

c).- Jardines interiores.- Se observa un marcado deterioro por los siguientes aspectos.
