## Informe del Estudio de Mecánica de Suelos

ASCENSOR COLEGIO MARISTA  
PY- 5595

MARZO 2021

**GEOSUELOS**  
INGENIEROS CONSULTORES

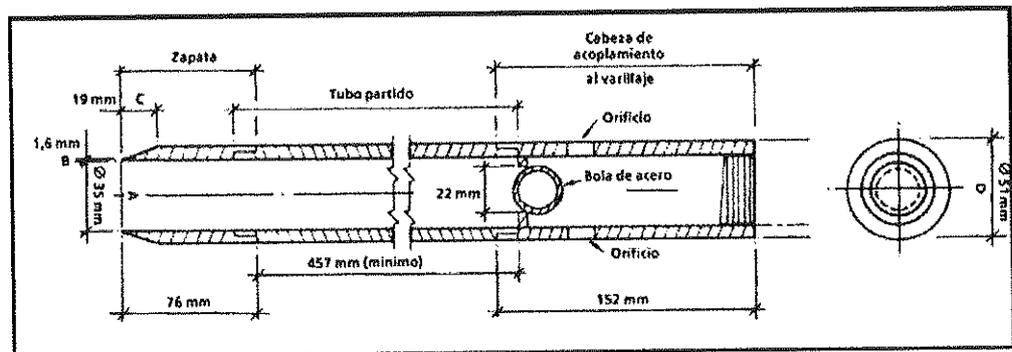
Figura 1:  
Muestreador  
empleado para el  
ensayo de  
penetración  
estándar

Para la prueba de penetración estándar se emplea un penetrómetro que es un tubo de acero en cuyo extremo se monta una zapata afilada, cortado longitudinalmente para facilitar la observación y recuperación de la muestra recuperada.

La prueba de penetración estándar consiste en hincar el penetrómetro 45cm mediante un martillo que levanta una masa de 63.5kg con una altura de caída de 76cm, durante el hincado se cuentan los números de golpes que corresponden a cada etapa de 15cm. La resistencia a la penetración estándar se define como el número de golpes N, para penetrar los últimos 30cm; los golpes en los primeros 15cm se desprecian, porque se consideran no representativos por la alteración inducida por la perforación.

Durante el avance de los sondeos se realizaron pruebas de penetración estándar SPT de acuerdo a la norma ASTM D-1586. Los resultados obtenidos de estas pruebas se indican en los registros de perforación adjuntos en el Anexo No. 3.

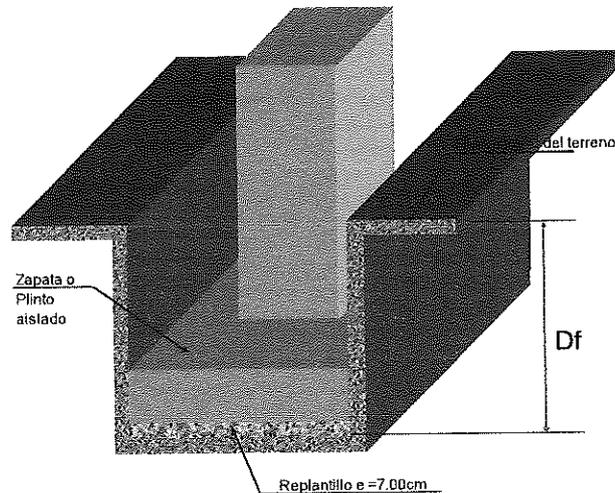
Figura 2:  
Esquema de  
Cimentación  
Recomendado

<b>Tipo de cimentación:</b>	Superficial directa con plintos o zapatas aisladas.
<b>Profundidad de desplante:</b>	$D_f = 1.50\text{m}$
<b>Capacidad de carga admisible:</b>	$q_a = 7.00 \text{ t/m}^2$
<b>Coefficiente de reacción vertical:</b>	$k_s = 0.84 \text{ kg/cm}^2/\text{cm}$

La siguiente figura indica un esquema del tipo de cimentación recomendada:

2. La profundidad de cimentación deberá ser medida con respecto al nivel superficial del terreno desde el cual se realizaron los sondeos.
3. Inmediatamente después de realizar los trabajos de excavación para la construcción de la cimentación, se deberá construir en el fondo de la misma un replanteo de hormigón simple ( $f'c = 140 \text{ Kg/cm}^2$ ) de al menos 7.0cm de espesor, el cual evitará que el suelo donde se apoyarán directamente los elementos de fundación pueda verse afectado por cambios de humedad.

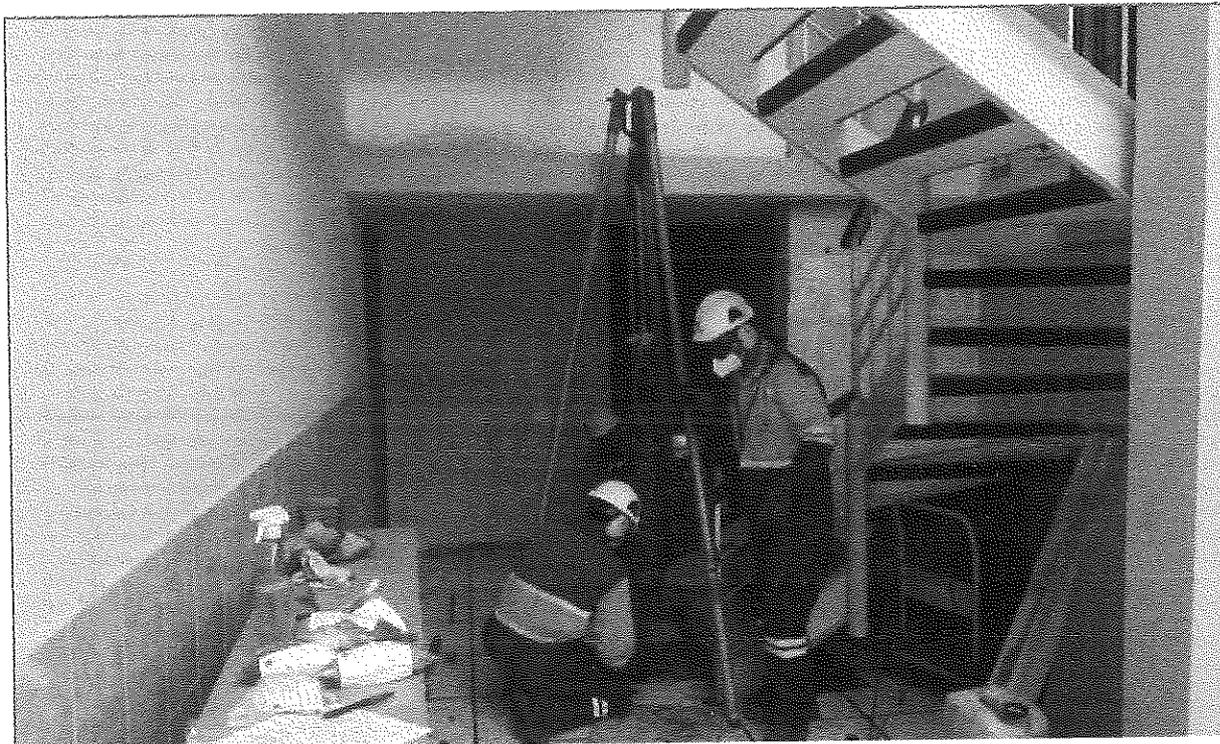
Fotografía 1: Ejecución sondeo P-1.

Las perforaciones se realizaron utilizando un equipo de perforación SPT con motor a gasolina Kohler de 8 HP de potencia, montado sobre trípode (ver fotografías del anexo N°1 del presente informe).

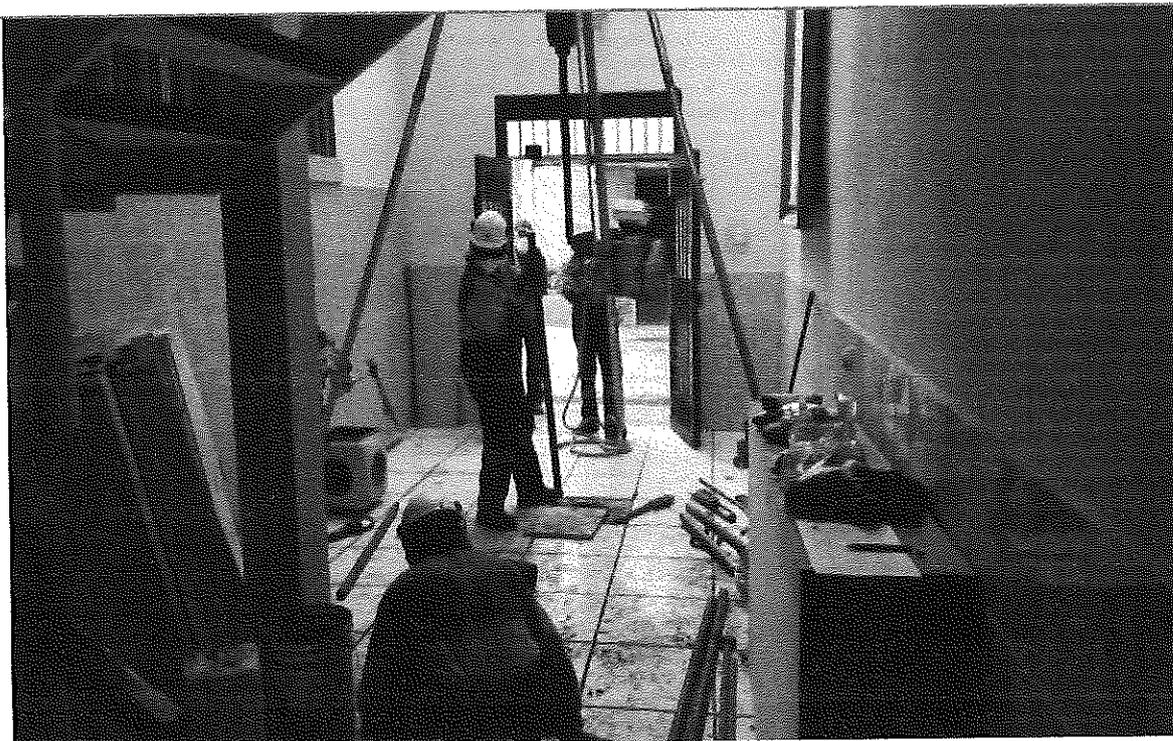
Fotografía 2: Ejecución sondeo P-2.

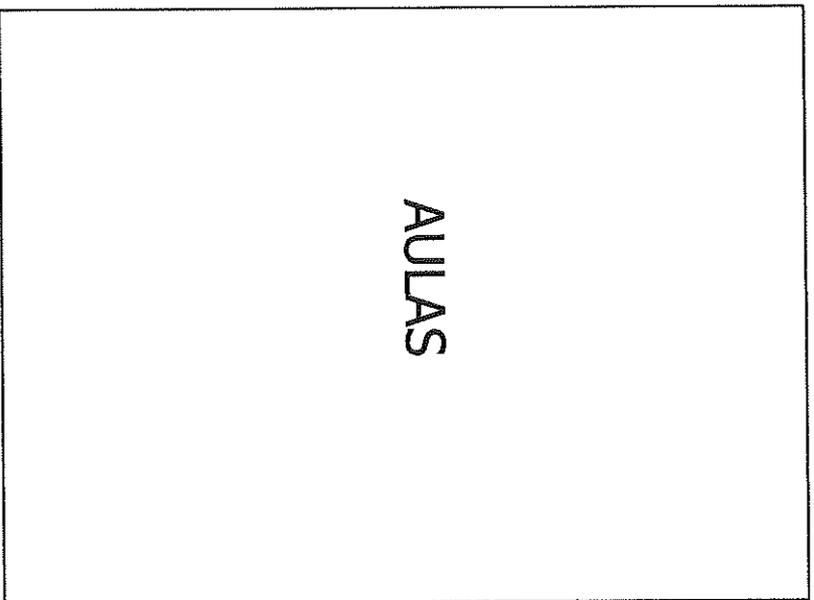
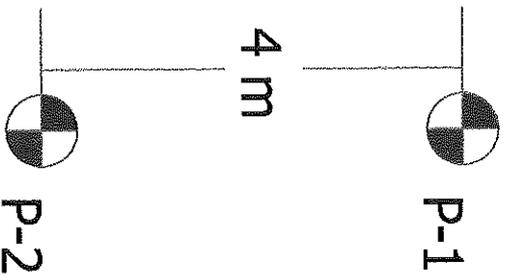
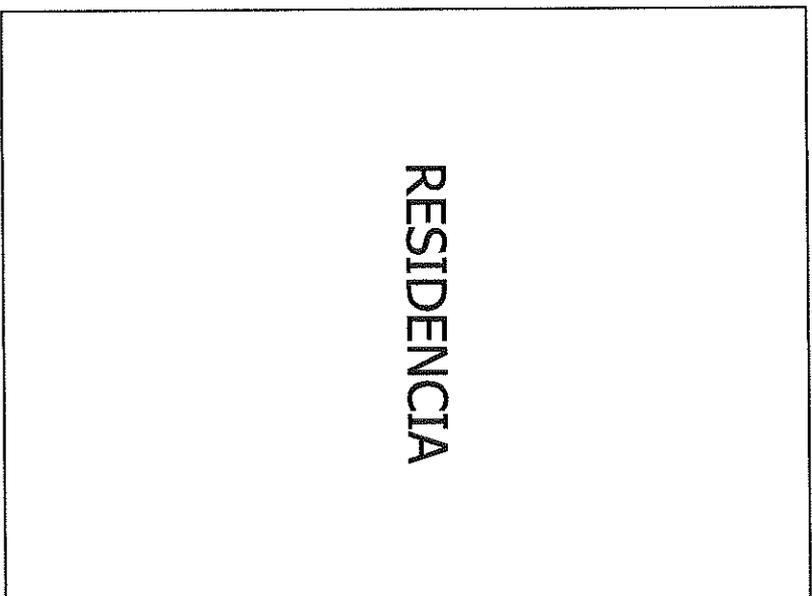
# UBICACION DE SONDEOS

P-1

P-2

Perforación con ensayo SPT c/m

Con el propósito de conocer las características del subsuelo del terreno donde se implantará la estructura, se realizaron dos (2) sondeos con profundidades de hasta 6.00m, con recuperación de muestras alteradas. En el anexo No. 2 del presente informe, se muestra un esquema de ubicación de sondeos.

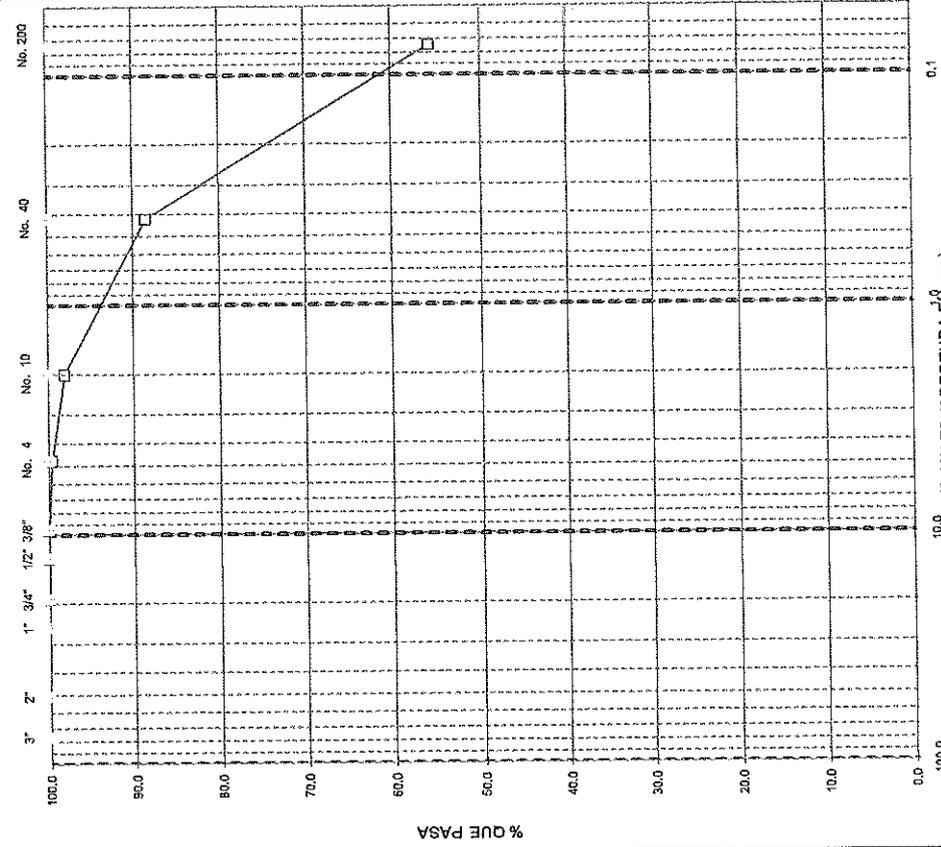
**CURVA GRANULOMÉTRICA**

PROYECTO: 5595  
SONDEO: P-1  
MUESTRA: 2  
PROFUND.: 2.00 - 2.45 m

TAMIZ	PES. RET.	% RETEN.	% PASA
3"	0.00	0	100
2"	0.00	0	100
1"	0.00	0	100
3/4"	0.00	0	100
1/2"	0.00	0	100
3/8"	0.00	0	100
No. 4	0.31	0	100
No. 10	1.60	2	98
No. 40	9.22	12	88
No. 200	35.58	44	56

SUCS:	ML
AAASHTO:	A-4
IG(86):	4
IG(45):	4

Nombre de Grupo: Limo arenoso  
Descripción Particular: Color gris

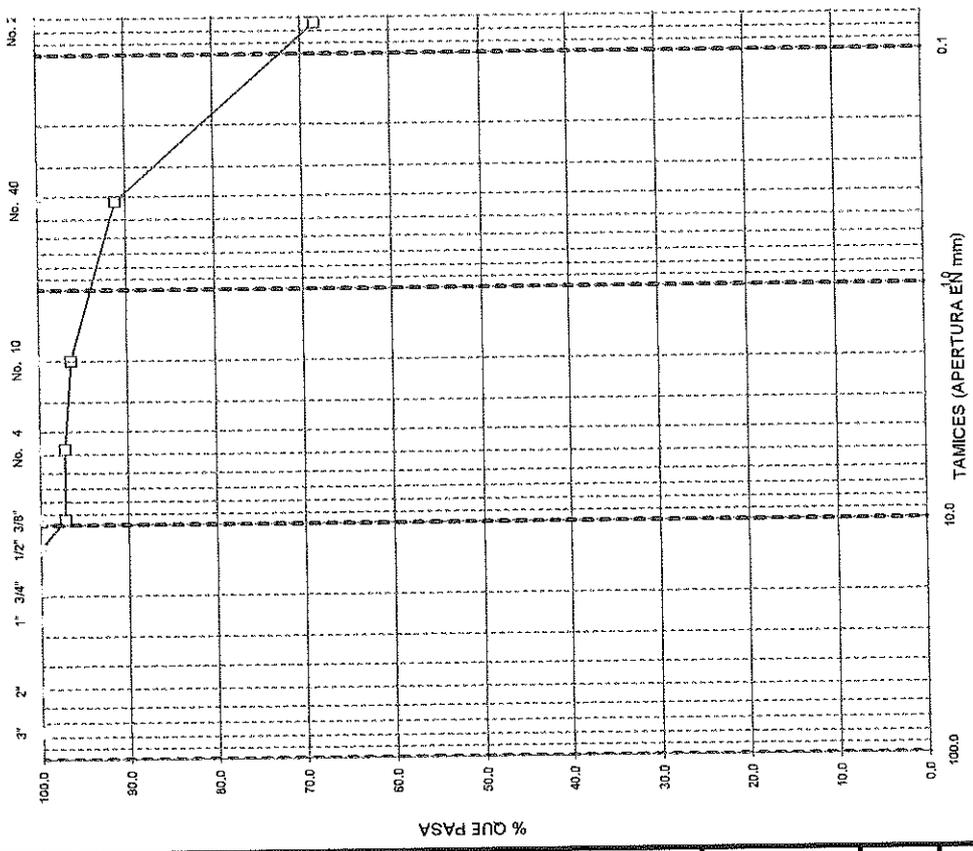
**CURVA GRANULOMÉTRICA**

PROYECTO: 5585  
SONDEO: P-1 M2  
MUESTRA: 4  
PROFUND.: 4.00 - 4.45 m

TAMIZ	PES. RET.	% RETEN.	% PASA
3"	0.00	0	100
2"	0.00	0	100
1"	0.00	0	100
3/4"	0.00	0	100
1/2"	0.00	0	100
3/8"	2.45	3	97
No. 4	2.45	3	97
No. 10	3.09	4	96
No. 40	7.53	9	91
No. 200	26.96	32	68

SUCS: ML  
AASHTO: A-4  
IG(88): 7  
IG(49): 7

Nombre de Grupo: Limo arenoso  
Descripción Particular: Color café oscuro

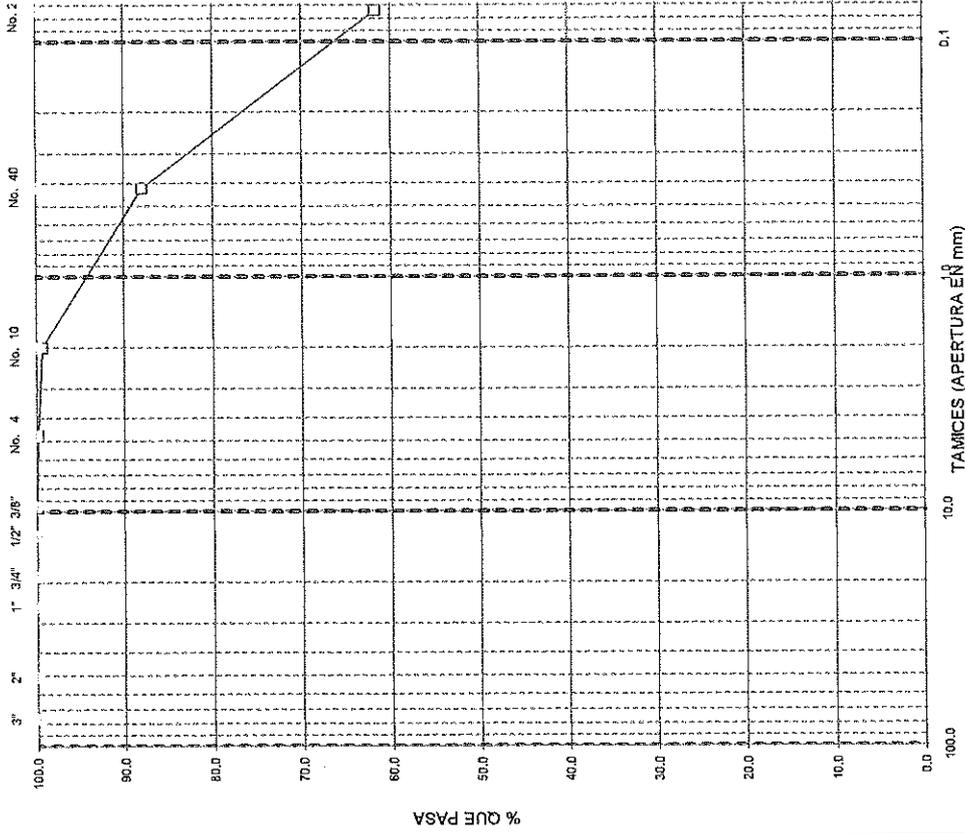
**CURVA GRANULOMÉTRICA**

PROYECTO: 5595  
SONDEO: P-2  
MUESTRA: 6  
FECHA: mayo-1904  
PROFUND.: 6.00 - 6.45 m

TAMIZ	PES. RET.	% RETEN.	% PASA
3"	0.00	0	100
2"	0.00	0	100
1"	0.00	0	100
3/4"	0.00	0	100
1/2"	0.00	0	100
3/8"	0.00	0	100
No. 4	0.17	0	100
No. 10	0.57	1	99
No. 40	10.13	12	88
No. 200	32.08	38	62

RESUMEN	
SUCS:	ML
AASHTO:	A-4
IG(89):	5
IG(45):	5

Nombre de Grupo: Limo arenoso  
Descripción Particular: Color café oscuro
