**PROYECTO DE
REMODELACIÓN COMUNIDAD MARISTA
MEMORIA DESCRIPTIVA SANITARIA
DE EDIFICACIONES EXISTENTES**

GAR & Ings. Cía. Ltda.
CONSULTORÍA- PROYECTOS - CONSTRUCCIONES

27 DE ABRIL DE 2022

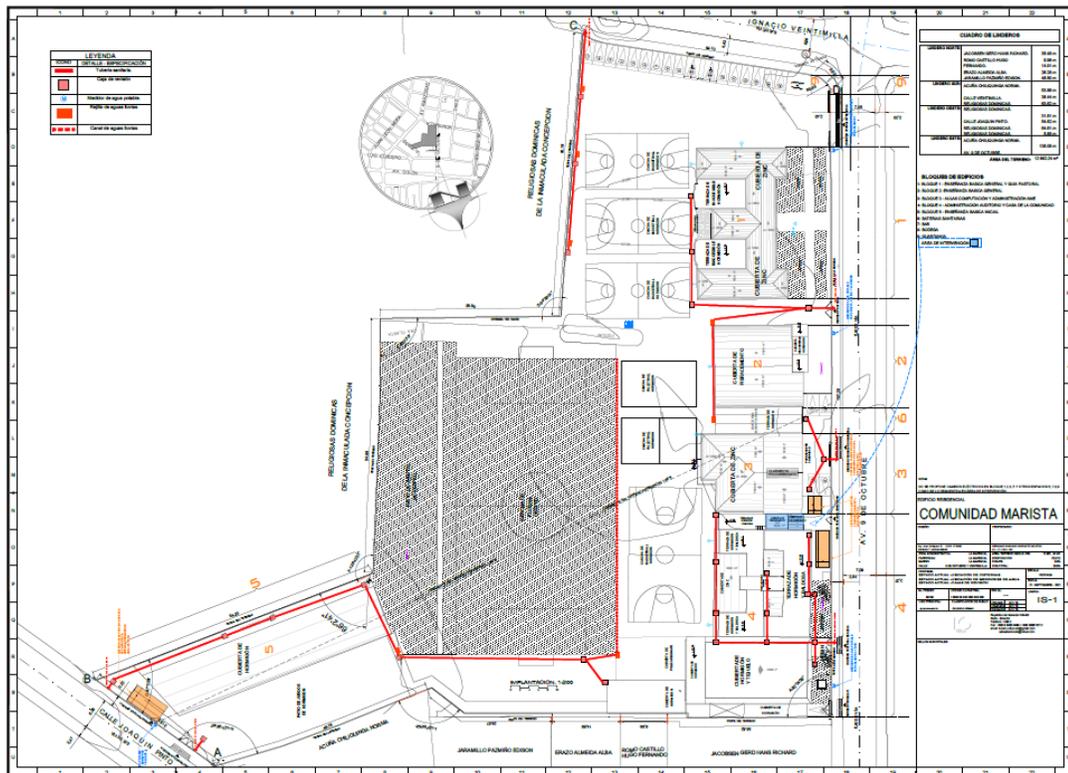
Dentro del trabajo realizado por **LO Arquitectos**, se encuentra el Plano de Estado Actual de Cisternas, Medidores de Agua, y Cajas de Revisión.

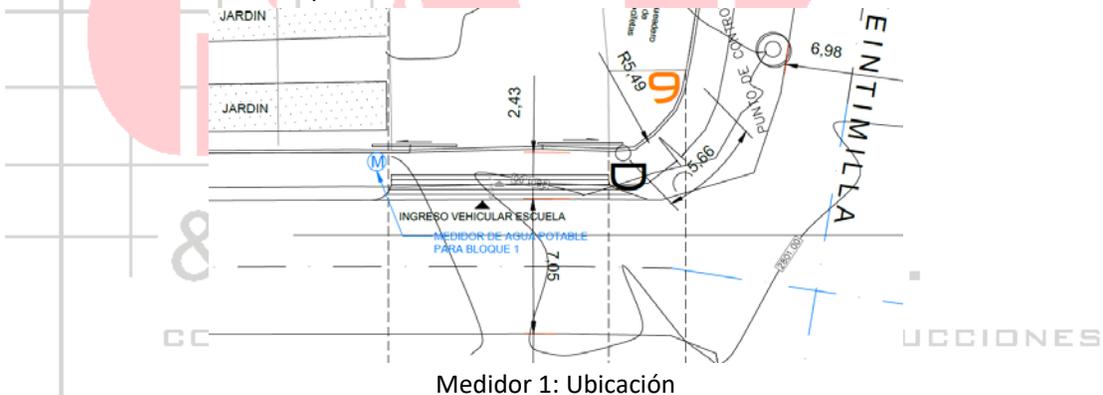
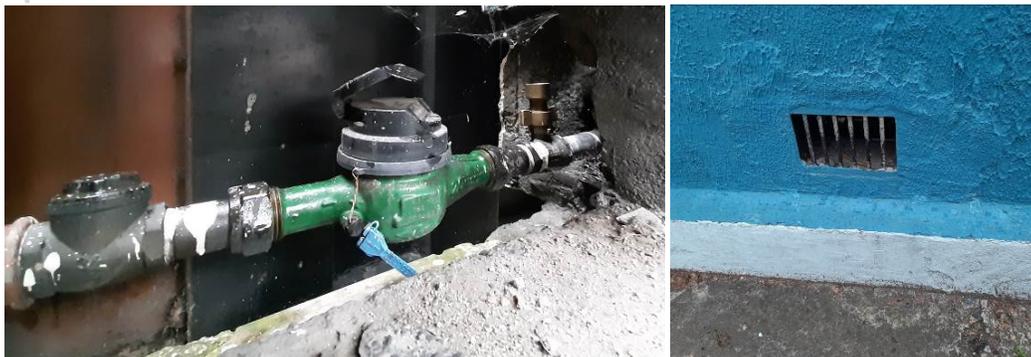
Medidor 1: Foto actual

- **MEDIDOR 1:**

- Ubicado al lado del ingreso vehicular a la escuela.
- Diámetro 3/4", Hierro Galvanizado
- Servido desde Av. 9 de Octubre
- Sirve a Bloque 1

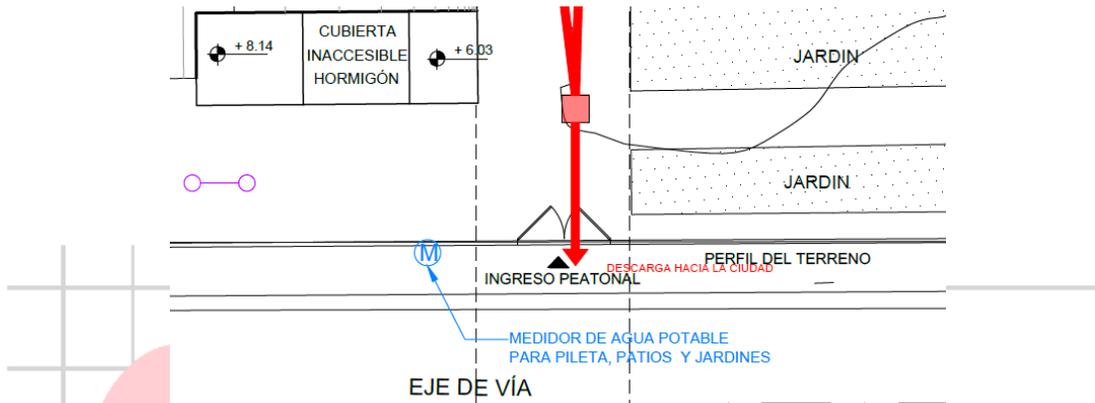
Medidor 2: Ubicación

• **MEDIDOR 2:**

- Ubicado al lado del ingreso peatonal a la escuela, frente al Bloque 2.
- Diámetro 3/4", Hierro Galvanizado
- Servido desde Av. 9 de Octubre
- Sirve a Pileta, Patios y Jardines

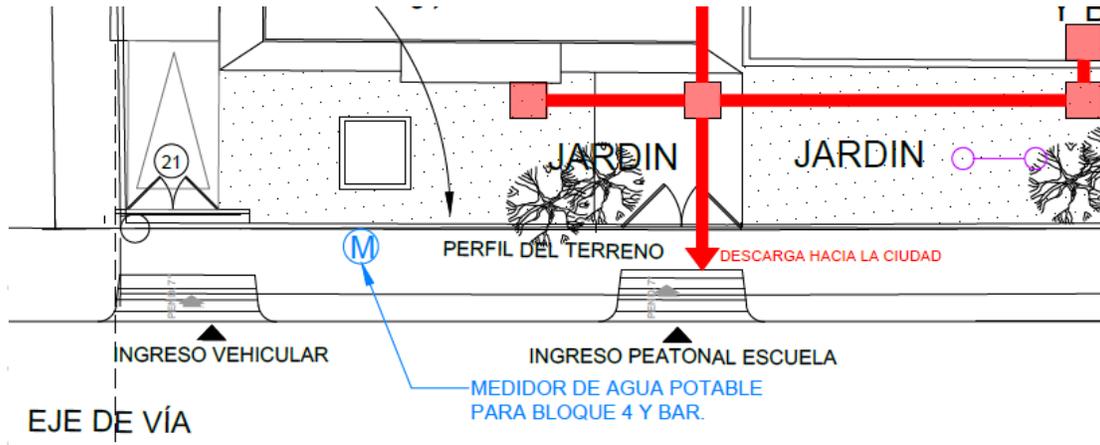
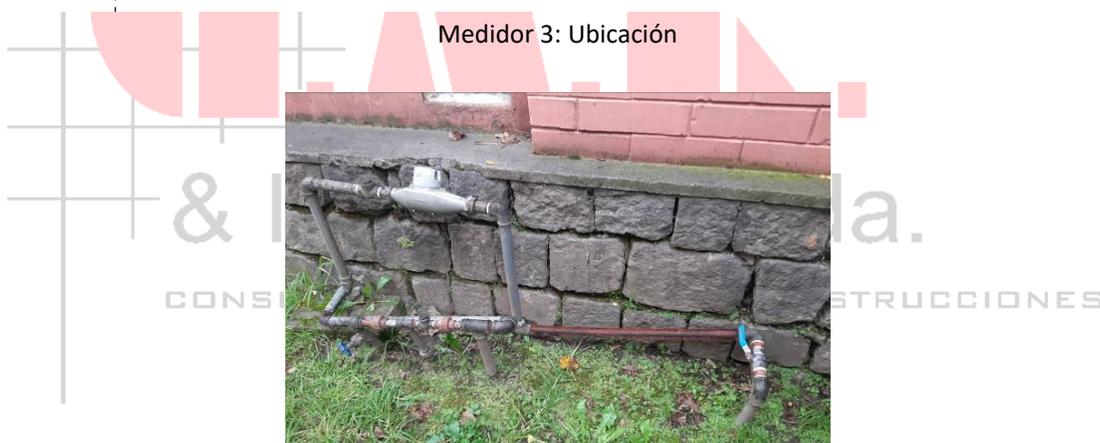
Medidor 3: Foto Actual

• **MEDIDOR 3:**

- Ubicado frente al Bloque 4, entre el ingreso vehicular y peatonal a la escuela.
- Diámetro 1", Hierro Galvanizado
- Servido desde Av. 9 de Octubre
- Sirve a Bloque 4 y Bar.

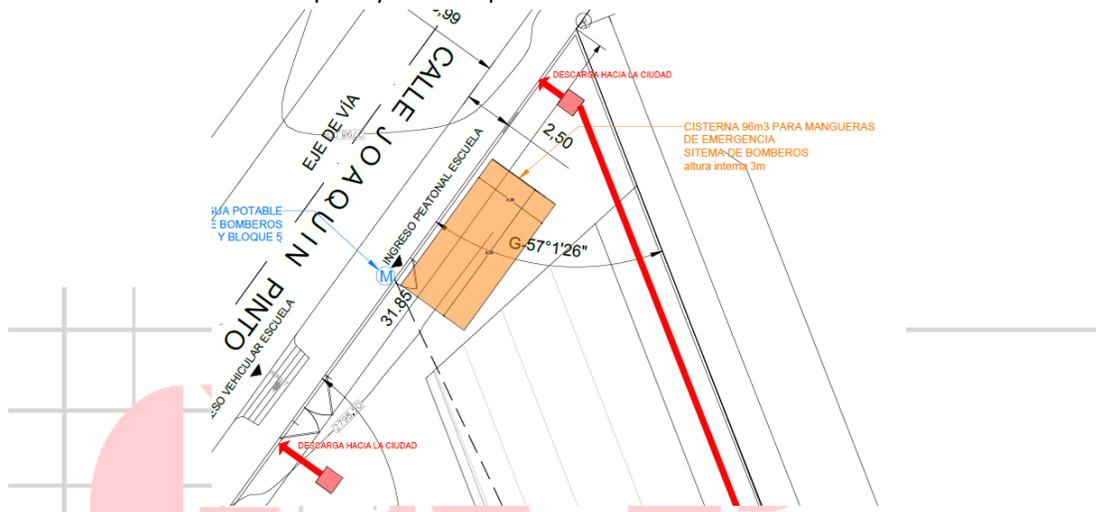
Medidor 4: Ubicación

• **MEDIDOR 4:**

- Ubicado frente al Bloque 5, en el aula externa.
- Diámetro 1", Hierro Galvanizado
- Servido desde Calle Joaquín Pinto
- Sirve a Bloque 5 y cisterna para Sistema de Bomberos.

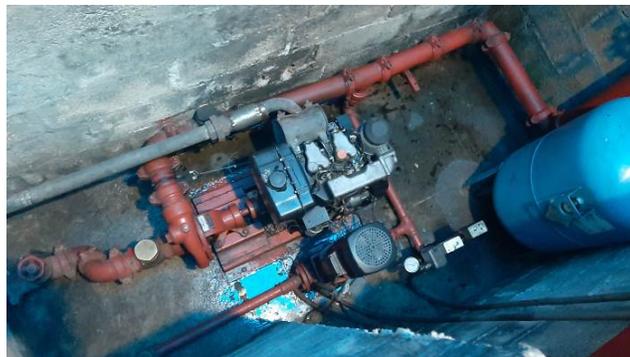
Equipos de sistema contra incendios

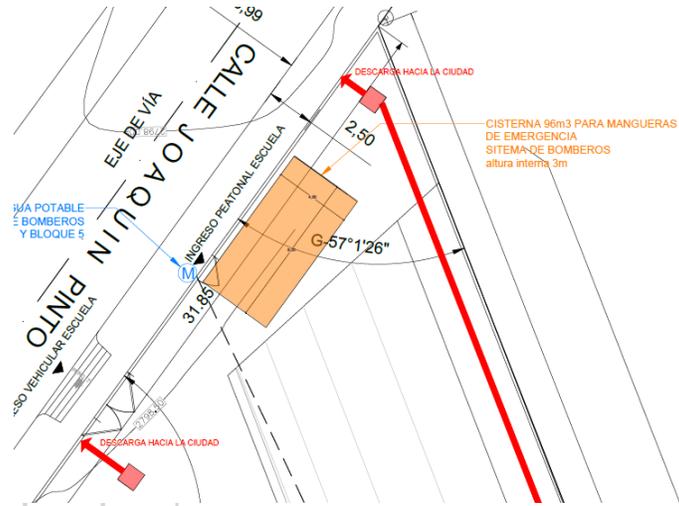
Ubicación Cisterna 3

- El almacenamiento de Agua potable se da en 3 cisternas de hormigón, enterradas e independientes.
- **Cisterna 1:**
 - Ubicado al frente del Bloque 3.
 - Capacidad de 16,67m³
- **Cisterna 2:**
 - Ubicado al frente del Bloque 4.
 - Capacidad 68,4m³
- **Cisterna 3: (Sistema de Bomberos)**
 - Ubicado al frente del Bloque 5, bajo un aula externa.
 - Capacidad 96m³

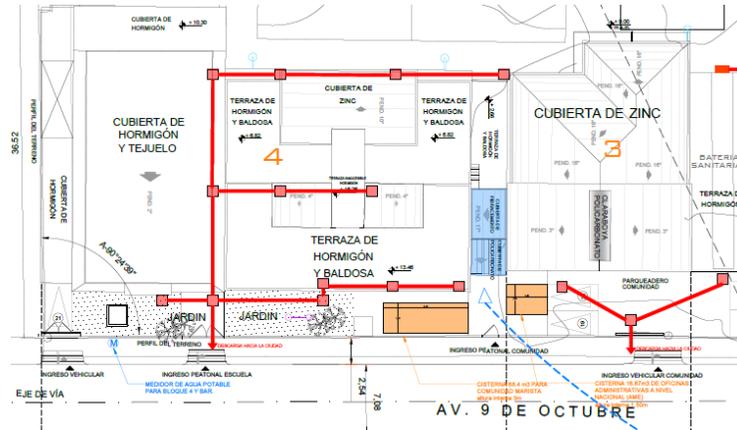
Descargas de AANN y ALL hacia Av. 9 de Octubre (Bloques 3 y 4)

- Se puede concluir que los sistemas Sanitarios de Provisión de Agua Potable, de Evacuación de Aguas negras y Evacuación de Aguas Lluvias del Predio de Comunidad y Colegio Marista se encuentran en **buenas condiciones de servicio**, y no representan un riesgo para sus ocupantes.
- No se evidencian fisuras en cisternas, hundimientos, filtraciones de tuberías, filtraciones por losas o techos, etc.
- El mantenimiento periódico realizado a las infraestructuras del Colegio Marista debe mantenerse en el tiempo, ya que es parte fundamental para la detección de posibles daños y reparaciones.
- Se recomienda que conforme se dañen las tuberías antiguas de hormigón del sistema sanitario, sean reemplazadas por tuberías de PVC.

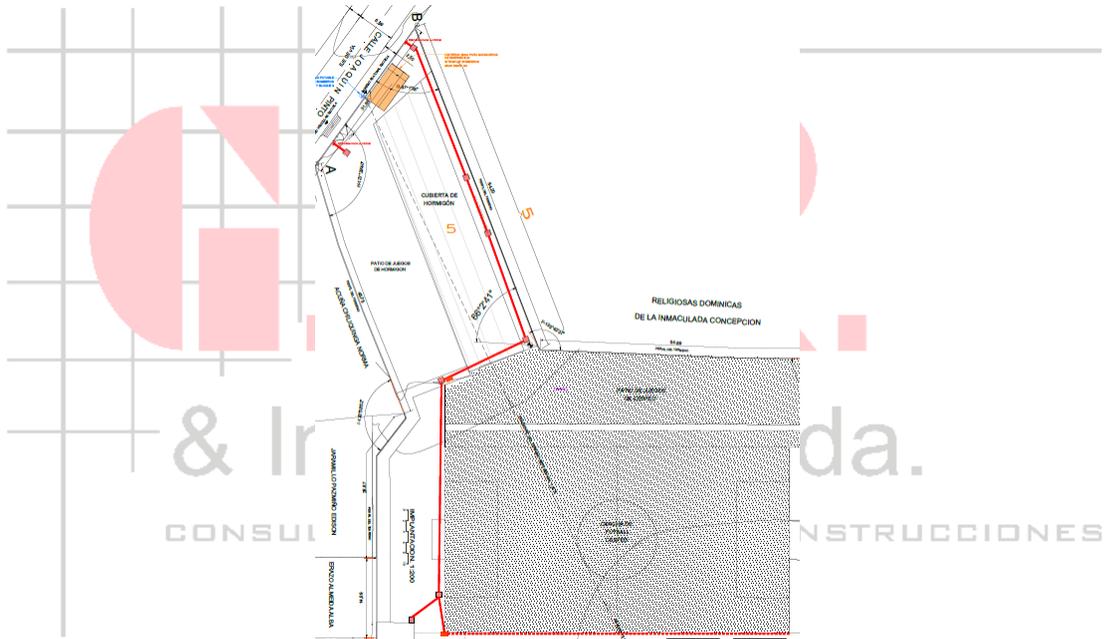
Descargas de AANN y ALL hacia Calle Joaquín Pinto (Bloque 5 y Canchas)

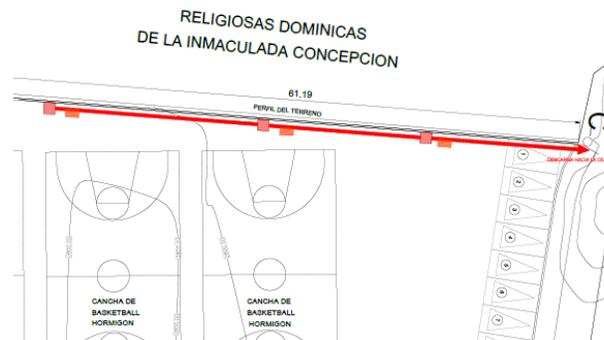
Descargas de AANN y ALL hacia Calle Ignacio de Veintimilla (canchas)
