BLOQUE A
PLANTA PATOLOGÍAS NIVEL +1.2.25
 ESC: 1 _____ 100
 0 1 2 3 4 5 6

PROYECTO:	PROYECTO LA LOMA	PROFESIONAL RESPONSABLE:
UBICACION:	Av. Pedro Vicente Maldonado y Joaquin Paredes-La Loma-Centro Historico	
CONTENIDO:	BLOQUE A Planta patologías N +1.2.25	CLASE DOCUMENTO: 30307000000000000000
FECHA:	MAYO 2022	FECHA: 31/05/2022
PROPIETARIO:	ESCALA: INDICADA	LAMINA:
		AM-15
SELLOS MUNICIPALES:		13 DE 47

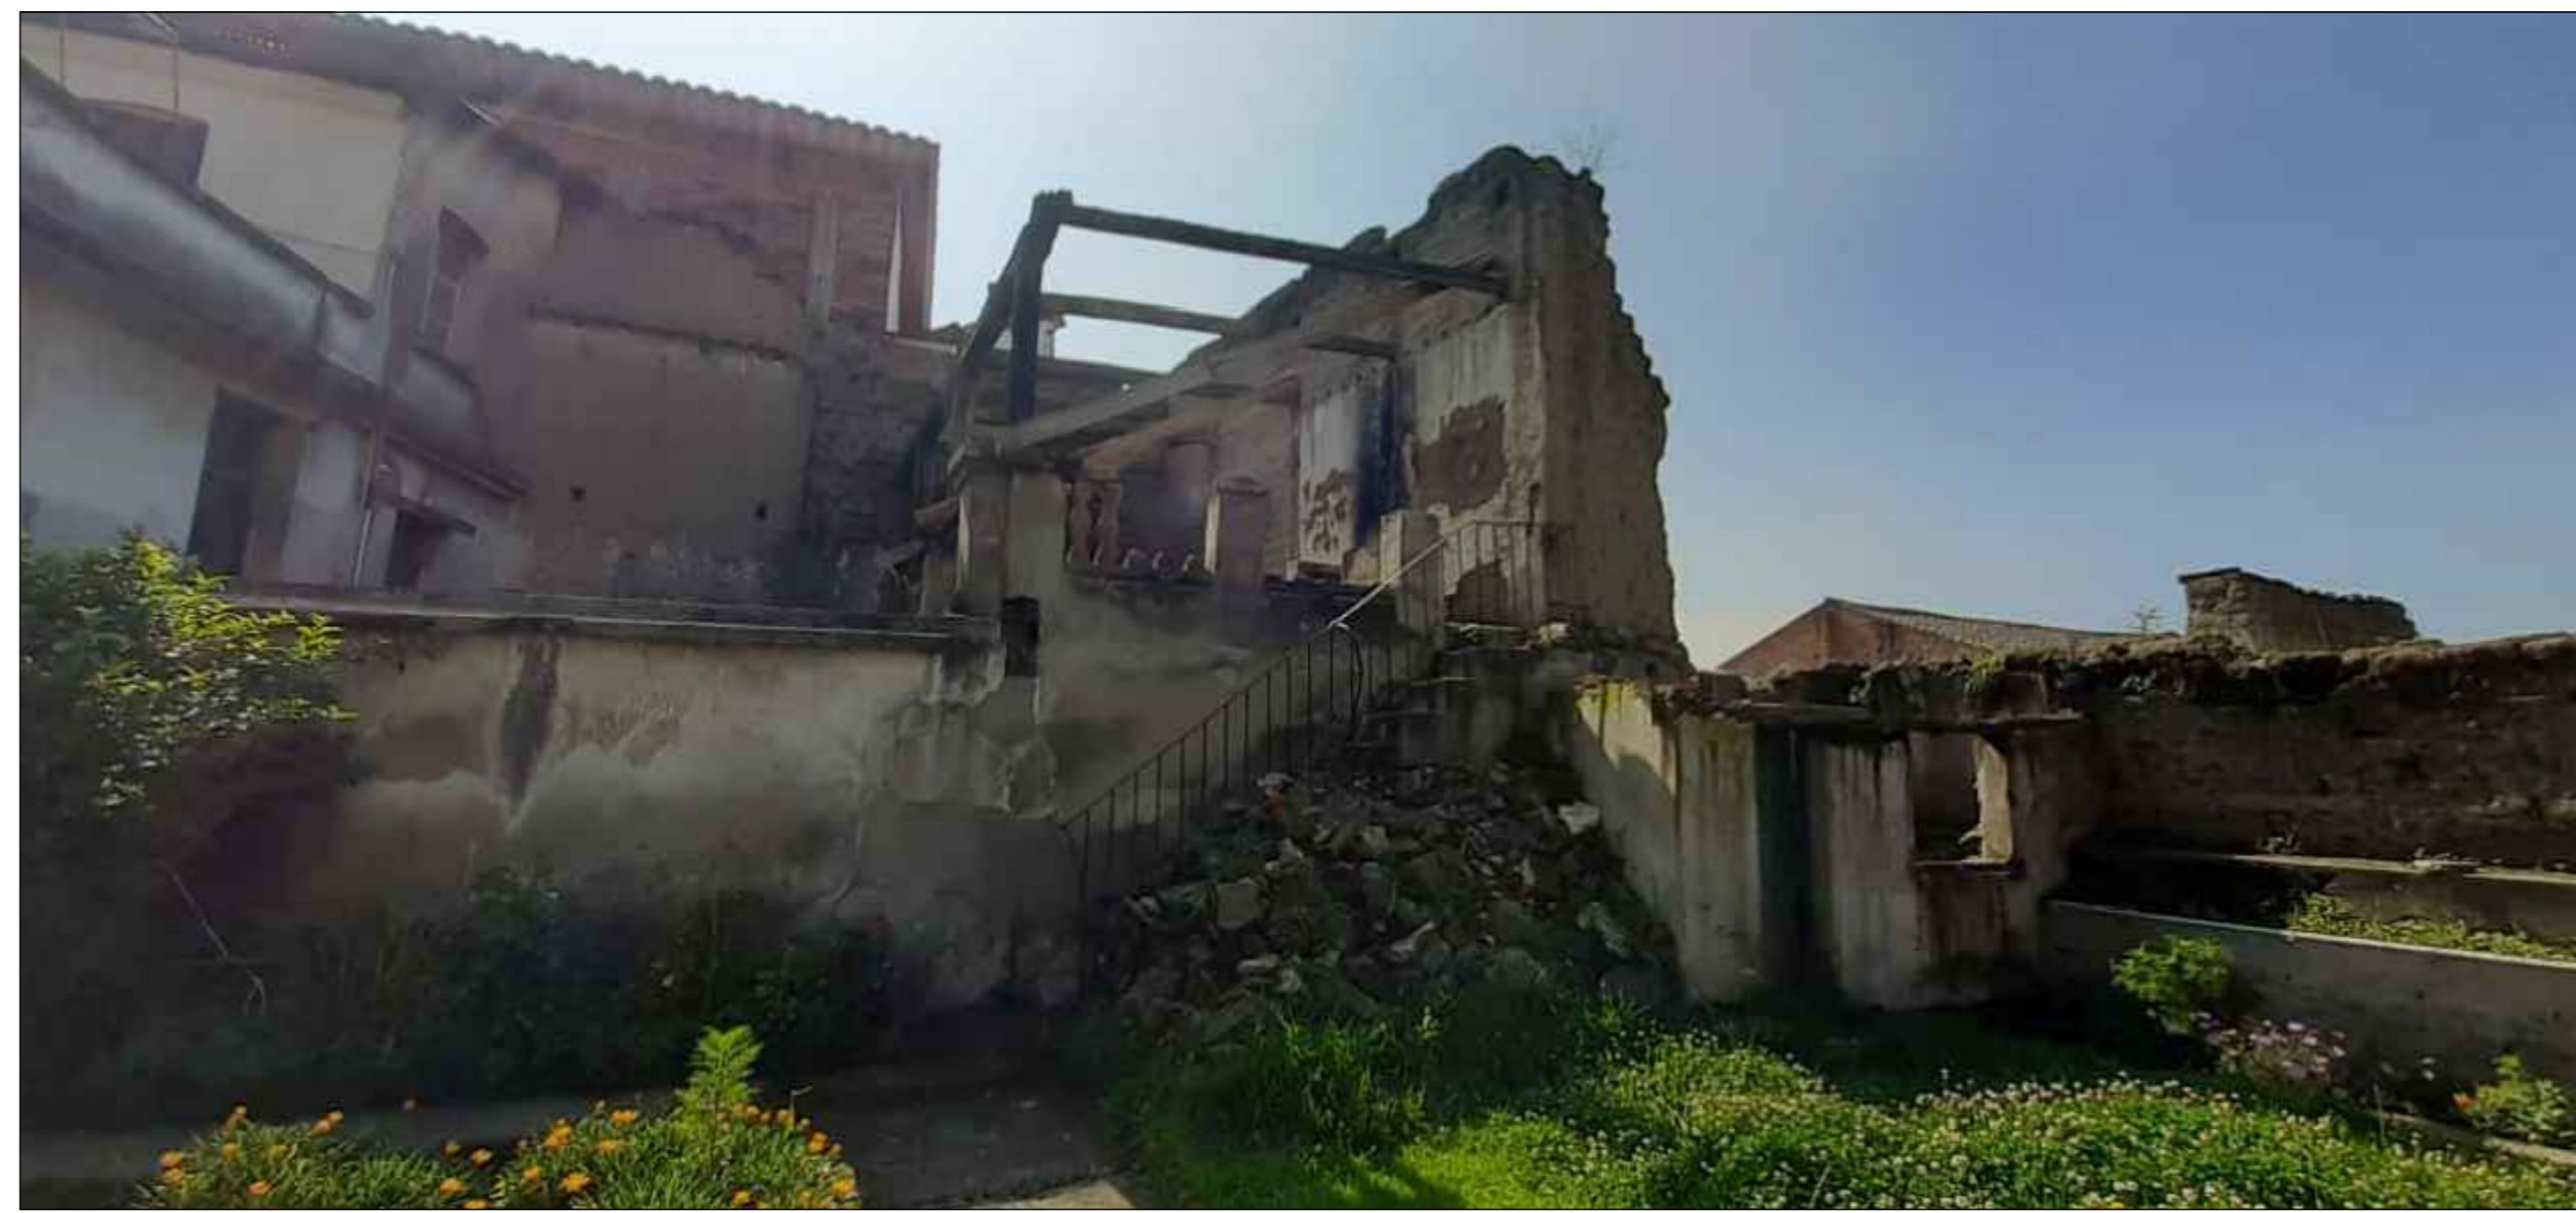
CUADRO DE PATOLOGÍAS DEL ESTADO ACTUAL

ESTADO ACTUAL	D = CAUSA DEL DETERIORO E = EFECTO EN LOS MATERIALES % = PORCENTAJE (%) DE DETERIORO		L = LOCALIZACIÓN ELEMENTO ANALIZADO M = MATERIAL DETERIORADO (UBICACION)		
	CAUSA	EFECTO	PORCENT.	LOCALIZACION	UBICACION
1	NINGUNO	NINGUNO	NINGUNO	NINGUNO	NINGUNO
2	TIEMPO DE USO	MANCHAS	10	PISOS	ESTRUCTURA
3	ABANDONO	ACACIADOS	20	ENTRINOSOS	REVESTIMIENTO
4	EXPOSICION INTERRAPIERE	DESPRENDIMIENTOS	30	MUROS PORTANTES	ACABADO
5	HUMEDAD (FILTRACIONES)	FISURAS	40	PORTICOS MADERA	
6	FALTA MANTENIMIENTO	DESGASTE	50	TABICUERAS	
7	DIFERENCIA MATERIALES	DESPINTE	60	TUMBADO MALLA/CEW	
8	ACUM. ESCOMBROS	VEGETACION	70	TUMBADO GABIZO/CHOC	
9	BANDALEISMO	DETERIORO GENERAL	80	CIERTAS	
10		SEPARACION JUNTAS	90	GRADAS	
11		PRESENCIA HONGOS	100	ZOCALO	
12		DESPRENDIMIENTO TOTAL		ANTEPECHO	
13				CELO BASSO
