PROYECTO:	PROYECTO LA LOMA	PROFESIONAL RESPONSABLE:	
UBICACIÓN:	Av. Pedro Vicente Maldonado y Joaquín Paredes-La Loma-Centro Histórico	CLASE DISEÑO:	303070020000000000
CONTENIDO:	BLOQUE B Planta patologías nivel +9.42	FECHA:	31/05/2022
FECHA:	MAYO 2022	ESCALA:	INDICADA
PROYECTISTA:		PROYECTO:	AM-21
SELOS MUNICIPALES:			23 DE 47

BLOQUE B
PLANTA PATOLOGÍAS NIVEL +9.42
 ESC: 1 _____ 100
 0 1 2 3 4 5 6

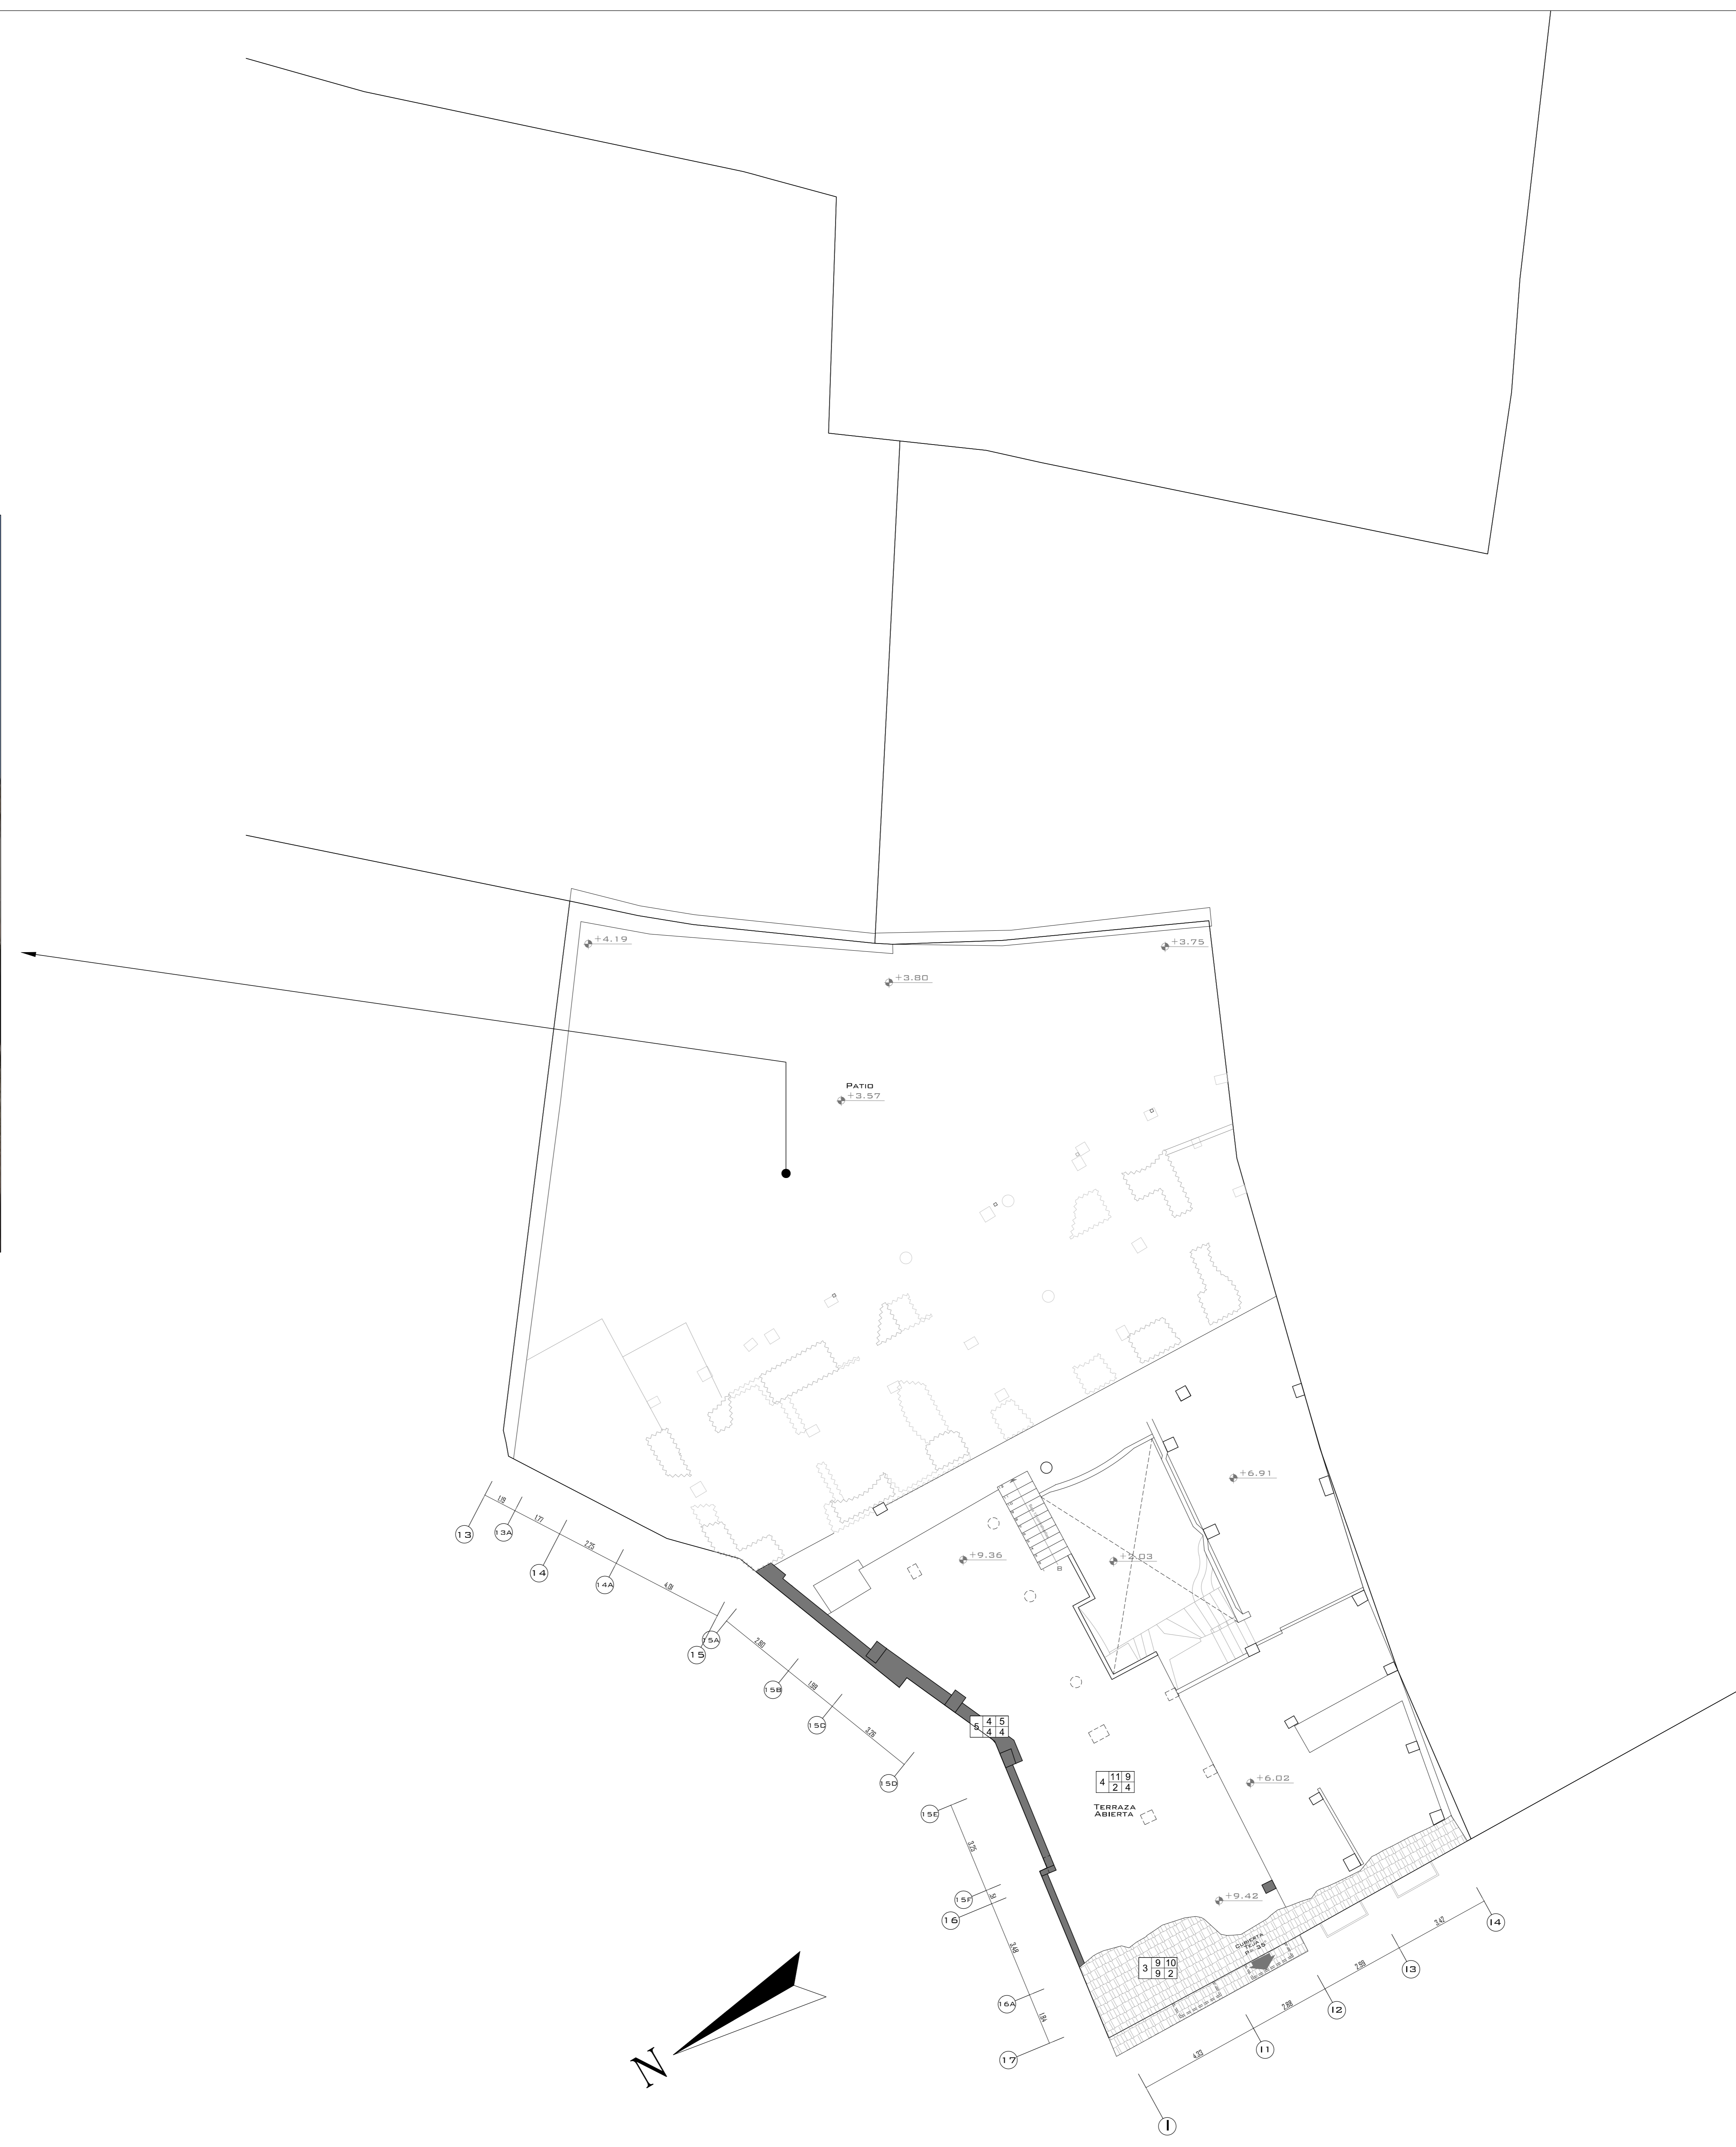
ESTADO ACTUAL	D L T	D = CAUSA DEL DETERIORO E = EFECTO EN LOS MATERIALES % = PORCENTAJE (%) DE DETERIORO		L = LOCALIZACIÓN ELEMENTO ANALIZADO M = MATERIAL DETERIORADO (UBICACIÓN)		
		CAUSA	EFECTO	PORCENT.	LOCALIZACIÓN	UBICACIÓN
1		NINGUNO	NINGUNO	NINGUNO	NINGUNO	NINGUNO
2		TIEMPO DE USO	MANCHAS	10	PISOS	ESTRUCTURA
3		ABANDONO	ABOLGADOS	20	ENTREFOSOS	REVESTIMIENTO
4		EXPOSICIÓN INTEMPERIE	DESPRENDEMIENTOS	30	MUROS/FORTANTES	ACABADO
5		HUMEDAD (FILTRACIONES)	FISURAS	40	PORTICOS-MADERA	
6		FALTA MANTENIMIENTO	DESgaste	50	TABICUERIAS	
7		DIFERENCIA MATERIALES	DESgINTE	60	TUMBAZO MALLA/EM	
8		AGUM ESCOMBROS	INERTACION	70	TUMBAZO CARREZZO/CHDC	
9		BANDALIZADO	DETORSION GENERAL	80	OSIBERTIAS	
10			SEPARACION JUNTAS	90	GRADAS	
11			PRESENCIA HONGOS	100	ZOCALO	
12			DESPRENIMIENTO TOTAL		ANTEPECHO	
13					CIELO BASSO
