PROYECTO:	PROYECTO LA LOMA		PROFESIONAL RESPONSABLE:
UBICACIÓN:	Av. Pedro Vicente Maldonado y Joaquín Paredes-La Loma-Centro Histórico		
CONTENIDO:	BLOQUE C Planta patologías nivel +7.37/+7.61 Patologías implantación		CLASE DOCUMENTO: 300104000000000000
FECHA:	MAYO 2022	ESCALA:	INDICADA
PROPIETARIO:		PROYECTO:	
SELOS MUNICIPALES:

AM-26

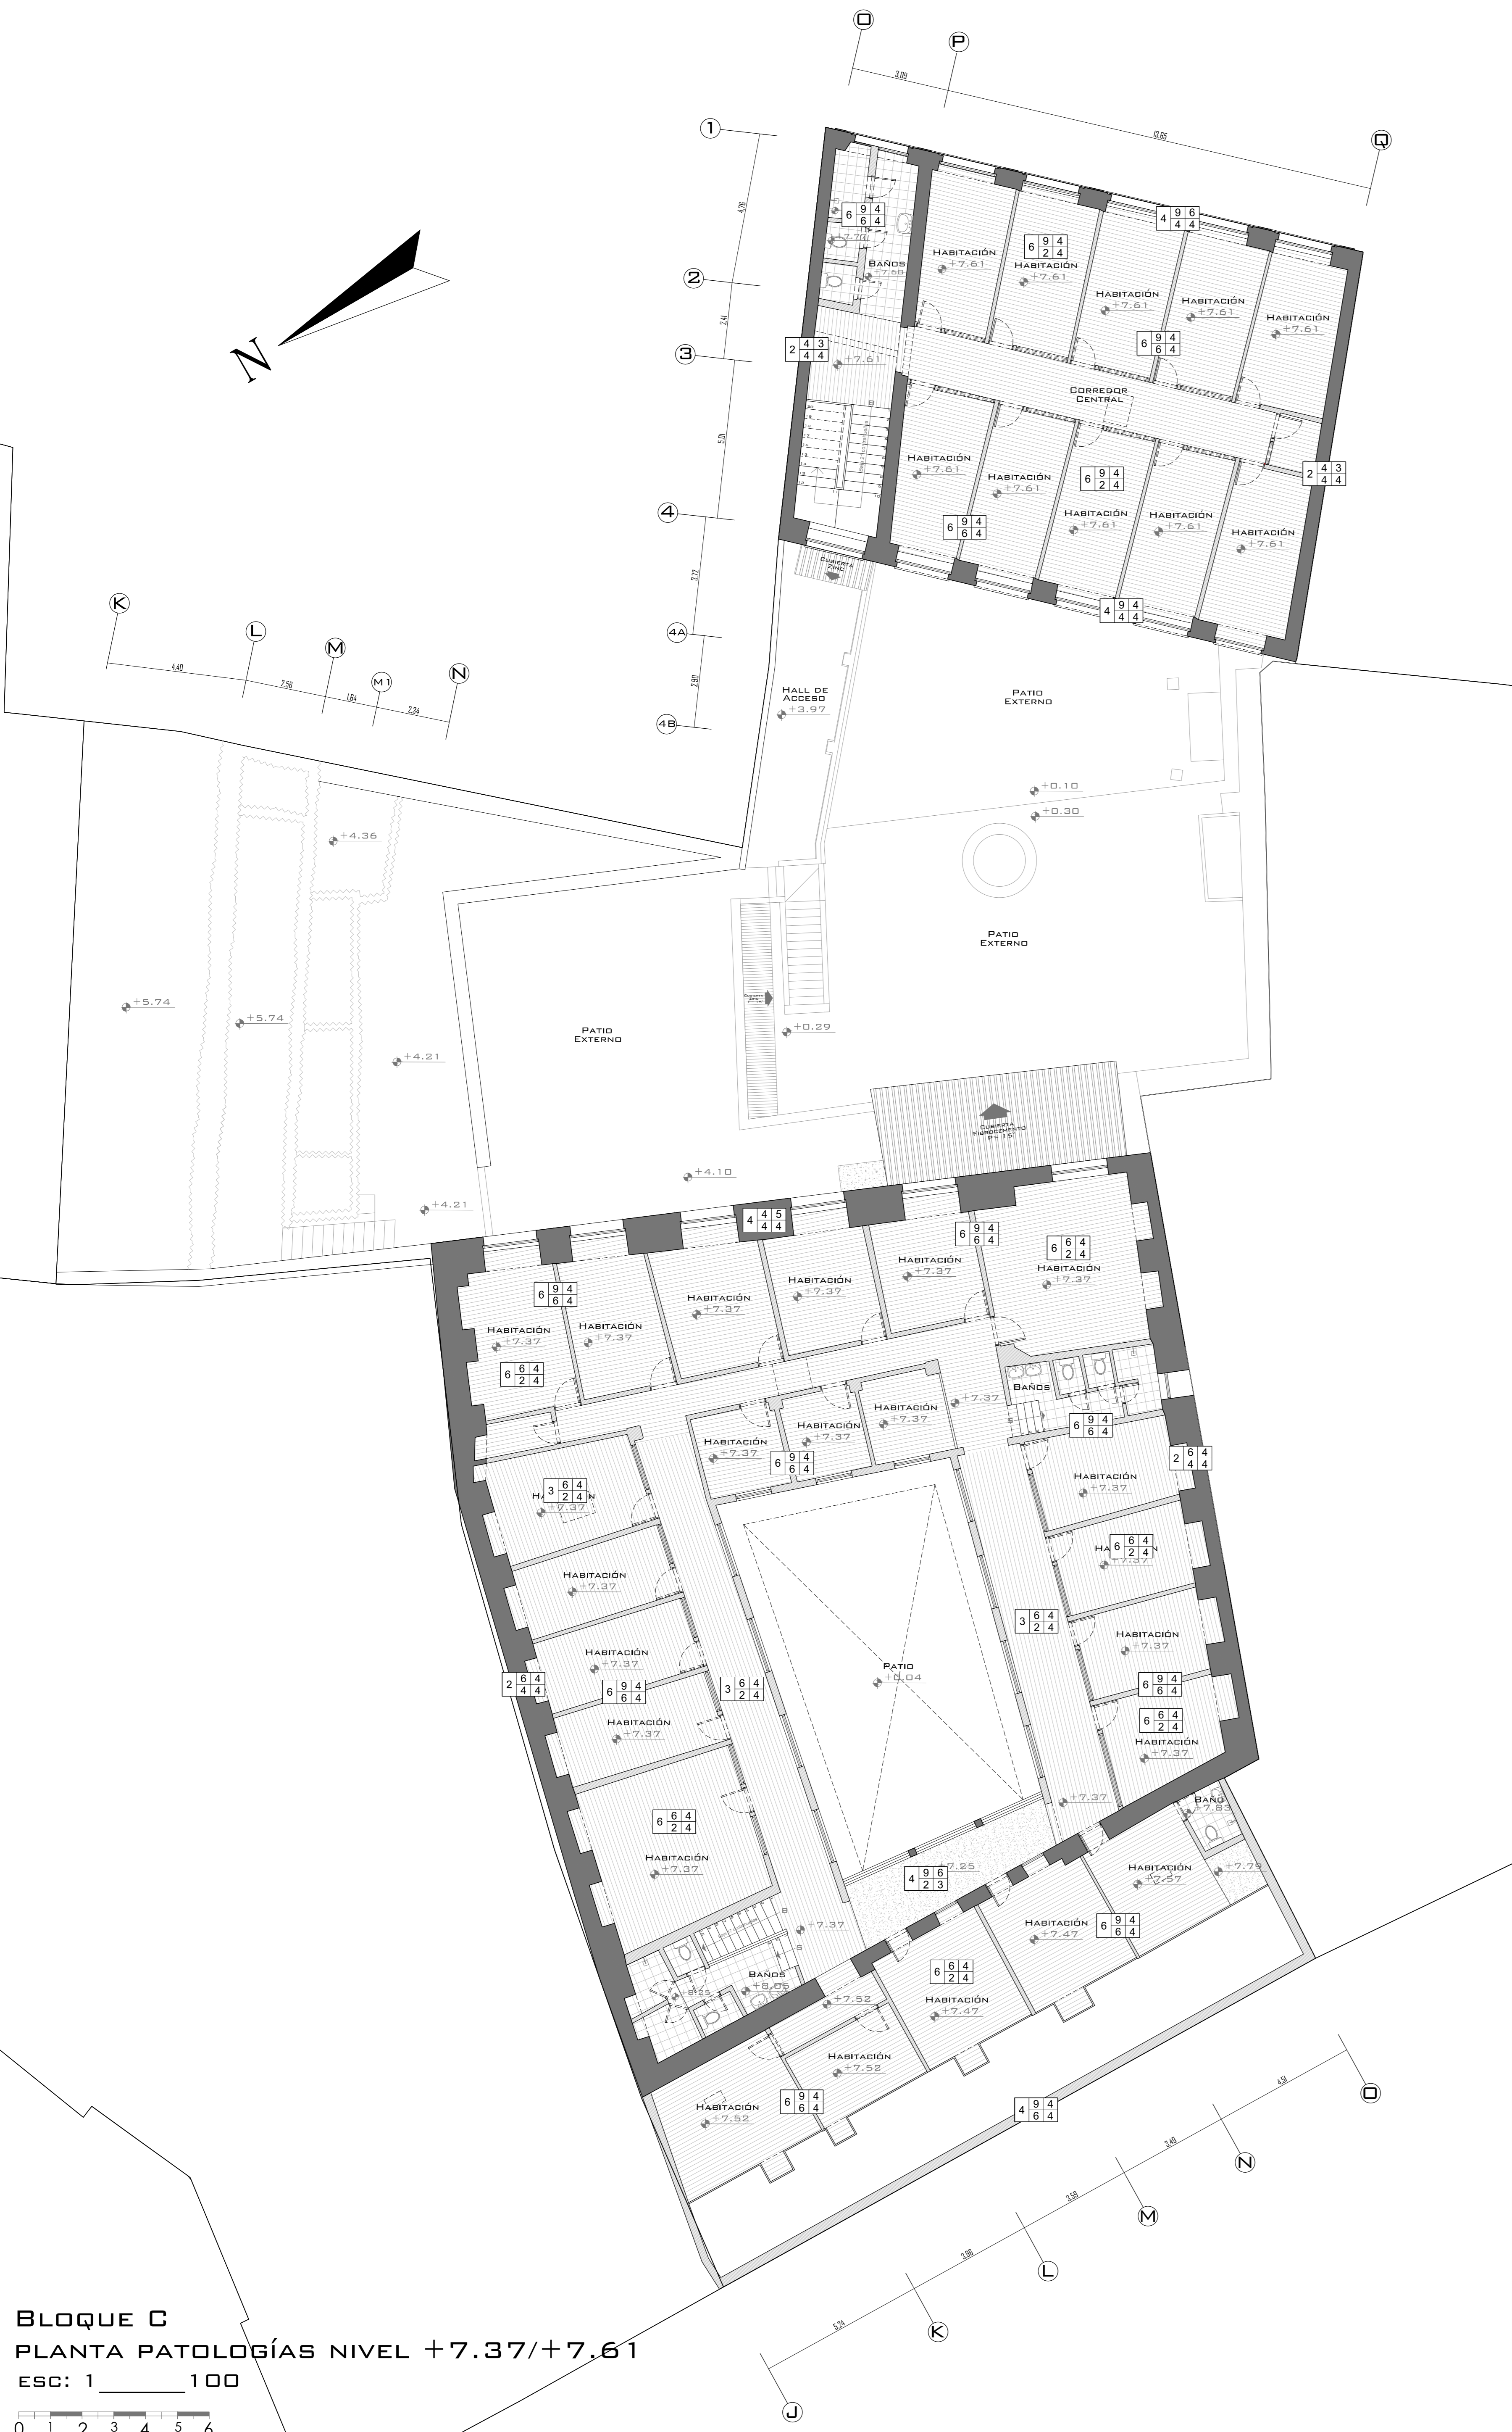
BLOQUE C
PLANTA PATOLOGÍAS NIVEL +7.37/+7.61
 ESC: 1 _____ 100
 0 1 2 3 4 5 6

ESTADO ACTUAL	D E L	E L	L E	D = CAUSA DEL DETERIORO E = EFECTO EN LOS MATERIALES % = PORCENTAJE (%) DE DETERIORO		L = LOCALIZACIÓN ELEMENTO ANALIZADO M = MATERIAL DETERIORADO (UBICACIÓN)	
				CODIGO	CAUSA	EFEECTO	PORCENT.
1				NINGUNO	NINGUNO	NINGUNO	NINGUNO
2				TIEMPO DE USO	MANCHAS	30	PISOS
3				ABANDONO	AGRIETADOS	20	ENTREROSOS
4				EXPOSICION INTEMPERIE	DESPRENDIMIENTOS	30	MUROS PORTANTES
5				HUMEDAD (FILTRACIONES)	FISURAS	40	PORTICOS MADERA
6				FALTA MANTENIMIENTO	DESASTE	50	TABICUERIAS
7				DIFERENCIA MATERIALES	DESPINTE	60	TUMBAO MALLAVEN
8				AGUIA ESCOMBROS	VEGETACION	70	TUMBAO CARRETERO/BOC.
9				BANDALISMO	DETERIORO GENERAL	80	CUBIERTAS
10					SEPARACION JUNTAS	90	GRADAS
11					PRESENCIA HONGOS	100	ZOCALO
12					DESPRENDIMIENTO TOTAL		ANTEPECHO
13							CIELO BASSO
