ESTADO ACTUAL

PROYECTO LA LOMA		PROFESIONAL RESPONSABLE	
UBICACIÓN:	Av. Pedro Vicente Maldonado y Joaquín Paredes-La Loma-Centro Histórico	CIASE 0000761	3030700000000000000
CONTENIDO:	ESTADO ACTUAL Cortes A-A' / B-B' patologías	PROFESIONISTA	3712042
FECHA:	MAYO 2020	ESCALA:	INDICADA
PROPIETARIO:	Josep Garcia/Proyecto	PROYECTO:	AM-45
SELOS MUNICIPALES:			48 DE 47

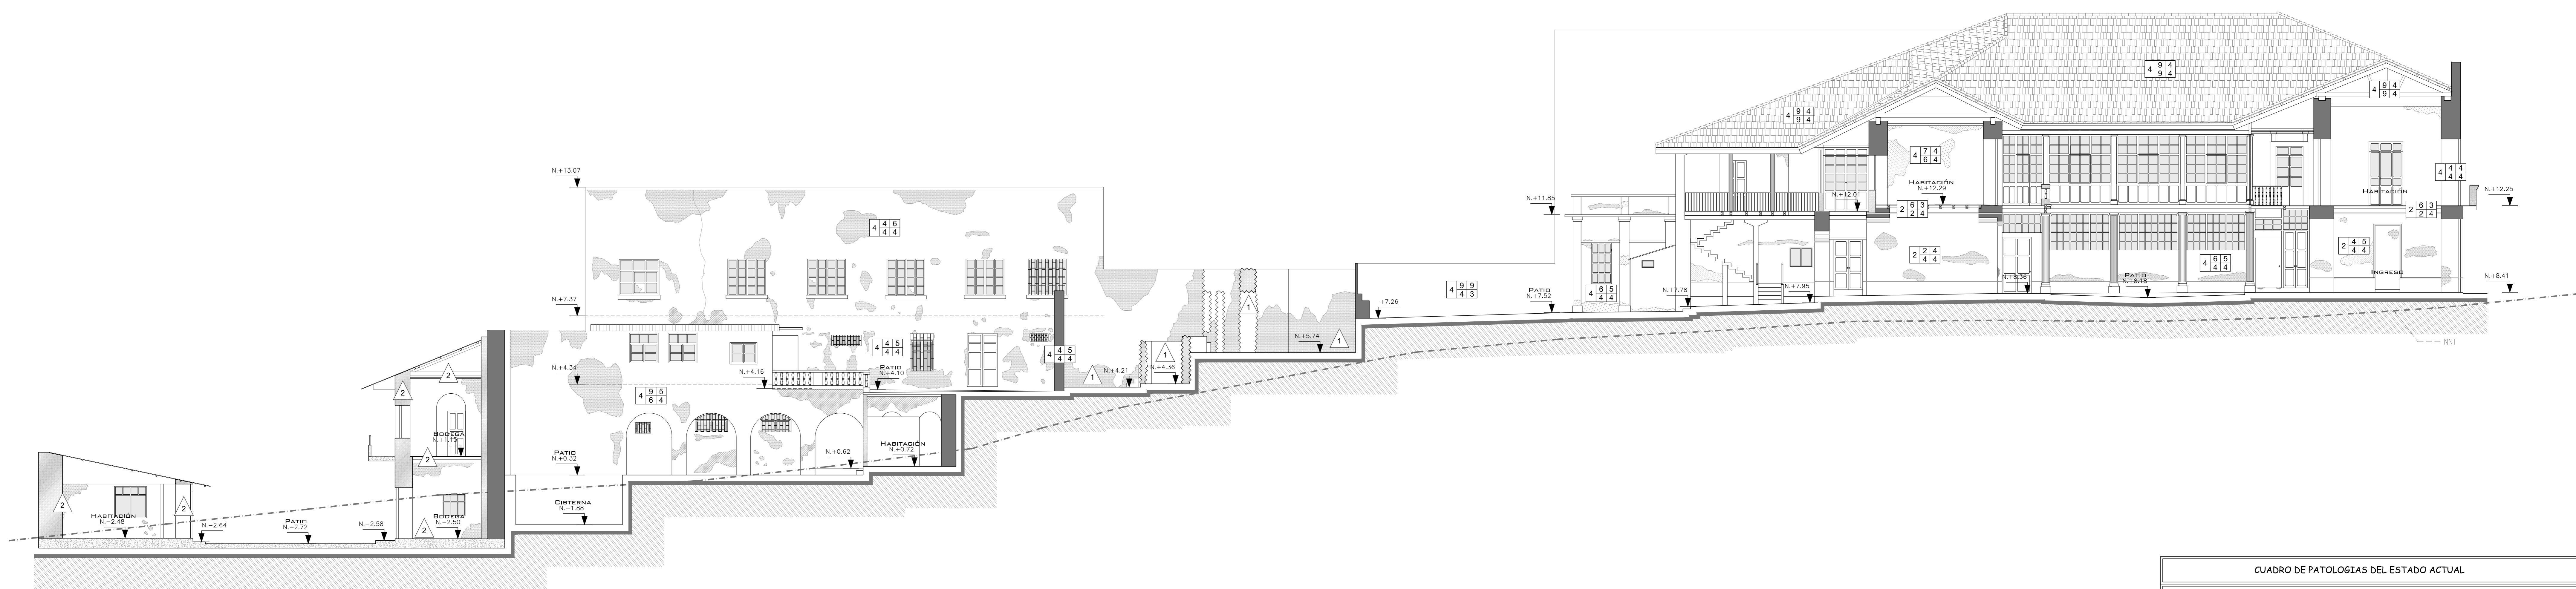
CORTE A - A'

CUADRO DE PATOLOGÍAS DEL ESTADO ACTUAL					
ESTADO ACTUAL	CAUSA	EFECTO	PORCENT.	LOCALIZACIÓN ELEMENTO ANALIZADO	
				% = PORCENTAJE (%) DE DETERIORO	UBICACIÓN
1	NINGUNO	NINGUNO	NINGUNO	NINGUNO	NINGUNO
2	TIEMPO DE USO	MANCHAS	30	FISGOS	ESTRUCTURA
3	ABANDONO	ABOLANDOS	30	ENTREFOSOS	REVESTIMIENTO
4	EXPOSICIÓN INTEMPERIE	DESPRENDAMIENTOS	30	MUROS PORTANTES	ACABADO
5	HUMEDAD (FILTRACIONES)	FISURAS	40	PORTICOS MADERA	
6	FALTA MANTENIMIENTO	DESASTE	50	TABICUERAS	
7	DIFERENCIA MATERIALES	DESFINTE	60	TUMBADO MALLAJÓN	
8	ACUM. ESCOMBROS	VEGETACIÓN	70	TUMBADO CABEZOS/CHOC	
9	BANDALISMO	DETERIORO GENERAL	80	CUBIERTAS	
10		SEPARACIÓN JUNTAS	90	GRABAS	
11		PRESENCIA HONGOS	100	ZOCALD	
12		DESINFORMACIÓN TOTAL		ANTEPEÑO	
13				CIELO BASO

CUADRO DE ESTADO DE EDIFICACIÓN	
ESTADO	E = ESTADO DE EDIFICACIÓN
1	CONSTRUCCIÓN COLAPSADA RETIRO DE ESCOMBROS
2	ESTRUCTURA AÑADIDA A LIBEAR, SIN VALOR HISTÓRICO NO CONTIENE PATOLOGÍAS
