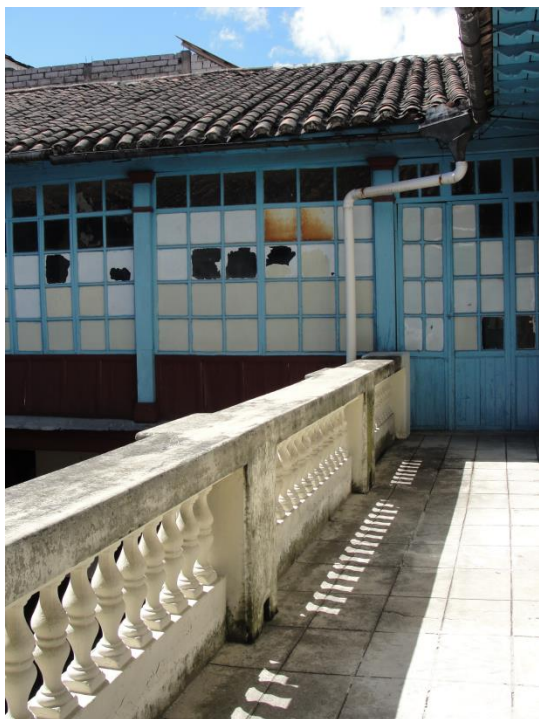
**TERRAZA DE LA CRUJÍA POSTERIOR DEL CUERPO
FRONTAL. ELEMENTO CARACTERISTICO DE LA
ARQUITECTURA REPUBLICANA.**

DESARROLLADO SOBRE LOSA CATALANA.

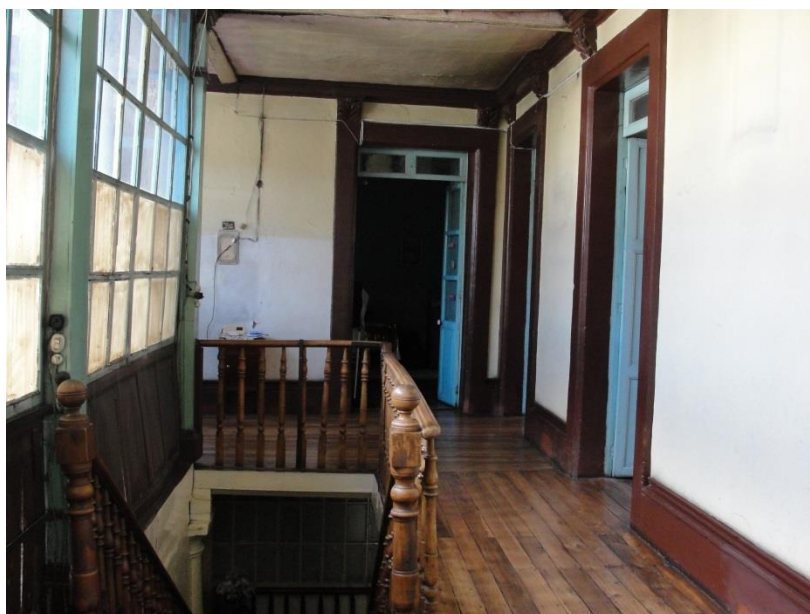
**GRADA DE ACCESO A SEGUNDA
PLANTA. ELEMENTO AÑADIDO,
QUE CORTA LA REGULARIDAD DEL
CORREDOR.**

A LIBERAR.

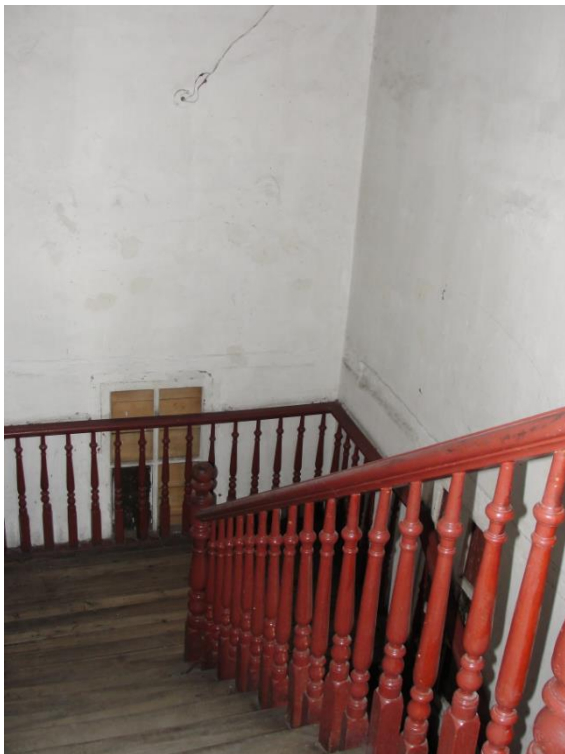
**GRADA DE ACCESO ORIGINAL A SEGUNDA
PLANTA.**

Se manifiesta el hecho de que la escalera original se encuentra hacia el costado nororiental, está embebida entre muros y se encuentra en funcionamiento como elemento de acceso al nivel superior. La inclusión de una grada adicional como la de la fotografía anterior, demuestra una alteración a la tipología y la limitación o corte de la libre circulación perimetral completa por el cuerpo frontal.

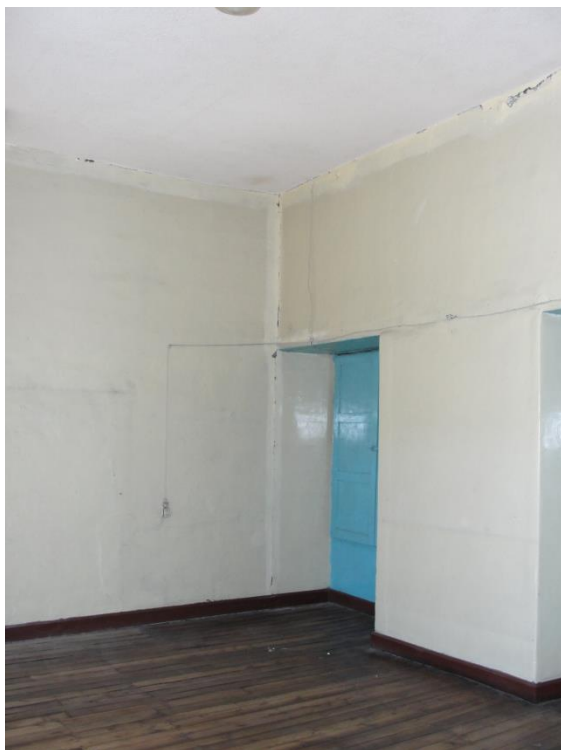
Las alas posteriores e incluso de las crujías laterales presentan más sencillez y no disponen de elementos decorativos que den relieve a estos ambientes.

HABITACIONES DE LAS CRUJÍAS LATERALES Y POSTERIORES. SENCILLAS SIN NINGÚN ELEMENTO DECORATIVO DE INTERÉS.

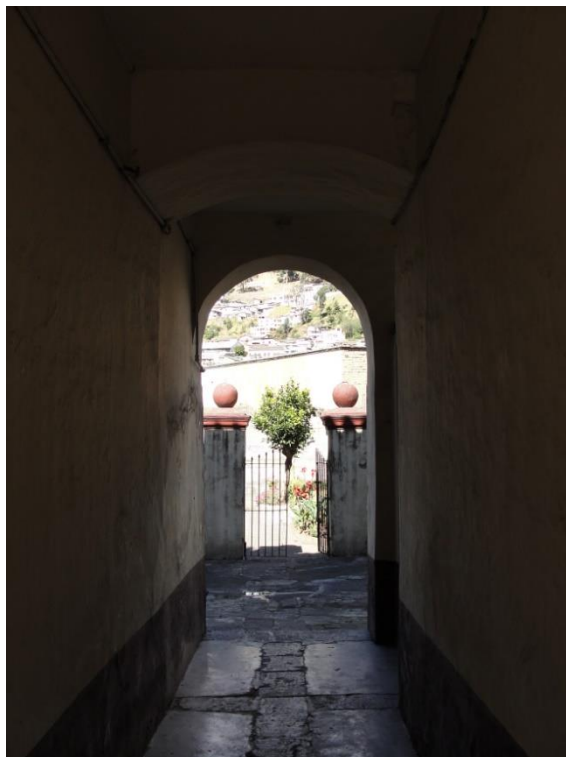
Se accede al patio posterior o huerto por un zaguán rematado en su parte superior por un arco de medio punto, de sencillez arquitectónica y sin ningún tipo de decoración. Resaltándose la existencia en pisos de piedra sillar. Se presenta un arco alargado o abierto antes del arco antes citado.

ZAGUÁN DE ACCESO AL PATIO POSTERIOR O HUERTO.

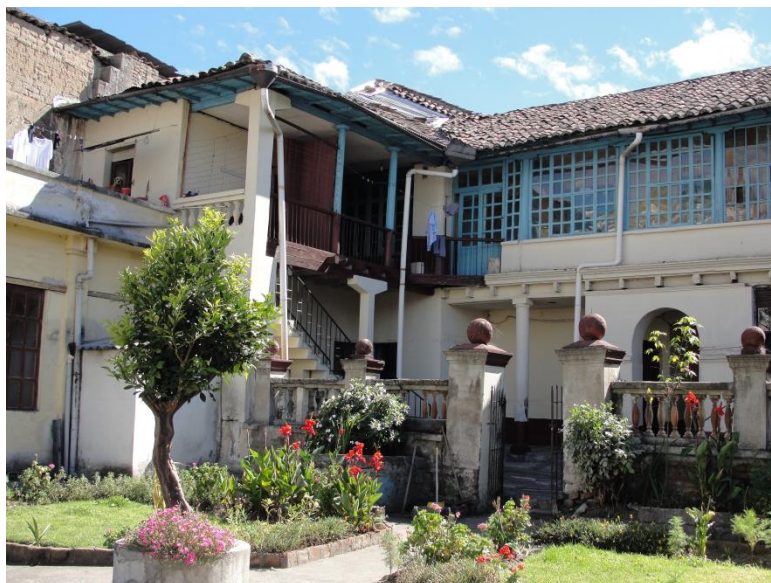
**FACHADA POSTERIOR SUR
OCCIDENTAL CON
PROLONGACIÓN DE
ELEMENTOS EDIFICADOS A
LAS CRUJÍAS LATERALES
ORIGINALES. REMATADOS
CON TERRAZAS ACCESIBLES.**

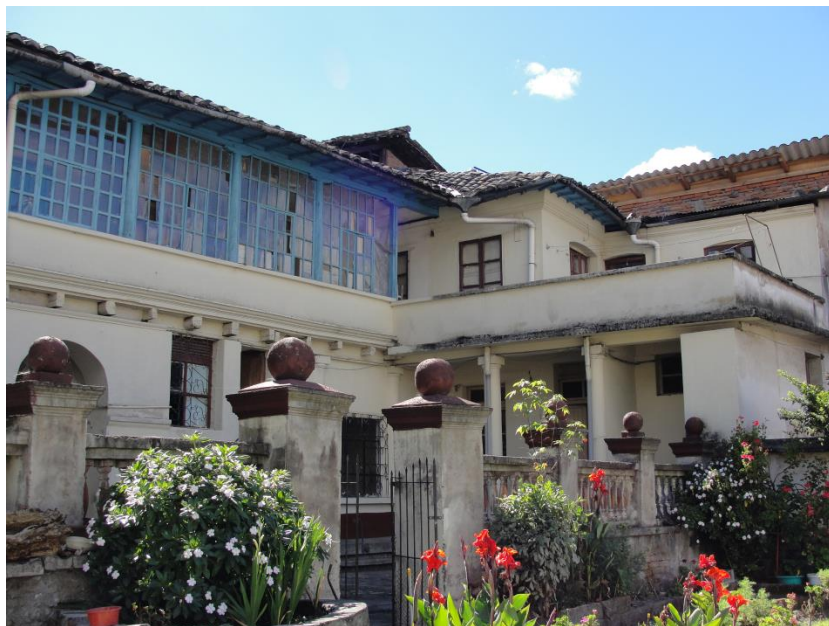
**FACHADA POSTERIOR SUR
ORIENTAL, PROLONGACIÓN DE
ELEMENTOS EDIFICADOS A LAS
CRUJÍAS ORIGINALES.
REMATADO CON TERRAZA
ACCESIBLE.**
