# PROYECTO DEFINITIVO DE REHABILITACIÓN "BELLA MARÍA"

SECRETARÍA DE TERRITORIO, HÁBITAT Y VIVIENDA

# DATOS GENERALES DEL PREDIO N° 617

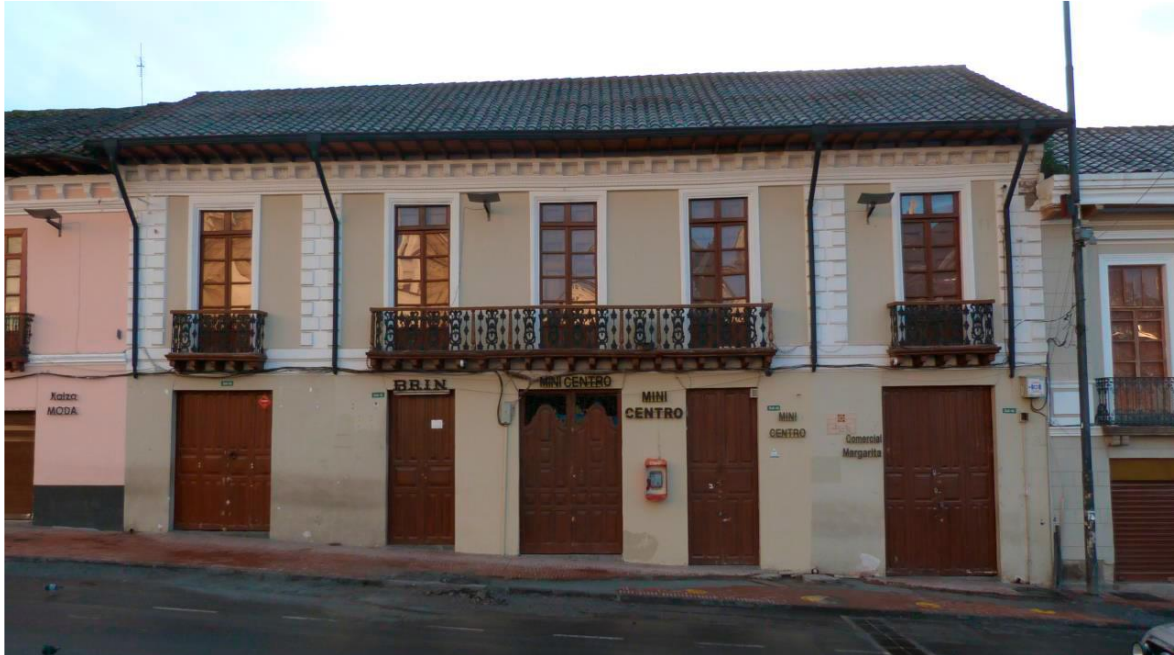
FACHADA FRONTAL DEL PREDIO N°617

El predio N°617, se encuentra dentro del Inventario Nacional de acuerdo a la Declaratoria de Quito como Patrimonio Cultural de la Nación de 1984 y cuyos listados de inventario fueron validados mediante resolución No. 114-DE-INPC-2020 de 28 de diciembre de 2020, emitida por el Instituto Nacional de Patrimonio Cultural y cuenta con catalogación de protección: **PARCIAL**.

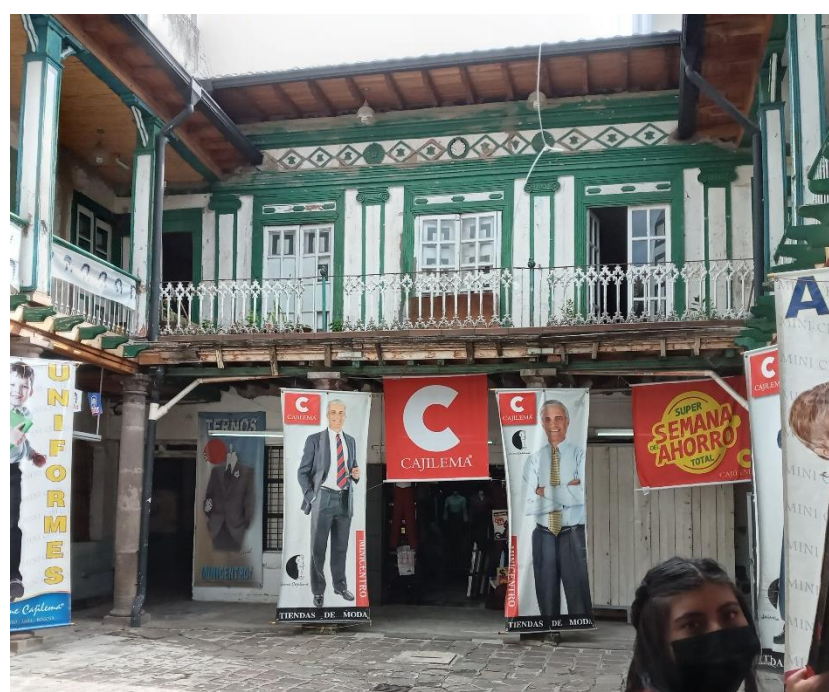
VISTA DEL INTERIOR DEL INMUEBLE

El predio N°617 tiene un área de terreno de 945.95 m<sup>2</sup>, cuyo inmueble se caracteriza por tener un patio central, así como crujía y galería total, el cual consta de 2 plantas y una segunda planta alta donde figuran dos terrazas.

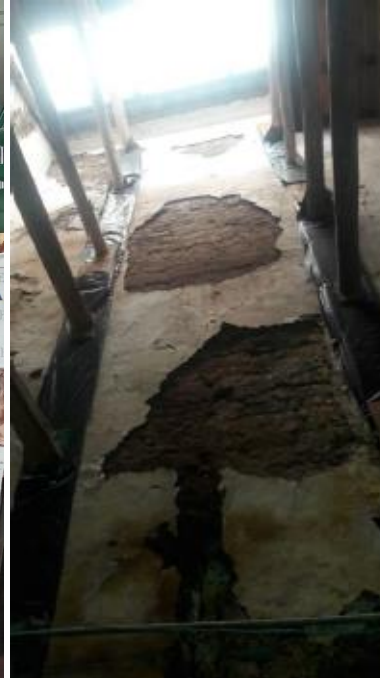
VISTA DE MURO EN DETERIORO

La rehabilitación del inmueble incluye: recuperación de la galería del lado este que conforma el patio central principal en las 2 plantas , para lo cual se elimina añadidos e integra espacios para la ampliación de ambientes según su funcionalidad, consolidación de muros considerando el estado de deterioro evidente en los materiales y la proyección de nuevas cubiertas para cubrir todos los patios del inmueble.

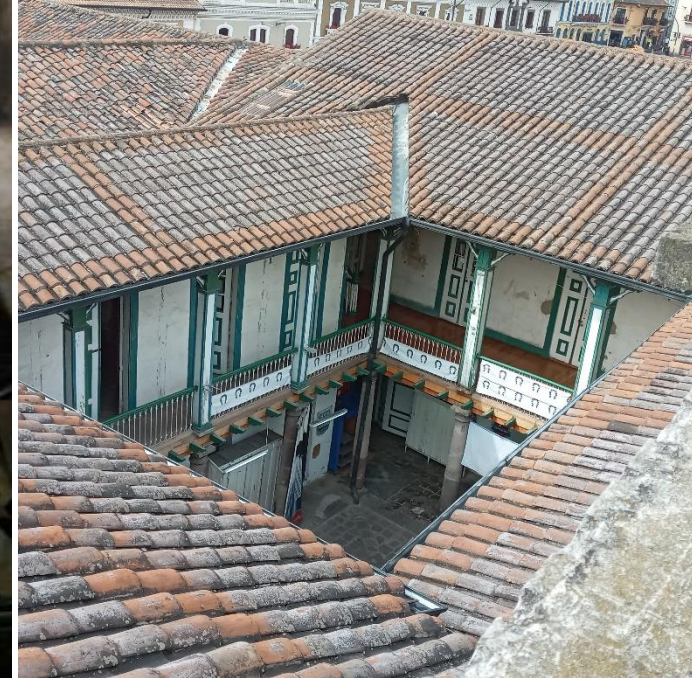
VISTA DE CUBIERTAS

Las cubiertas se encuentran en buen estado, por lo que, fueron intervenidas en conjunto con el Instituto Metropolitano de Patrimonio, mediante los programas de rehabilitación.
