**Informe Técnico Nro. GADDMQ-STHV-DMGT-2022-0142-IT**

**Asunto:** Informe Técnico Arquitectónico Proyecto de Rehabilitación Casa "BELLAMARÍA", en referencia al trámite N°STHV-2022-2079-E.

**3. PROPUESTA ARQUITECTÓNICA**

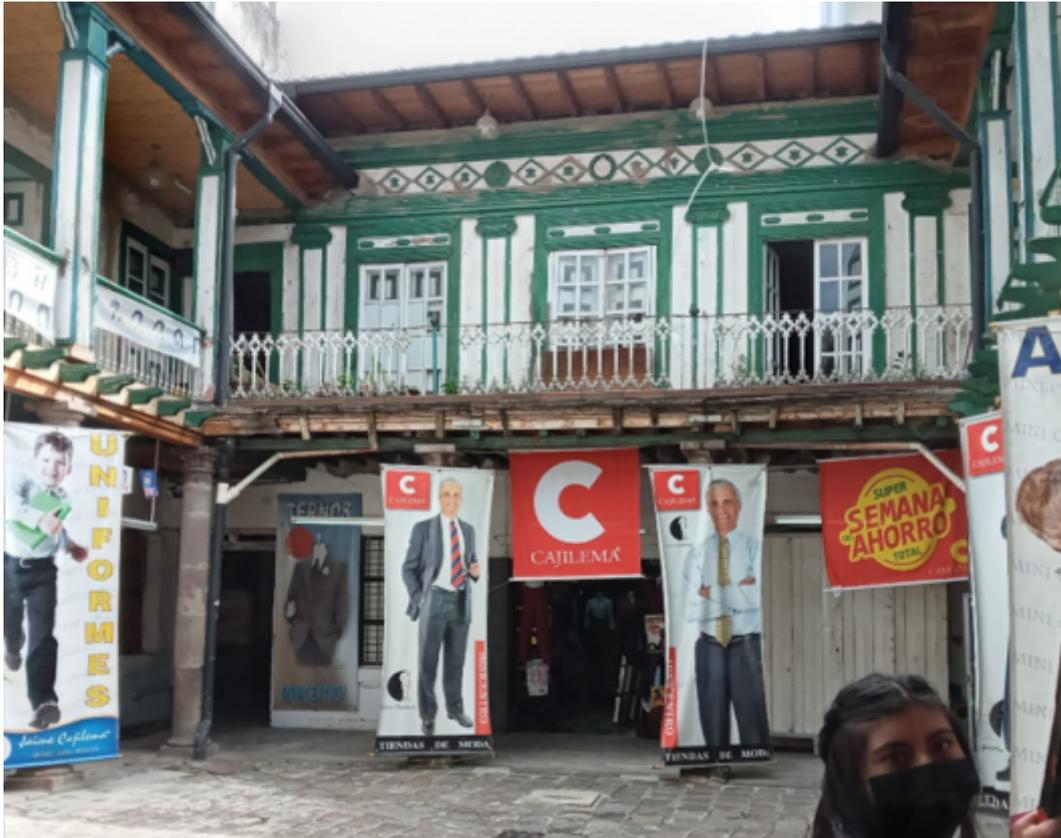
*Imagen 1: Estado Actual.  
Fuente propia.*

La rehabilitación del inmueble incluye: la liberación de paredes recuperando la conformación espacial de las galerías originales en las 2 plantas, integración de espacios para la ampliación de ambientes según su funcionalidad, sustitución de muros para refuerzo estructural considerando el estado de deterioro evidente en los materiales y la proyección de nuevas cubiertas para cubrir todos los patios del inmueble.

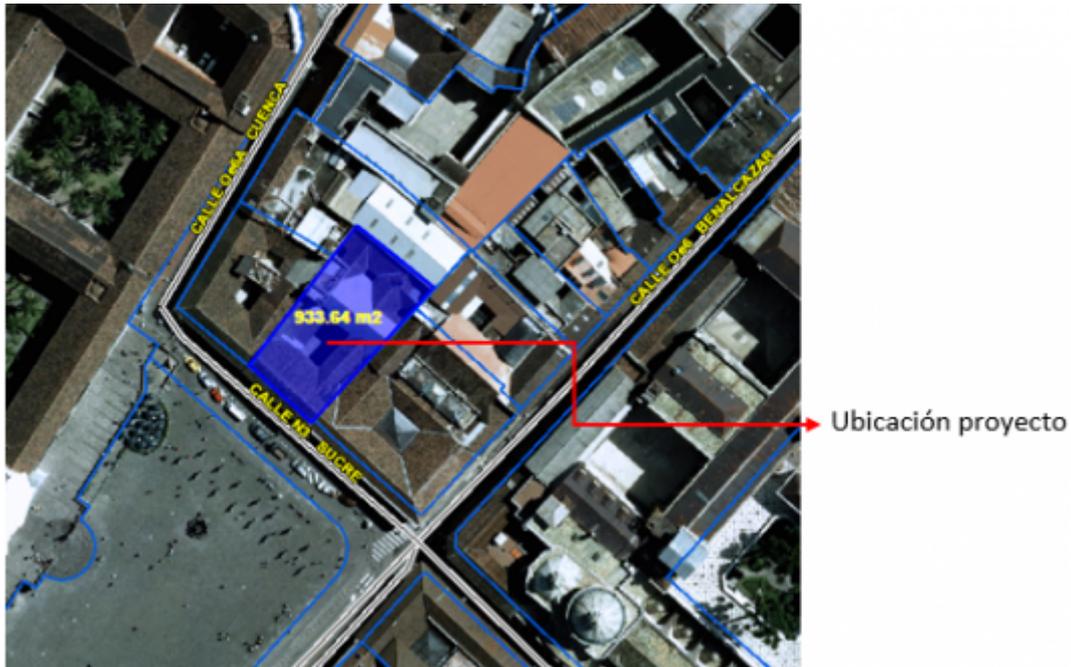
La implantación del proyecto se encuentra en un lote de terreno intermedio, con un solo frente, emplazado en la calle Sucre entre la calle Cuenca y Benalcázar, cuya morfología de su entorno está compuesto, por lotes de forma regular, adaptados a la topografía del lugar, como se muestra a continuación:

*Imagen 2. Forma de manzana.*

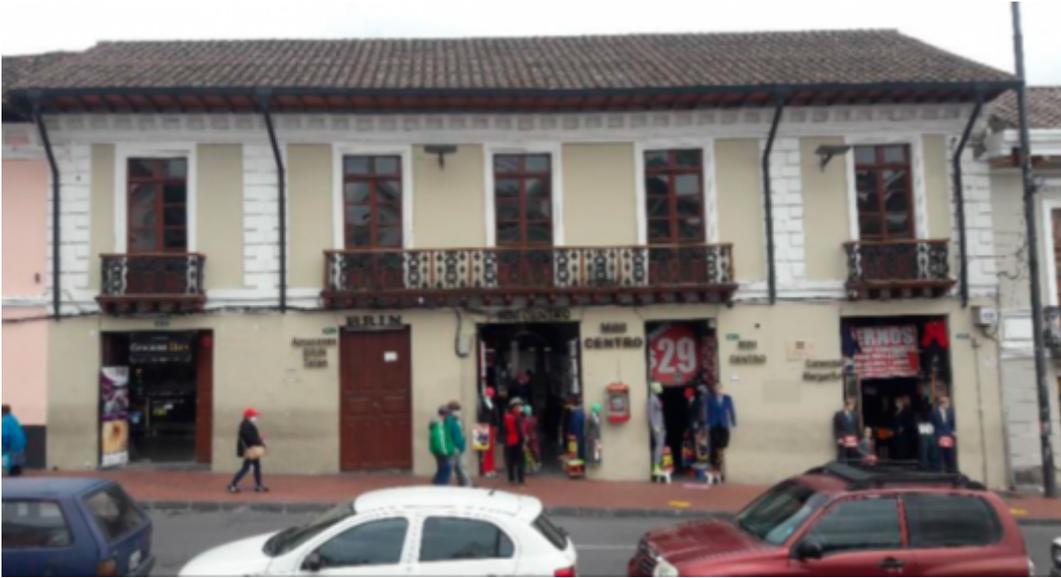
Conforme se puede observar en la siguiente imagen, el inmueble, se encuentra dentro de un entorno con construcciones de la época republicana, constituida por una fachada recta, implantada sobre línea de fábrica, en donde se observan vanos ortogonales en las dos plantas, destacando en planta alta balcones en volado, elementos almohadillados y demás elementos decorativos, además, cuenta con 4 accesos a los locales comerciales y un acceso principal en planta baja.

*Imagen 3. Fachada Casa “BellaMaría”.*
